# П А С П О Р Т

I. НАИМЕНОВАНИЕ ПАМЯТНИКА Дом жилой Логиновой.

Дом жилой Логиновой  
Схема фотофиксации

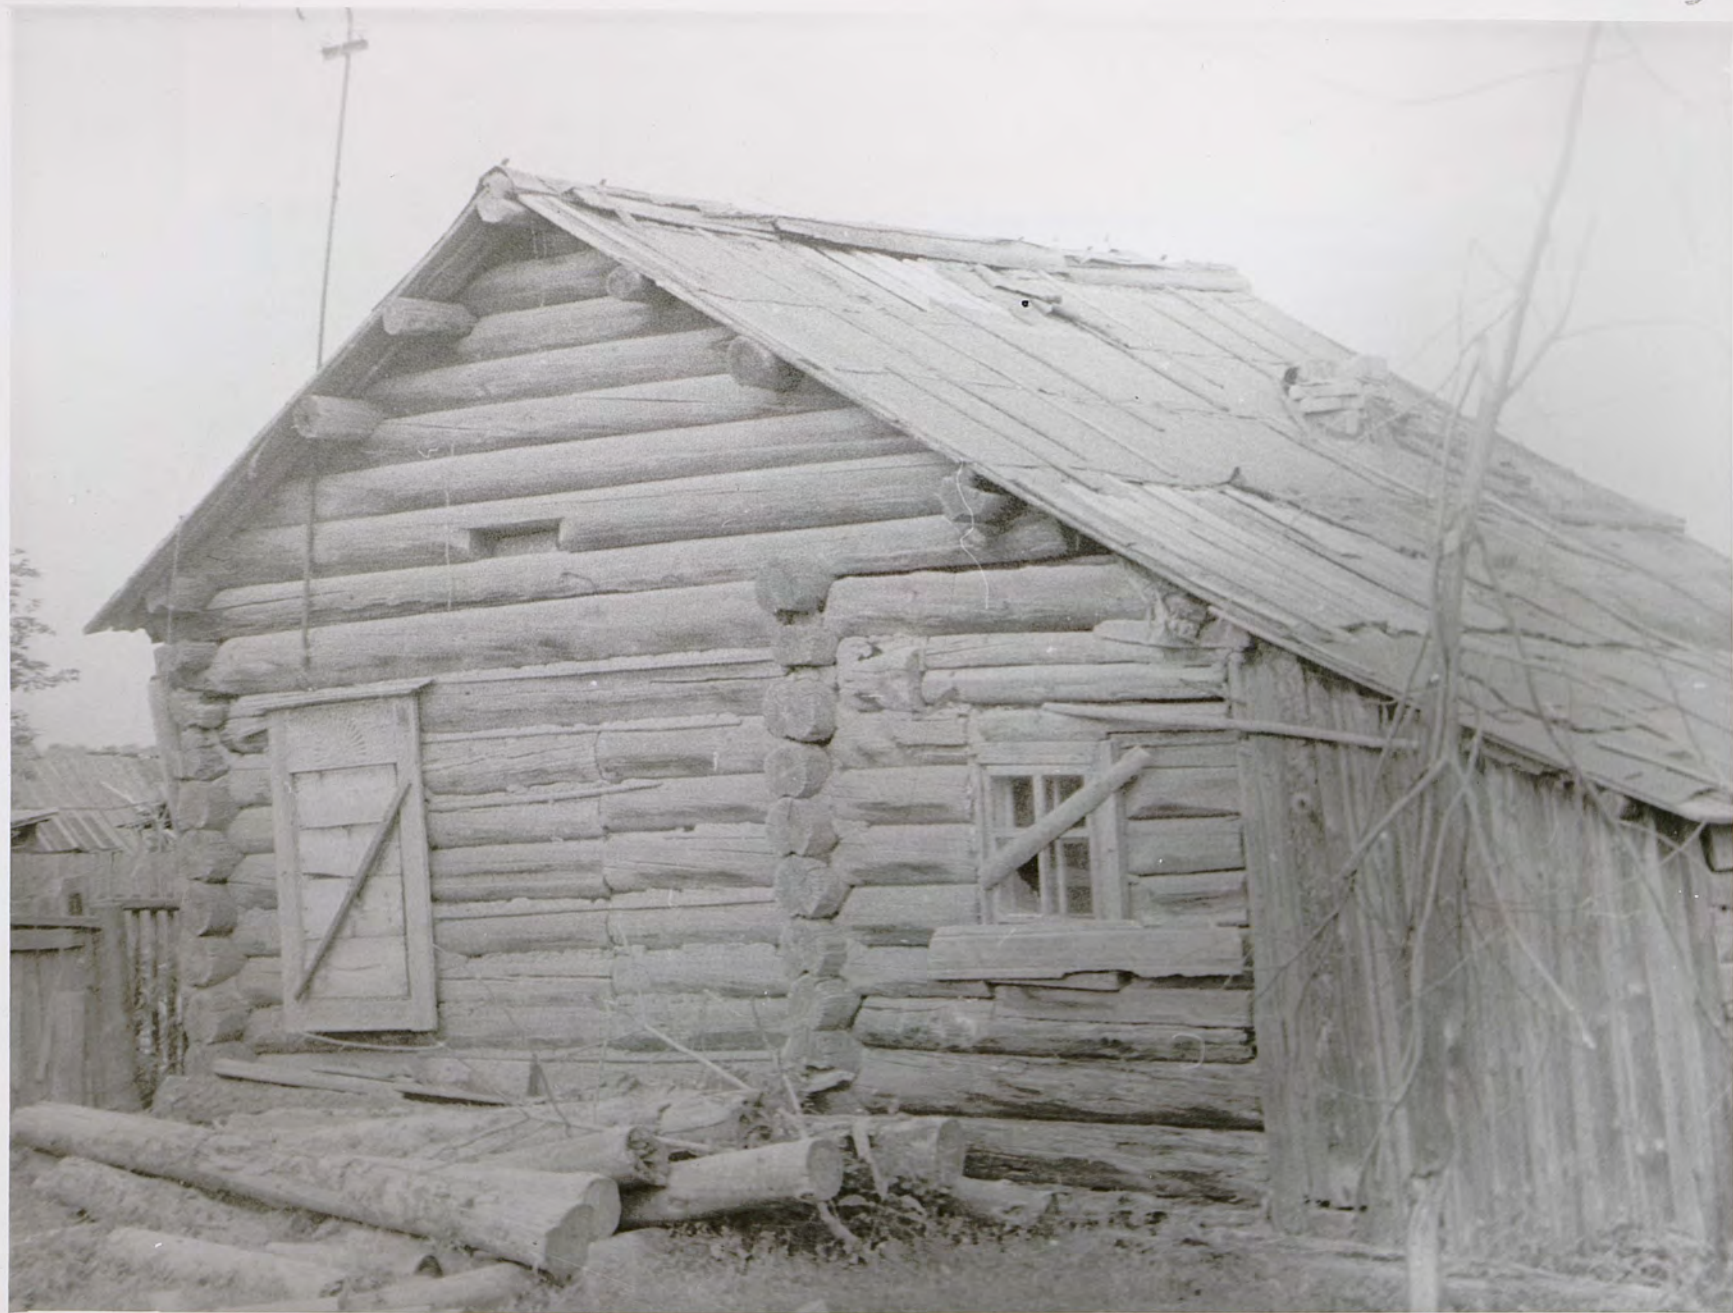
кадр № 1 Новосибирская область, Мошковский район,  
с. Ташара  
Дом жилой Логиновой  
фото Смирновой Е. А. 1988г.

→ Дом-клеть с перерубом бревенчатой стеной для сеней. Габариты сруба 5 х 6,3 м. Расположен в рядовой застройке центральной части старожильского села Ташара. Дом перекрыт крышей-кошелем. Возможно дом имел другой план, т.к. современный сруб сложен из ранее использованных брёвен (диаметр брёвен до 0,3 м). Большие оконные проёмы на четыре венца сруба, обращенные на северо-восток, возможно появились при перестройке дома и его новой ориентации на улицу села. По одному окну расположено на северо-западном и юго-восточном фасадах. Оконные проёмы обрамлены наличниками, лобовая доска которых завершена профилированным накладным карнизом (сливом). Очелье и подоконная доска наличников покрыта трехвыямчатой резьбой, изображающей солнечные символы и громовые знаки - обереги. На северо-западной стене сеней - волоковые окна.
