# П А С П О Р Т

I. НАИМЕНОВАНИЕ ПАМЯТНИКА Дом жилой Речкина М.Г. (деревянный)

3  
Новосибирская обл.,  
Сузунский р-он, с.Верх-Сузун,  
дом жилой Речкина М.Г.  
(деревянный)

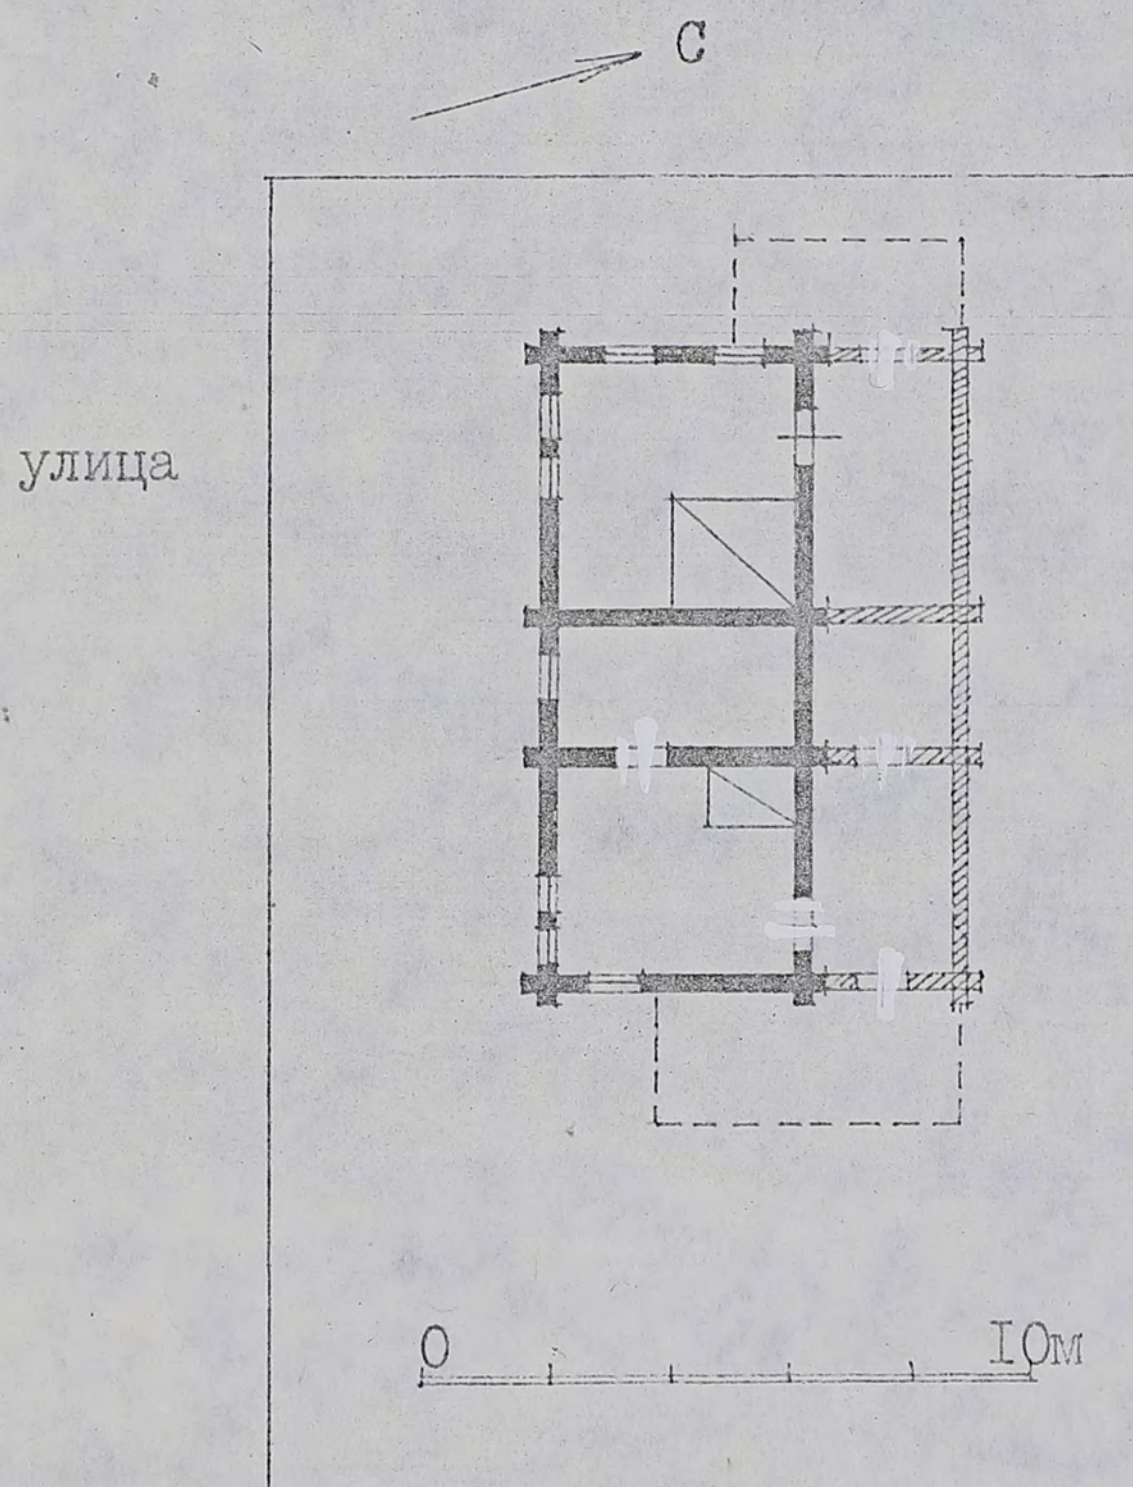
План

Размеры сруба в плане - 4,0 x 10,4 м.

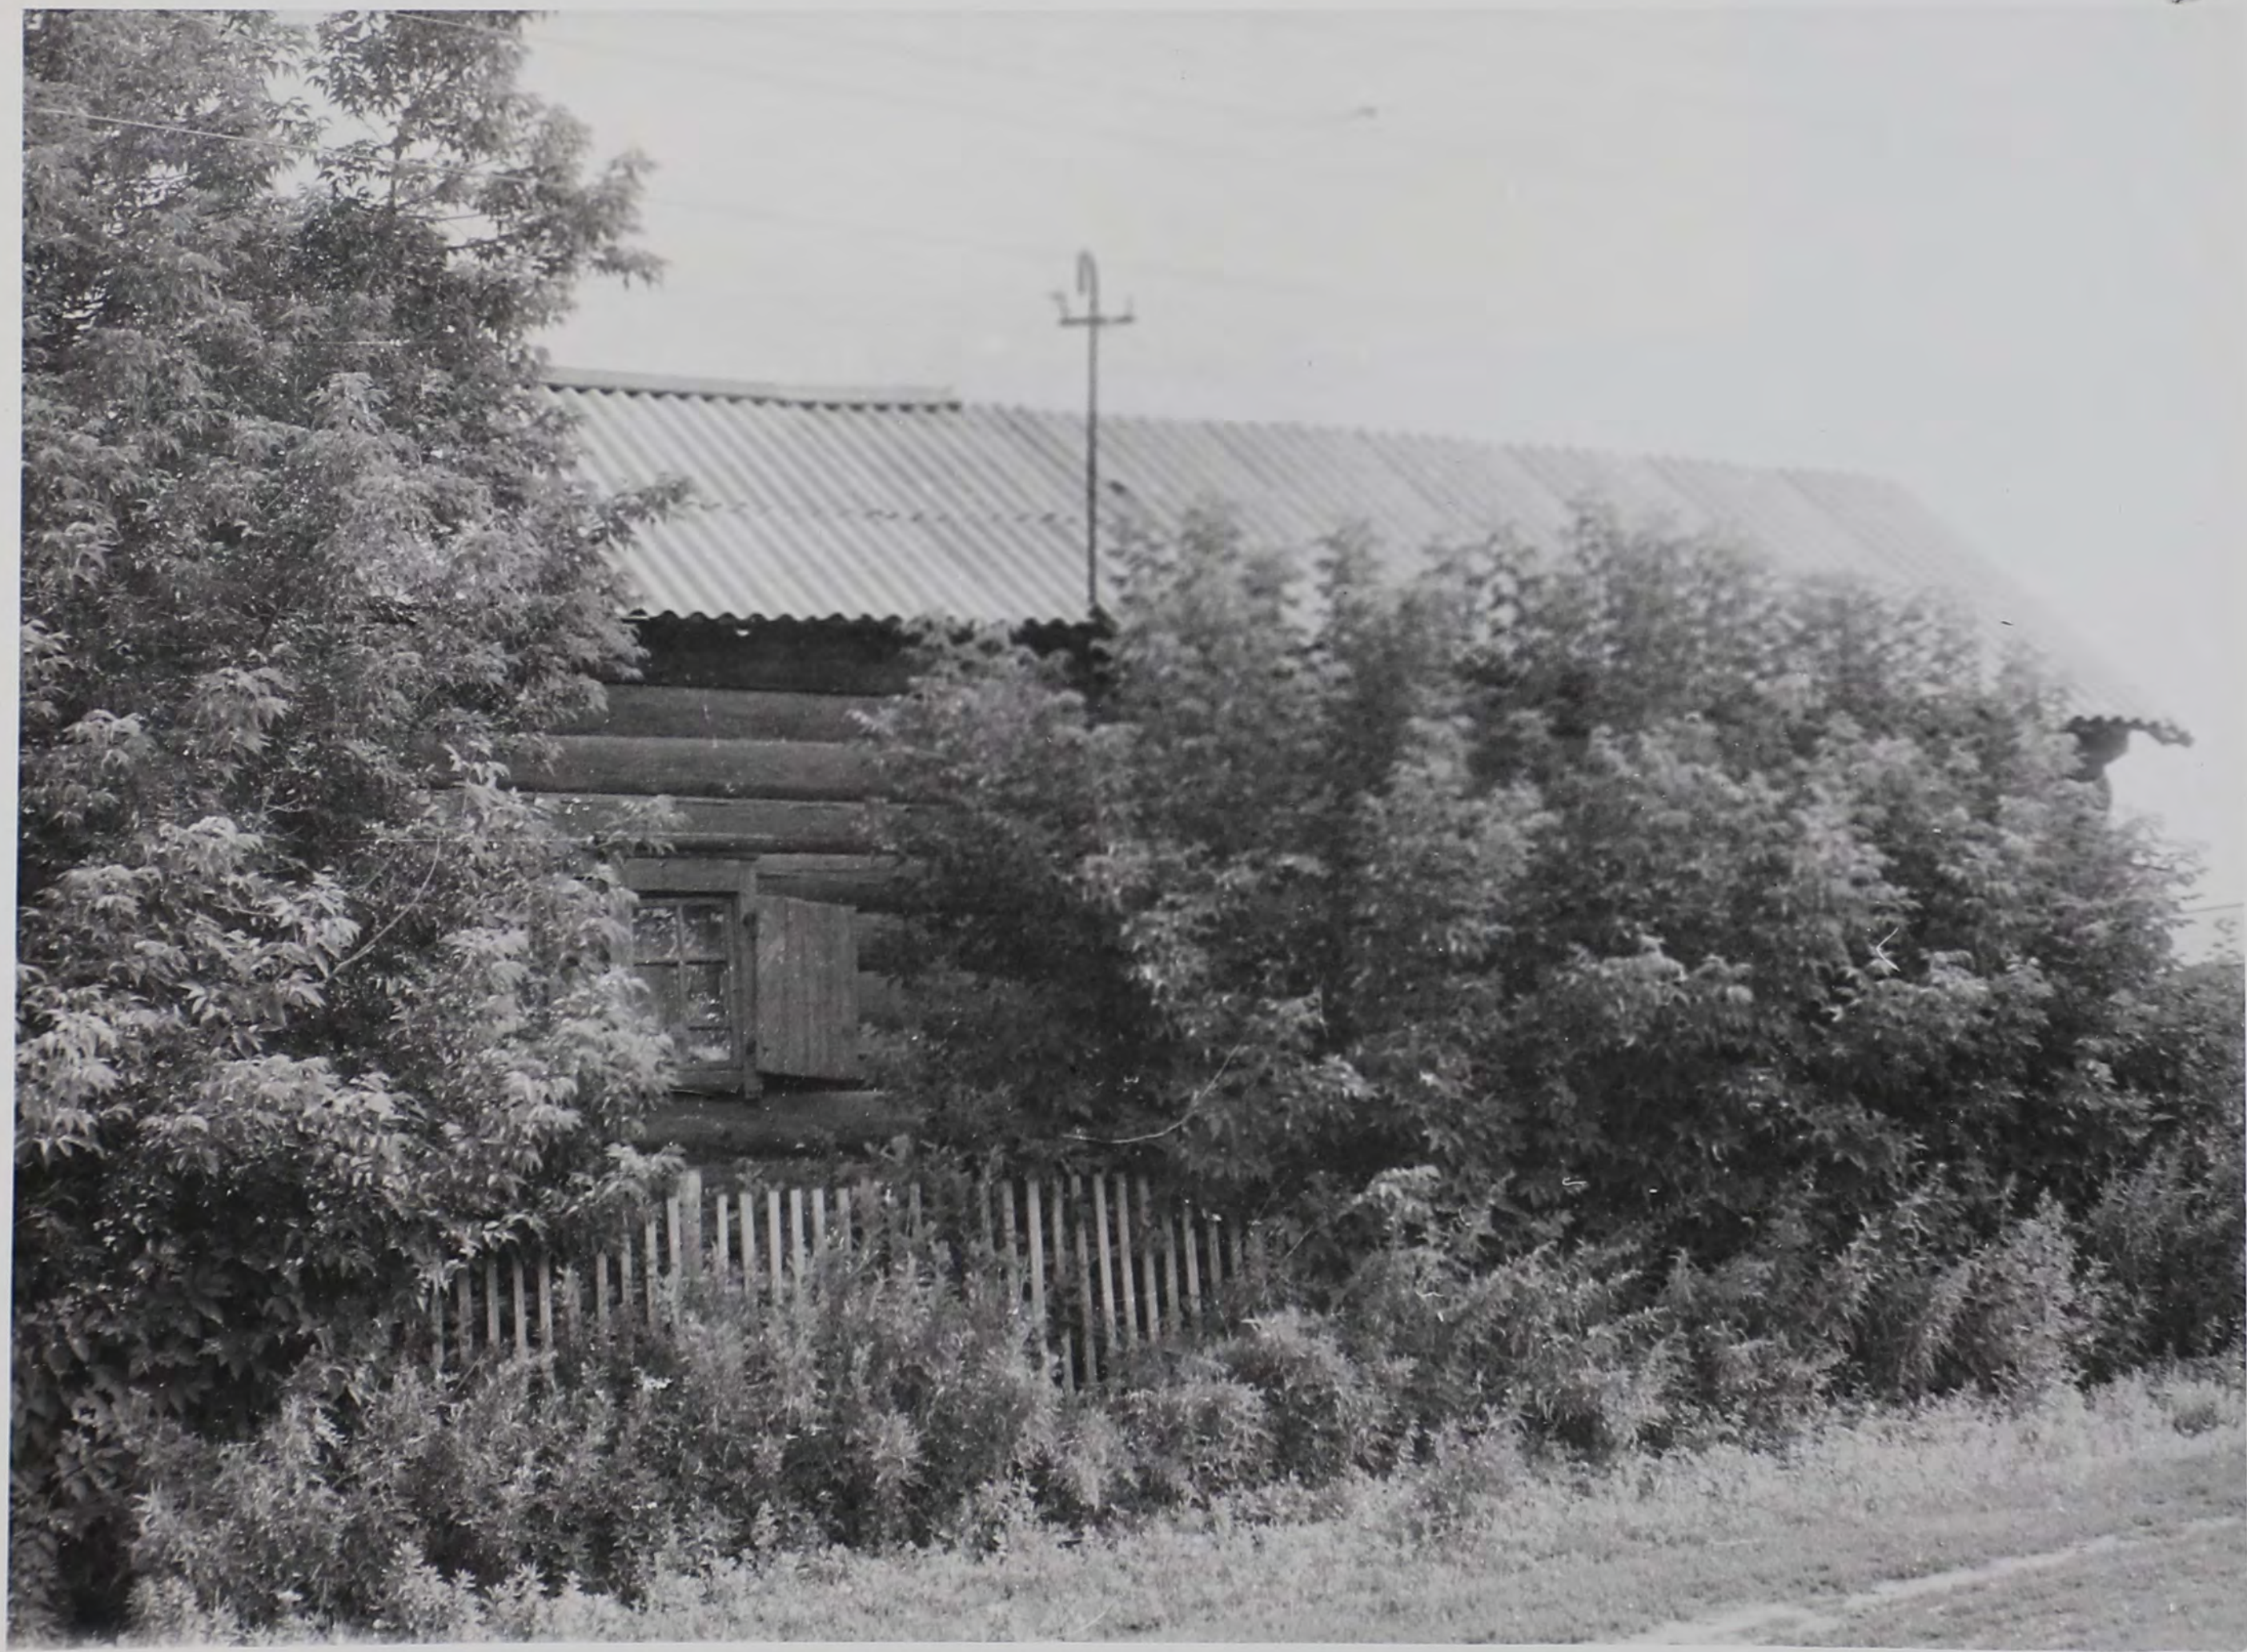
На фасадах плоскость бревенчатой стены доминирует над сравнительно небольшими прямоугольными оконными проемами - 5 оконных проемов на южном протяженном фасаде, два на западном и один проем на восточном фасаде. Северный фасад в настоящее время скрыт пристройкой и имел два входных проема.

Кадр № 2 Новосибирская область, Сузунский район,  
с.Верх-Сузун  
Дом жилой Речкина М.Г. (деревянный)  
Южный фасад  
Фото Журина Н.П. 1990 г.

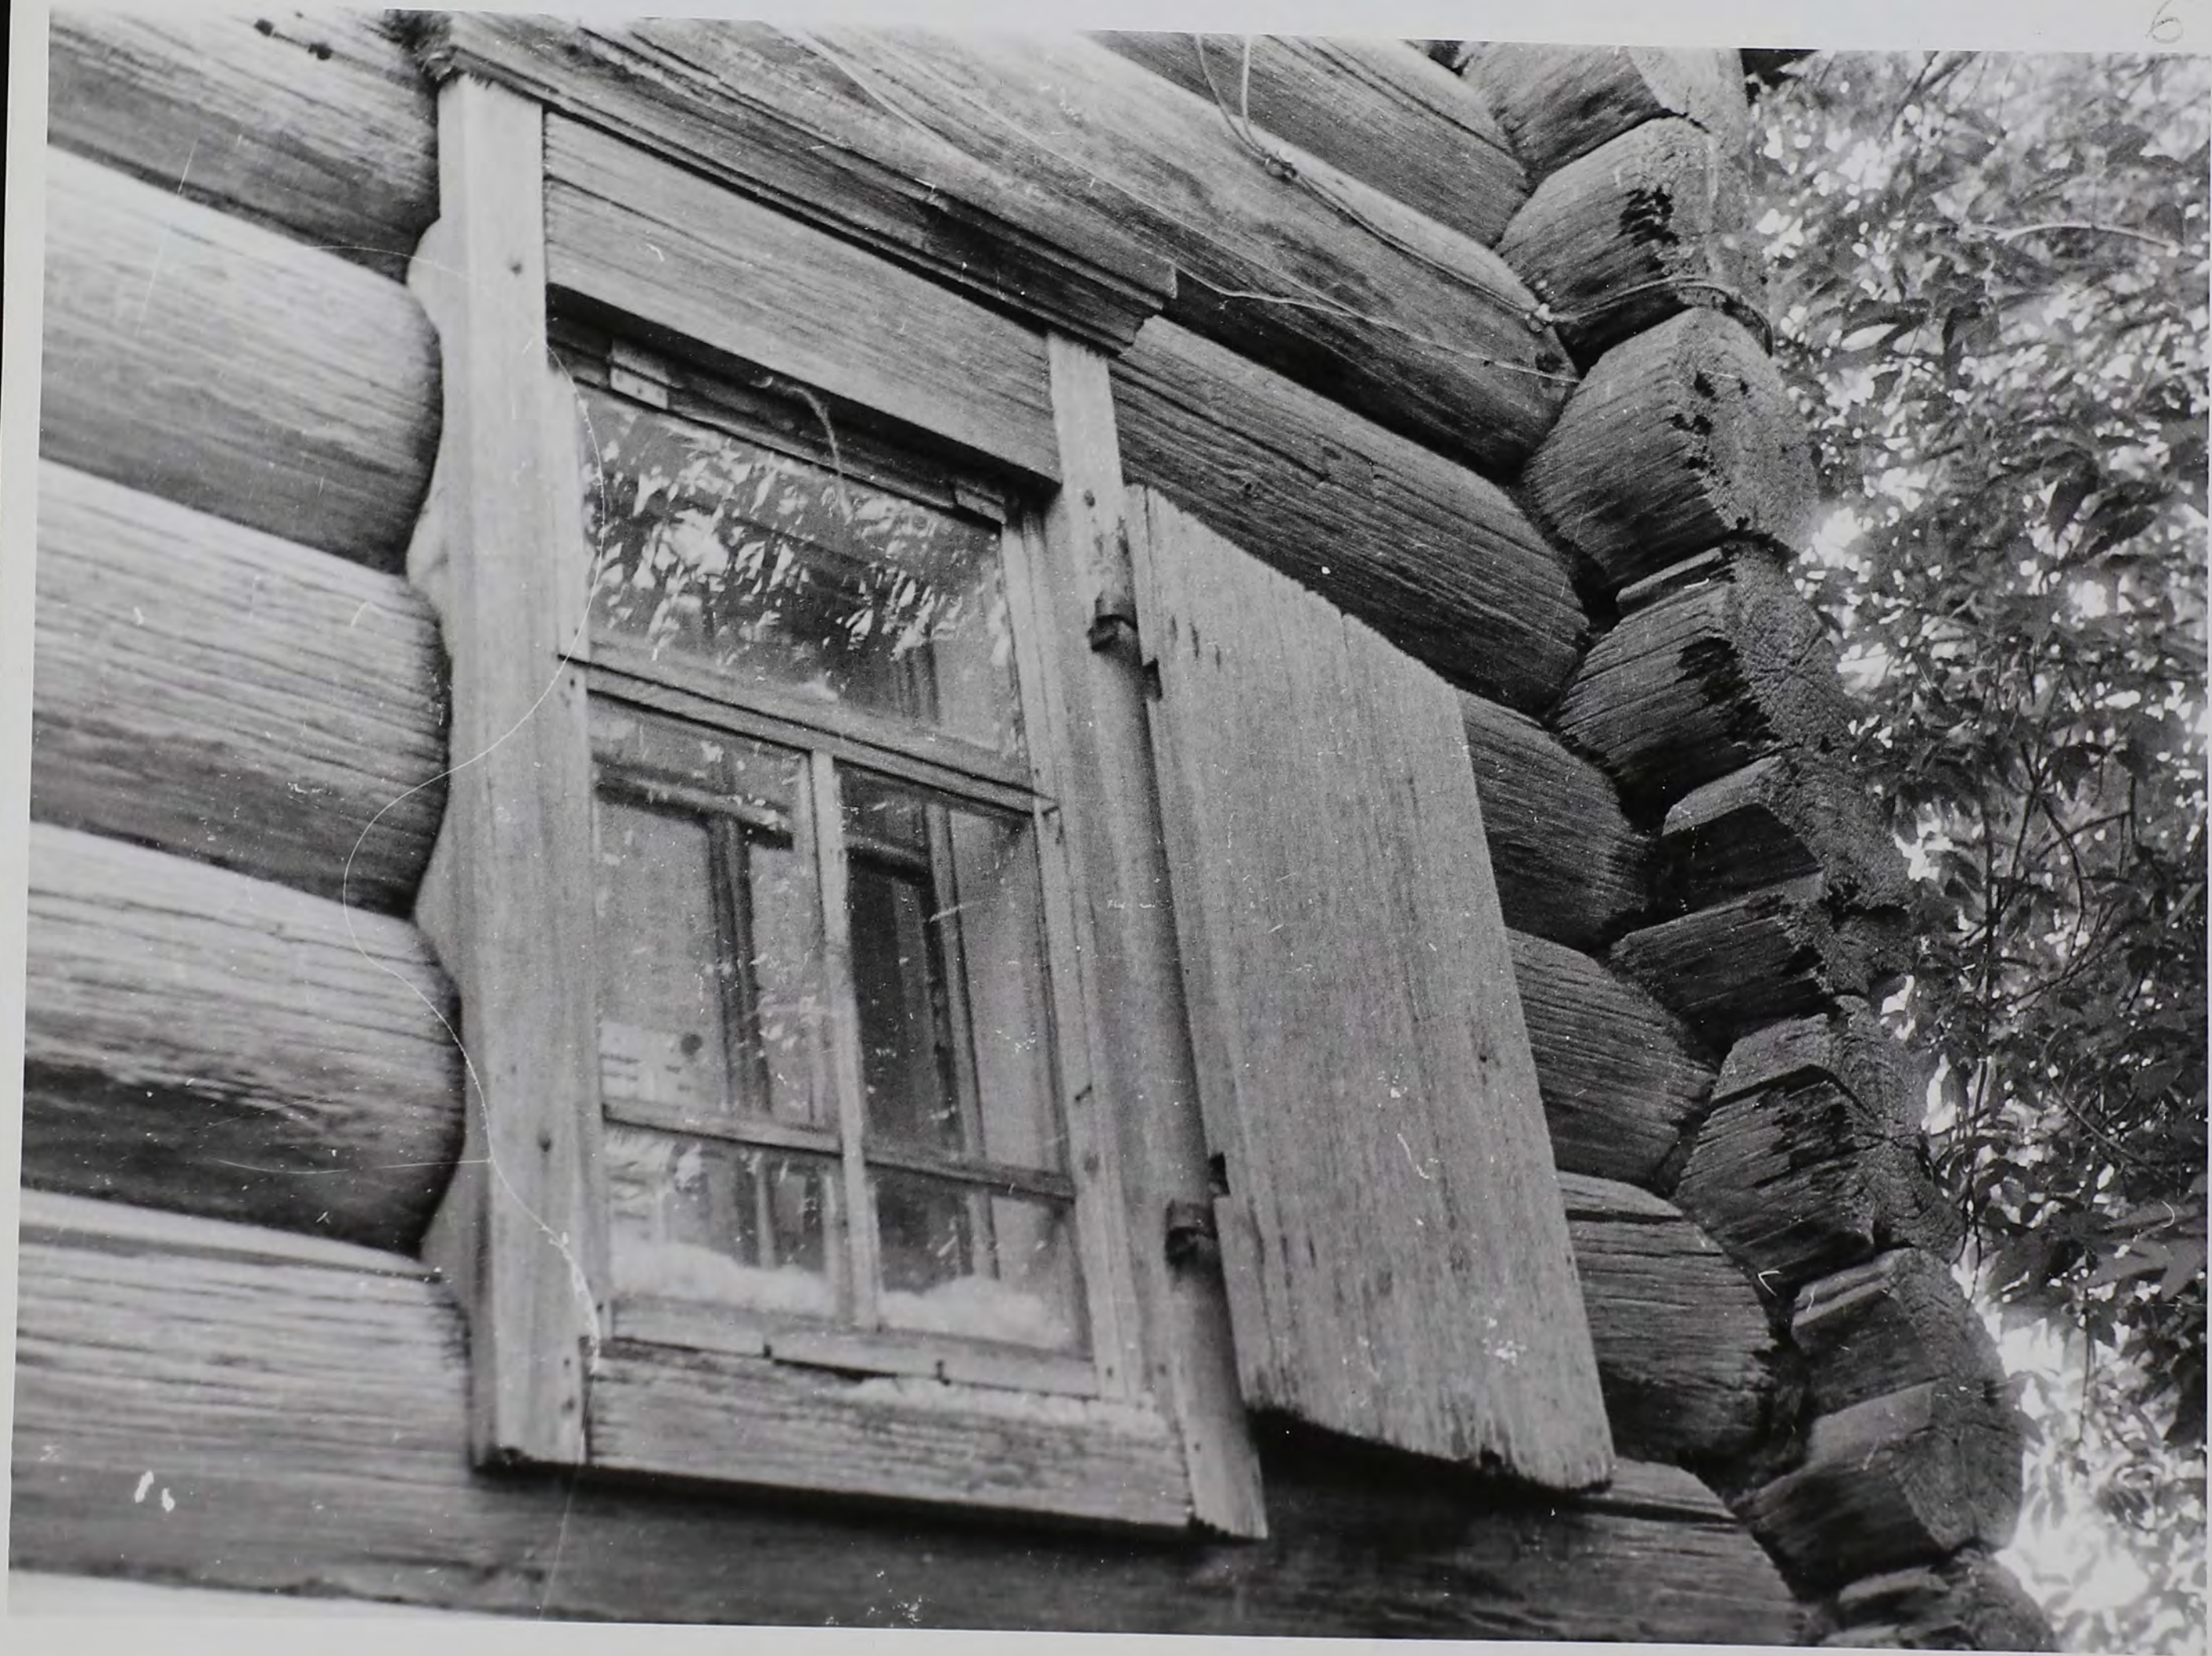
Наличники "ампирного" характера. Прямоугольная лобовая доска завершена карнизом "классического" профиля. Вертикальные элементы, лишенные декора, имеют свесы, завершенные тремя "капельками". Гвозди крепления элементов наличника кованые. Некоторые оконные проемы сохранили одностворные ставни.

Кадр № 7    Новосибирская область, Сузунский район,  
                  с.Верх-Сузун  
                  Дом жилой Речкина М.Г. (деревянный)  
                  Окно западного фасада  
                  Фото Журина Н.П. 1990 г.

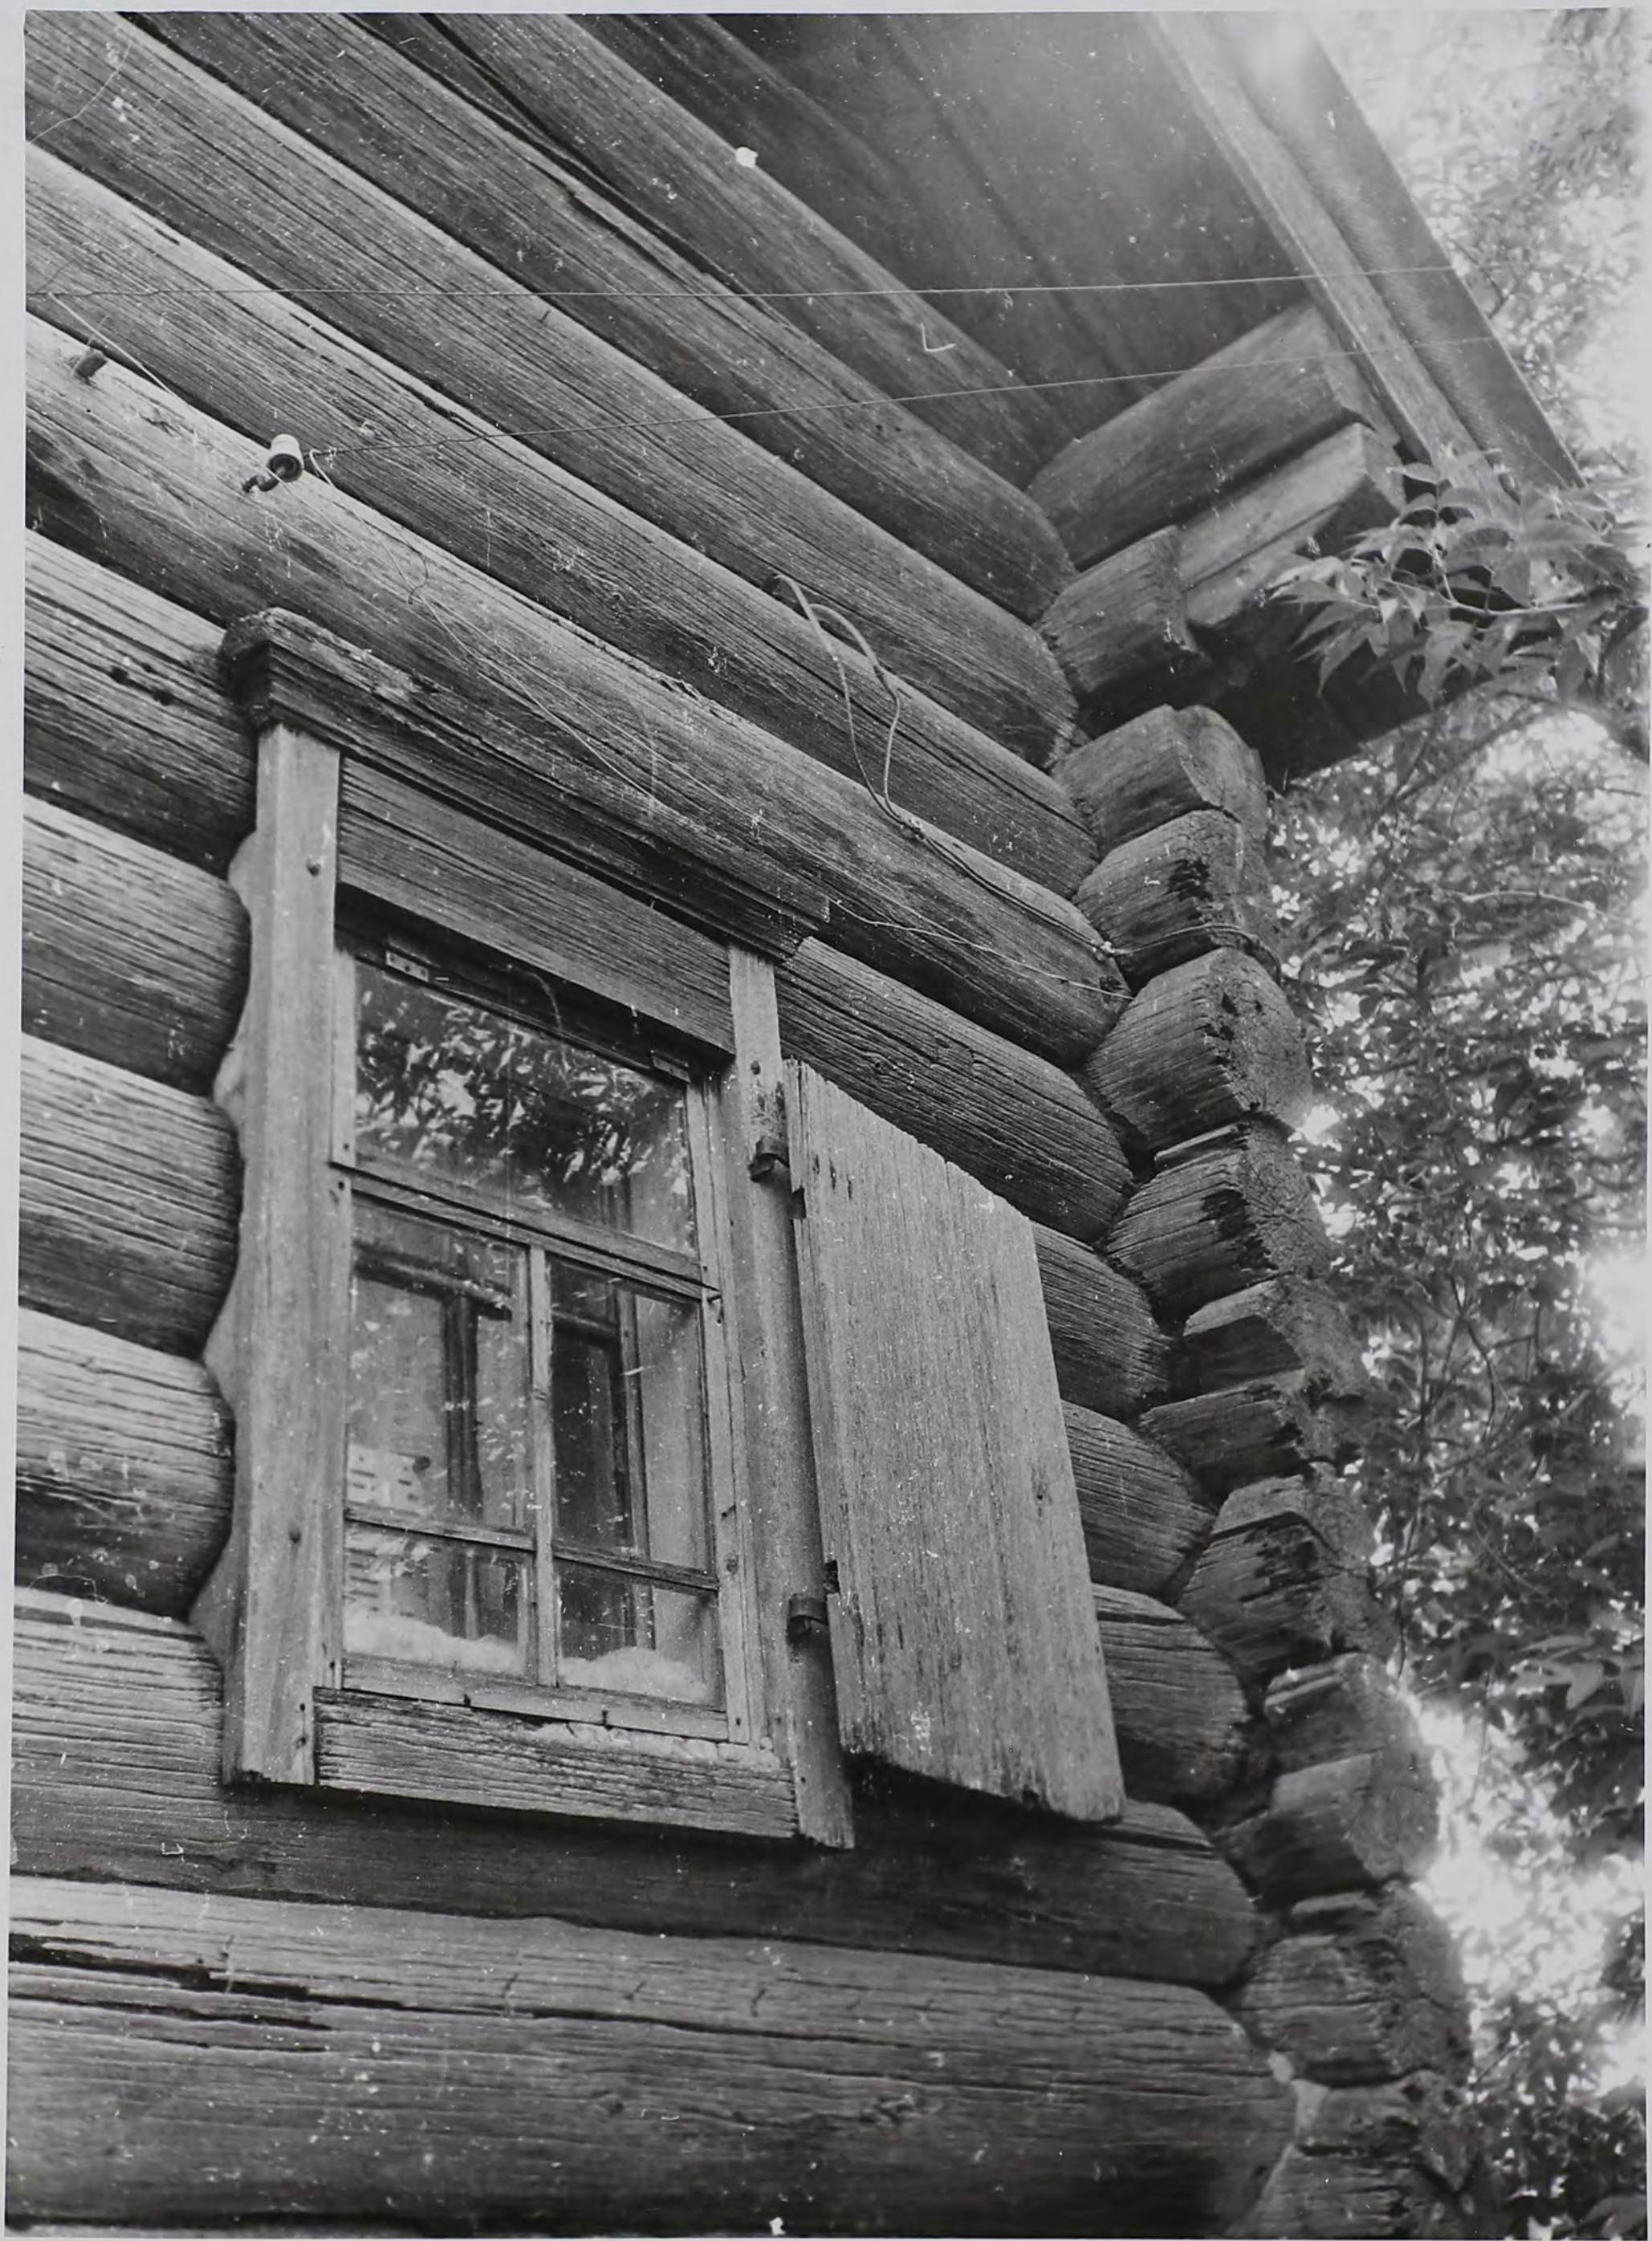
Кадр № 6    Новосибирская область, Сузунский район,  
с.Верх-Сузун  
Дом жилой Речкина М.Г. (деревянный)  
Фрагмент западного фасада  
Фото Журина Н.П. 1990 г.

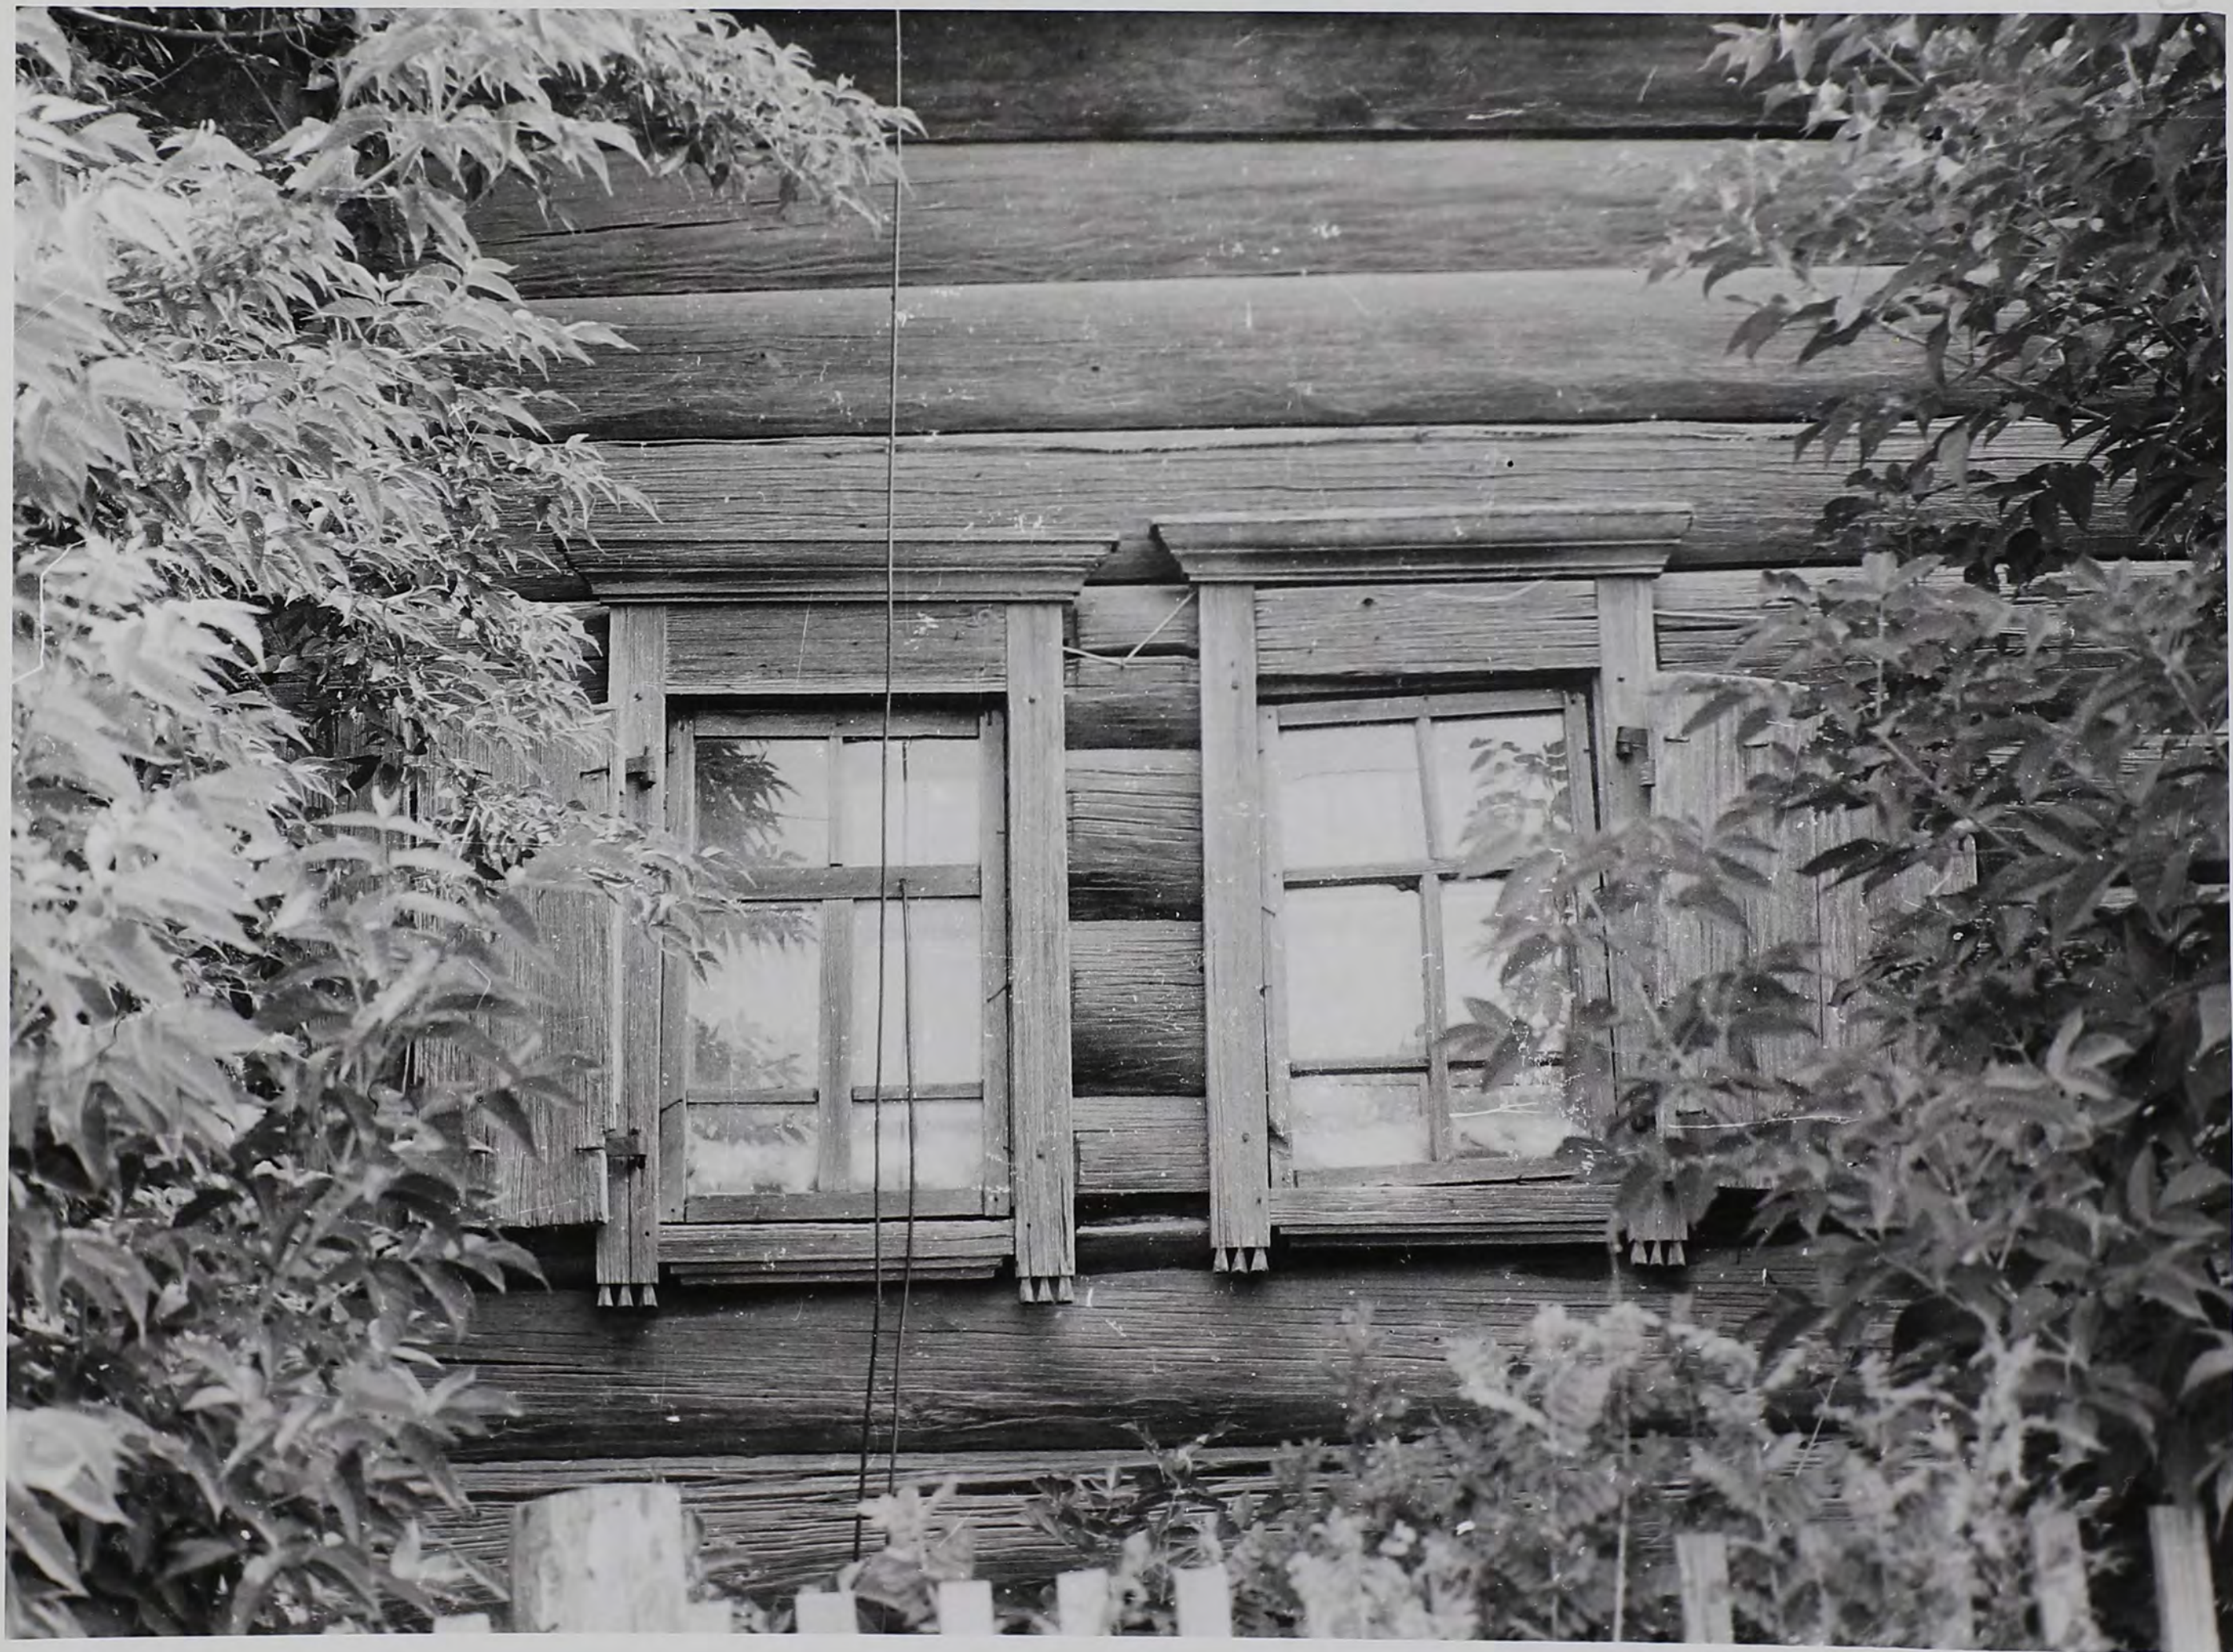
Кадр № 5 Новосибирская область, Сузунский район,  
с.Верх-Сузун  
Дом жилой Речкина М.Г. (деревянный)  
Окна южного фасада  
Фото Журина Н.П. 1990 г.

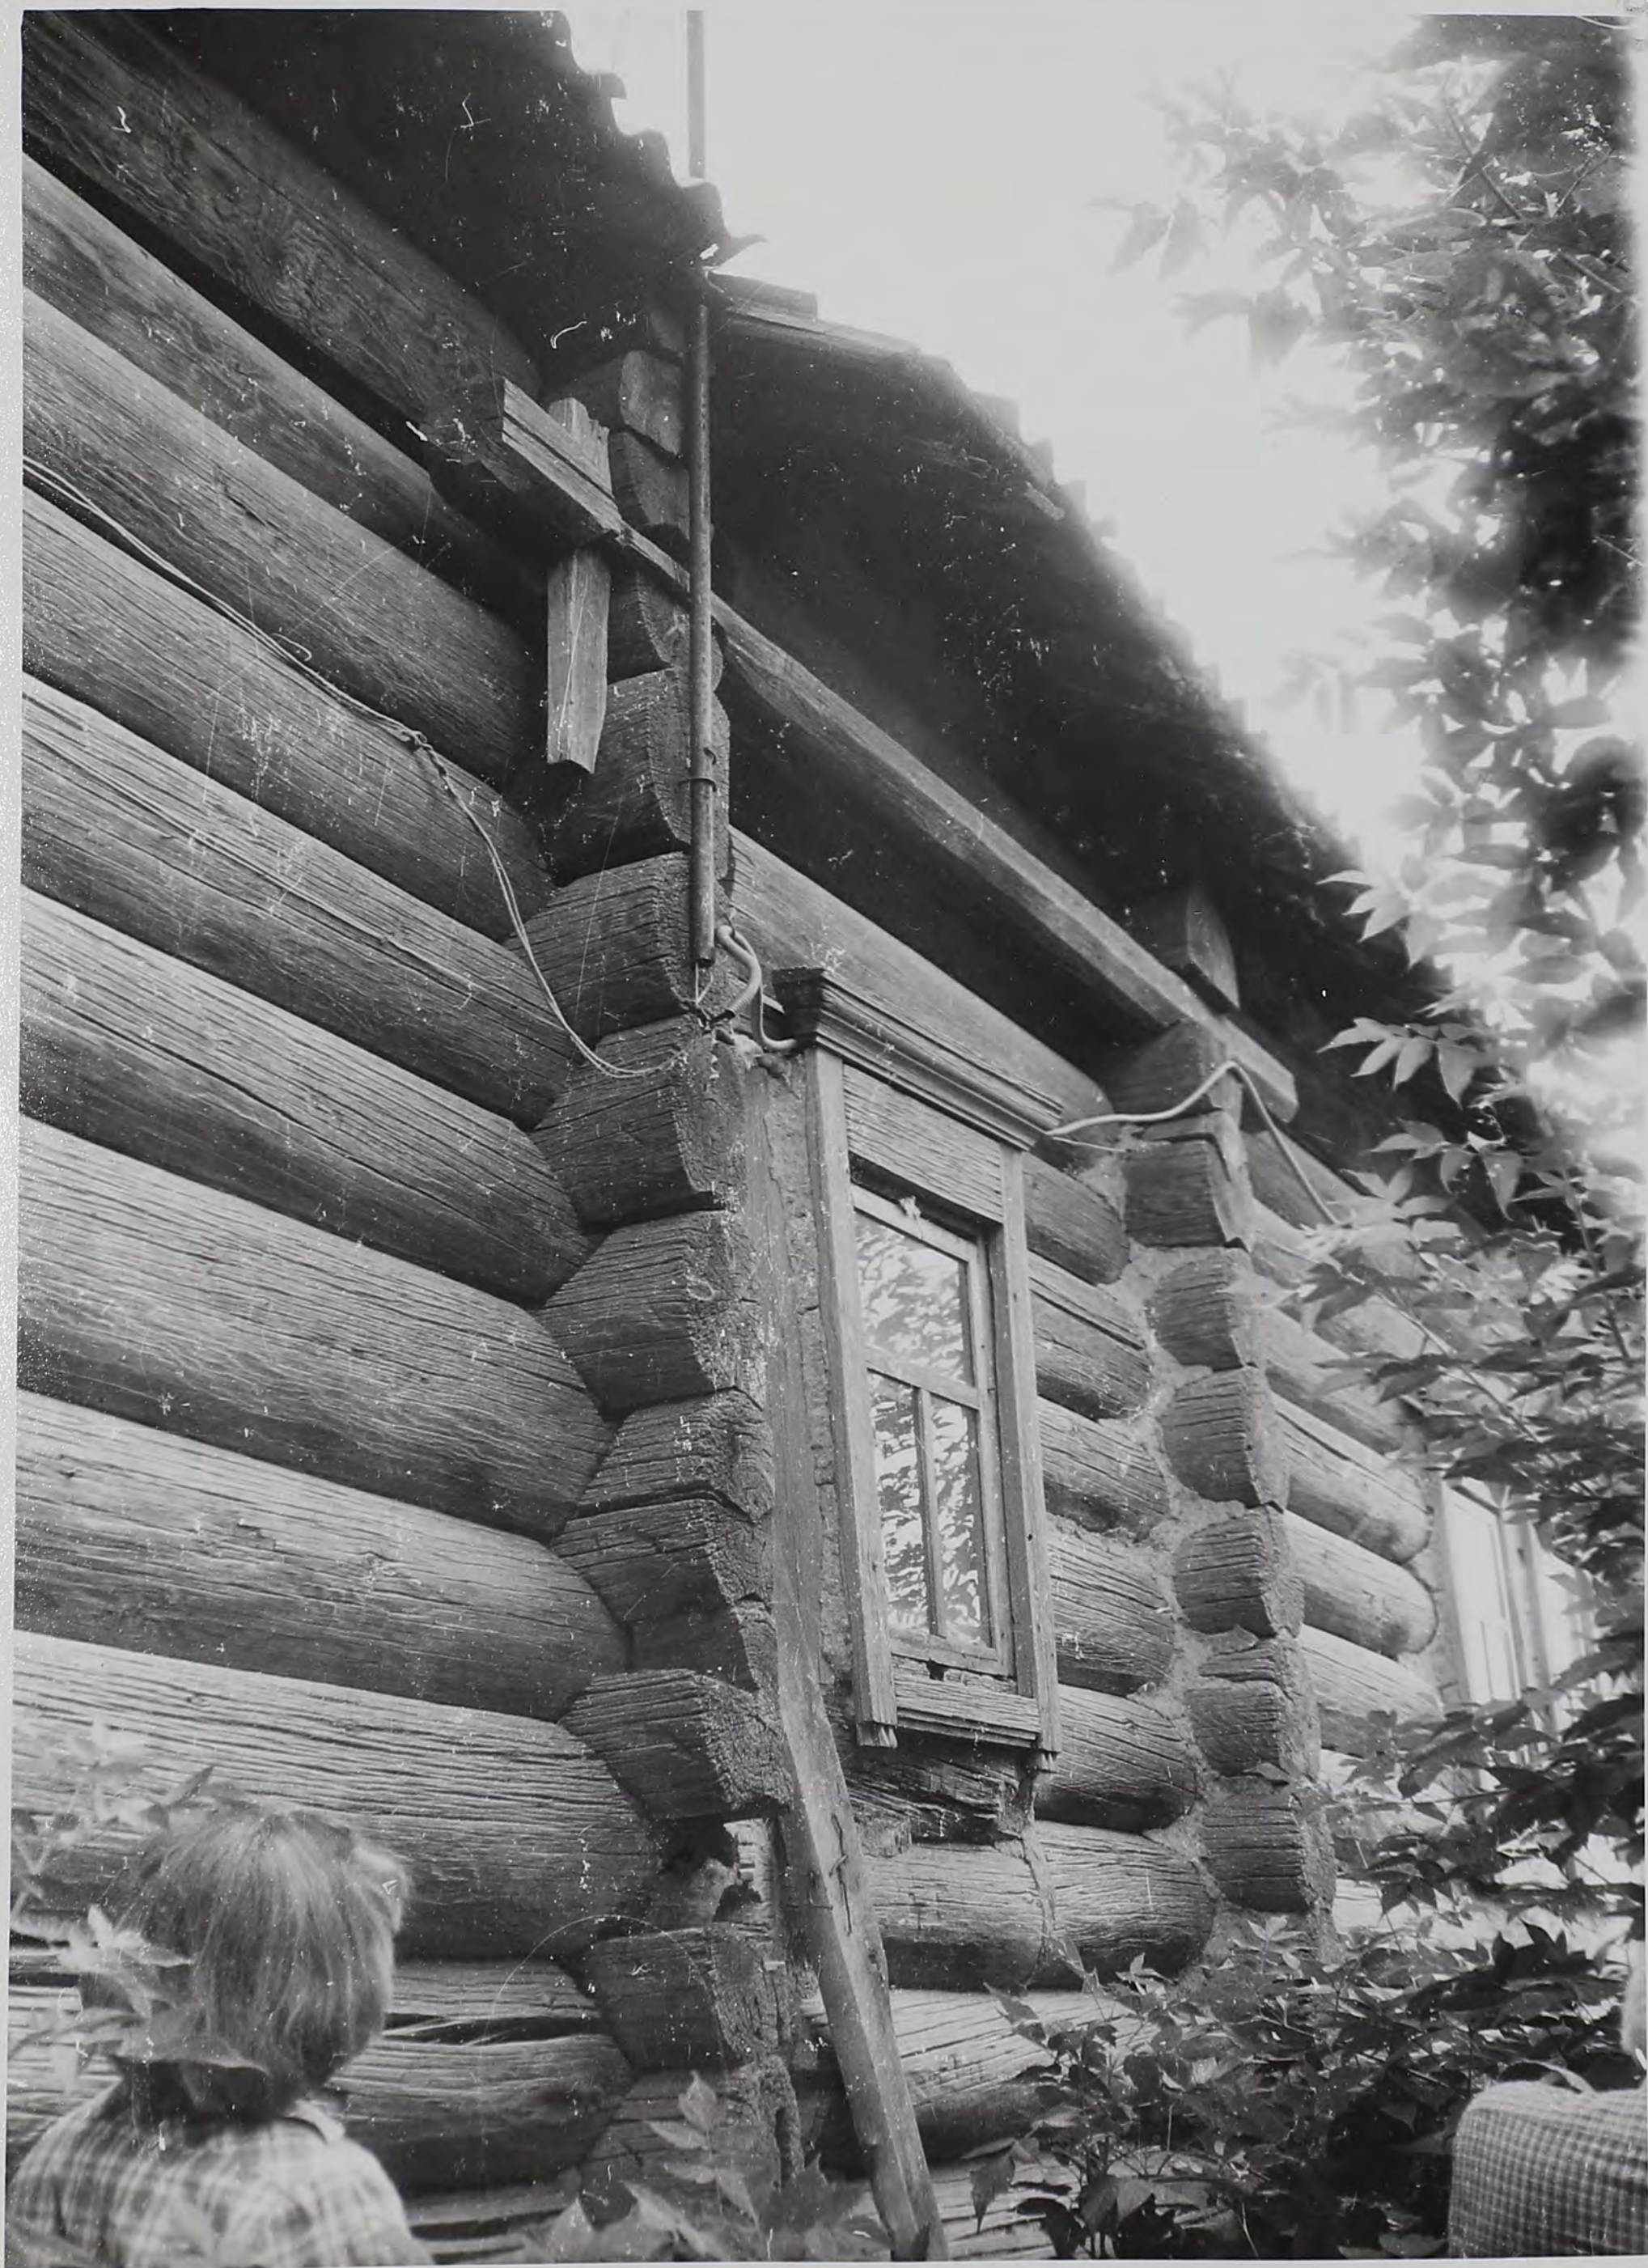
Кадр № 9 Новосибирская область, Сузунский район,  
с.Верх-Сузун  
Дом жилой Речкина М.Г. (деревянный)  
Фрагмент южного фасада  
Фото Журина Н.П. 1990 г.
