# П А С П О Р Т

I. НАИМЕНОВАНИЕ ПАМЯТНИКА Дом жилой Речкина М.Г. (деревянный)

3  
Новосибирская обл.,  
Сузунский р-он, с.Верх-Сузун,  
дом жилой Речкина М.Г.  
(деревянный)

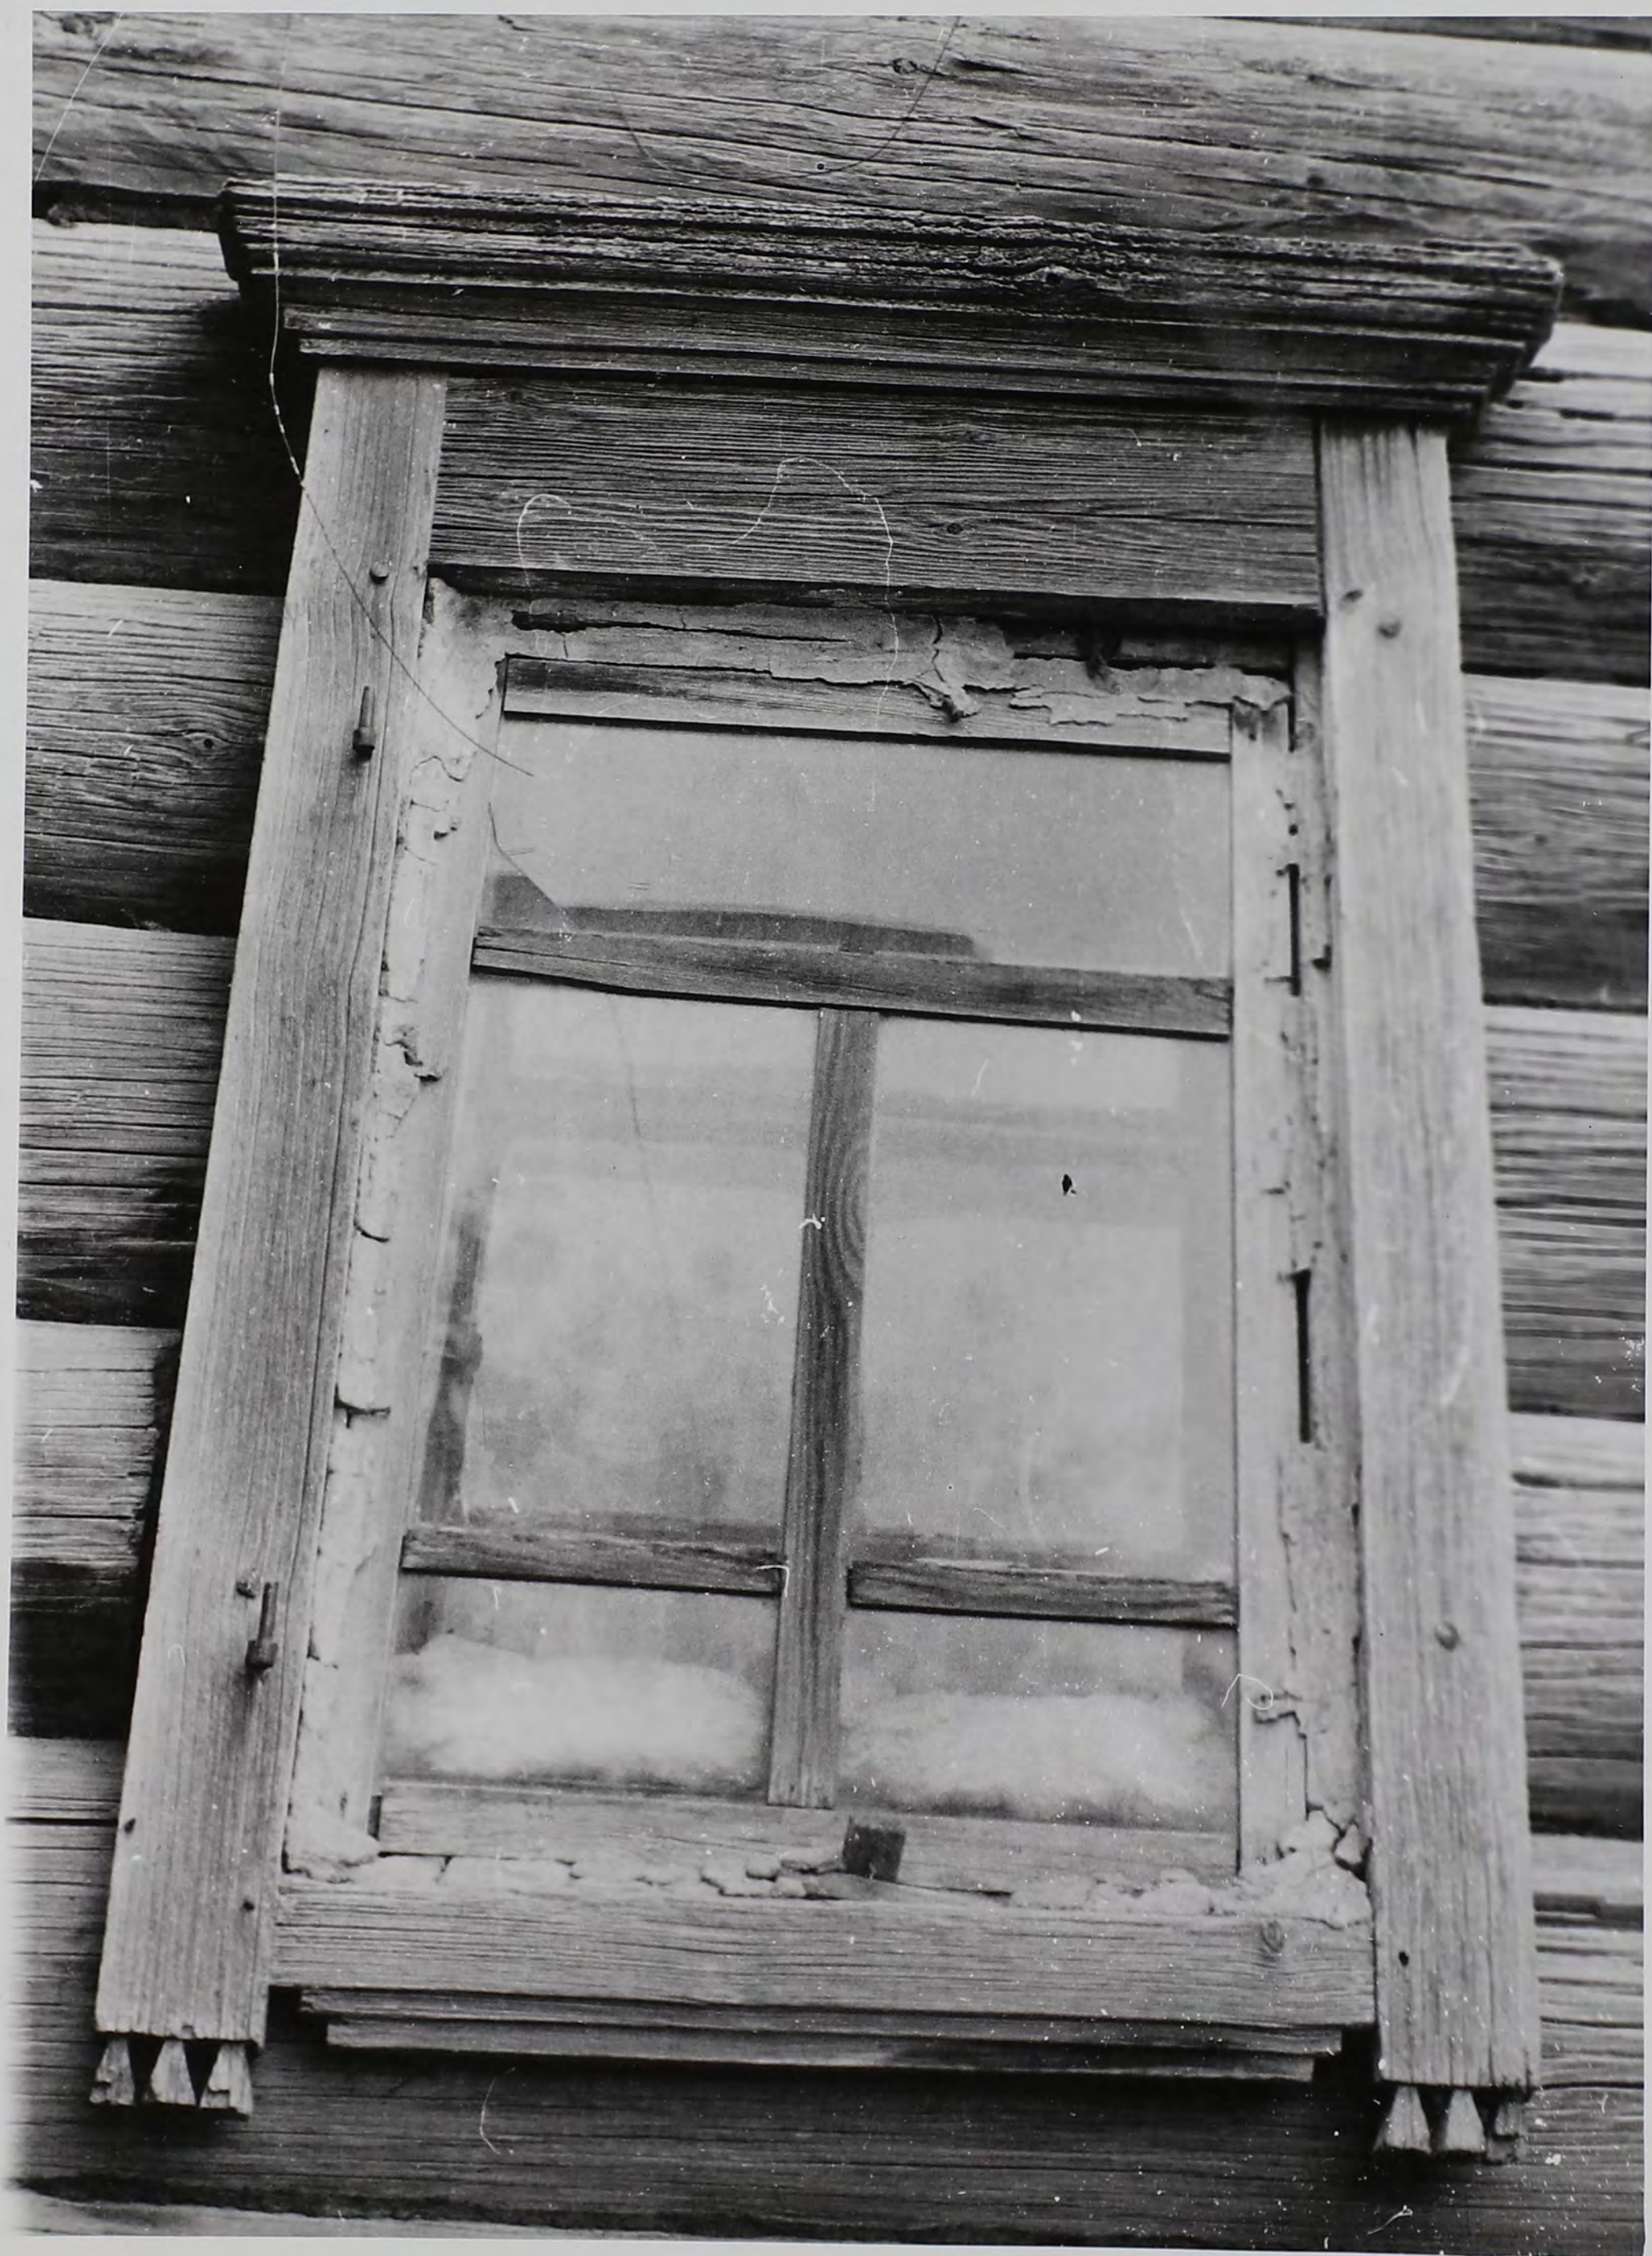
Кадр № 8 Новосибирская область, Сузунский район,  
с.Верх-Сузун

Наличники "ампирного" характера. Прямоугольная лобовая доска завершена карнизом "классического" профиля. Вертикальные элементы, лишенные декора, имеют свесы, завершенные тремя "капельками". Гвозди крепления элементов наличника кованые. Некоторые оконные проемы сохранили одностворные ставни.

Окно западного фасада

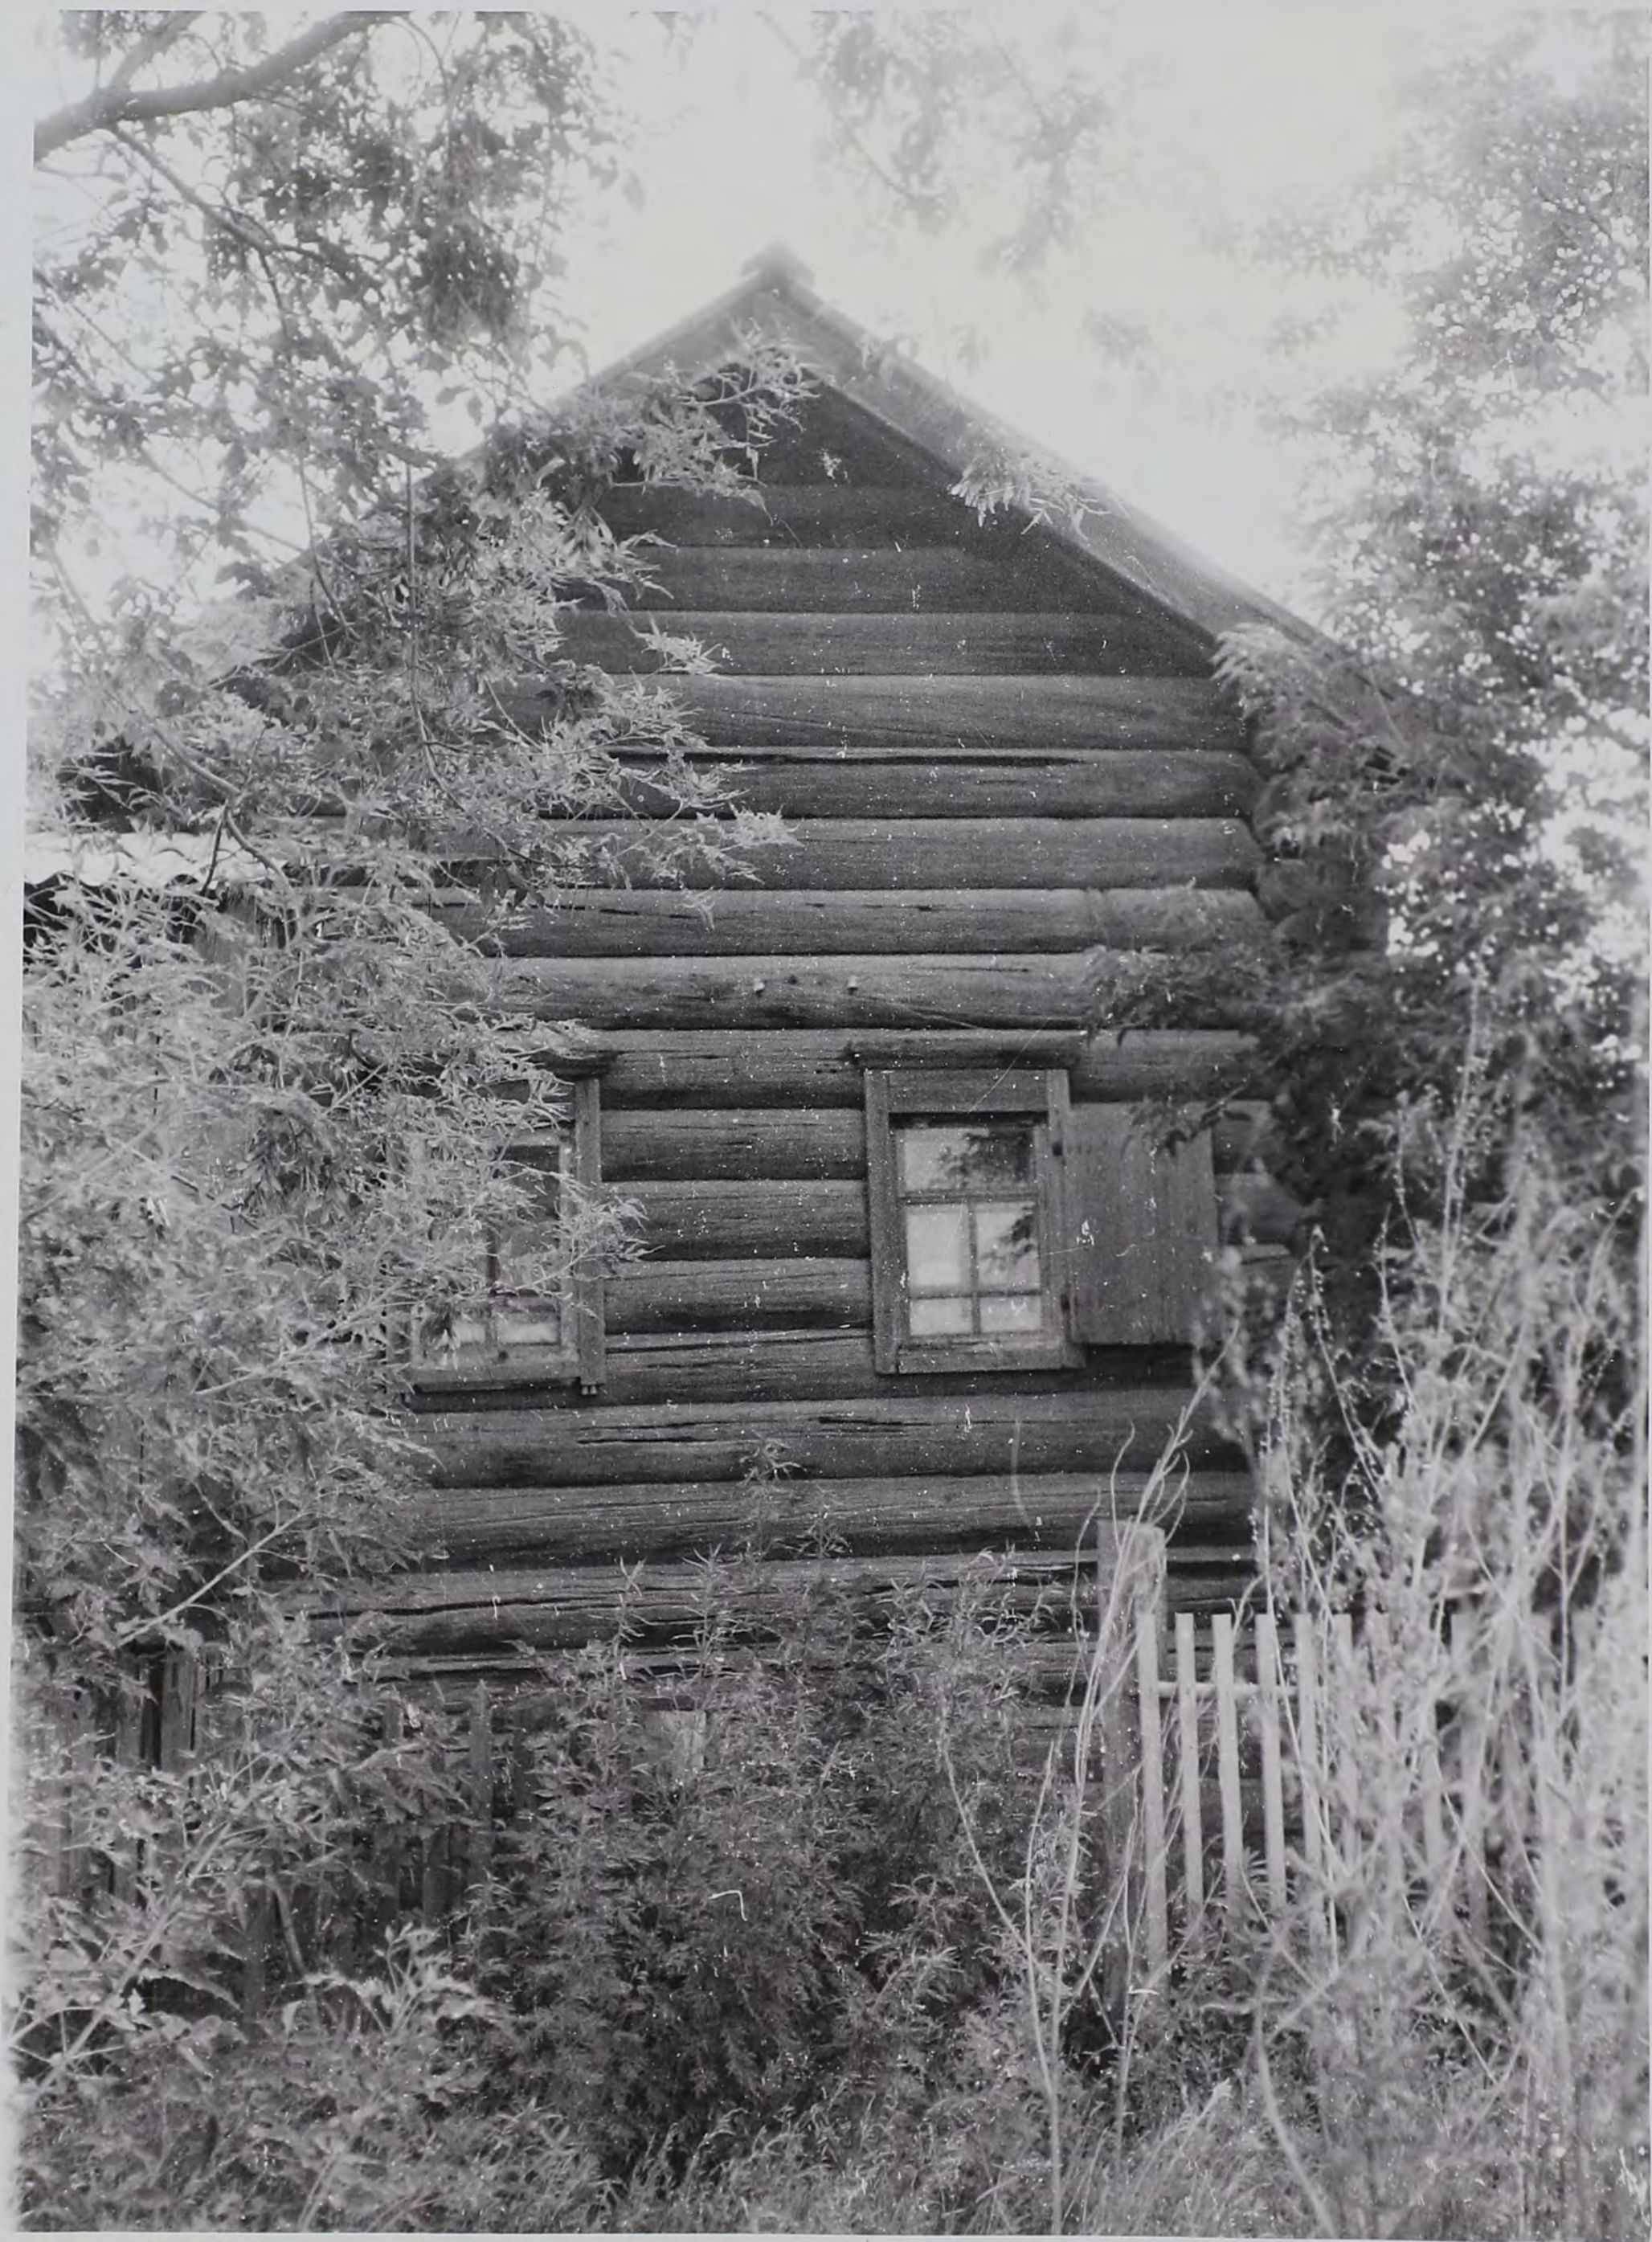
Кадр № 3 Новосибирская область, Сузунский район,  
с.Берх-Сузун  
Дом жилой Речкина М.Г. (деревянный)  
Западный фасад  
Фото Журина Н.П. 1990 г.

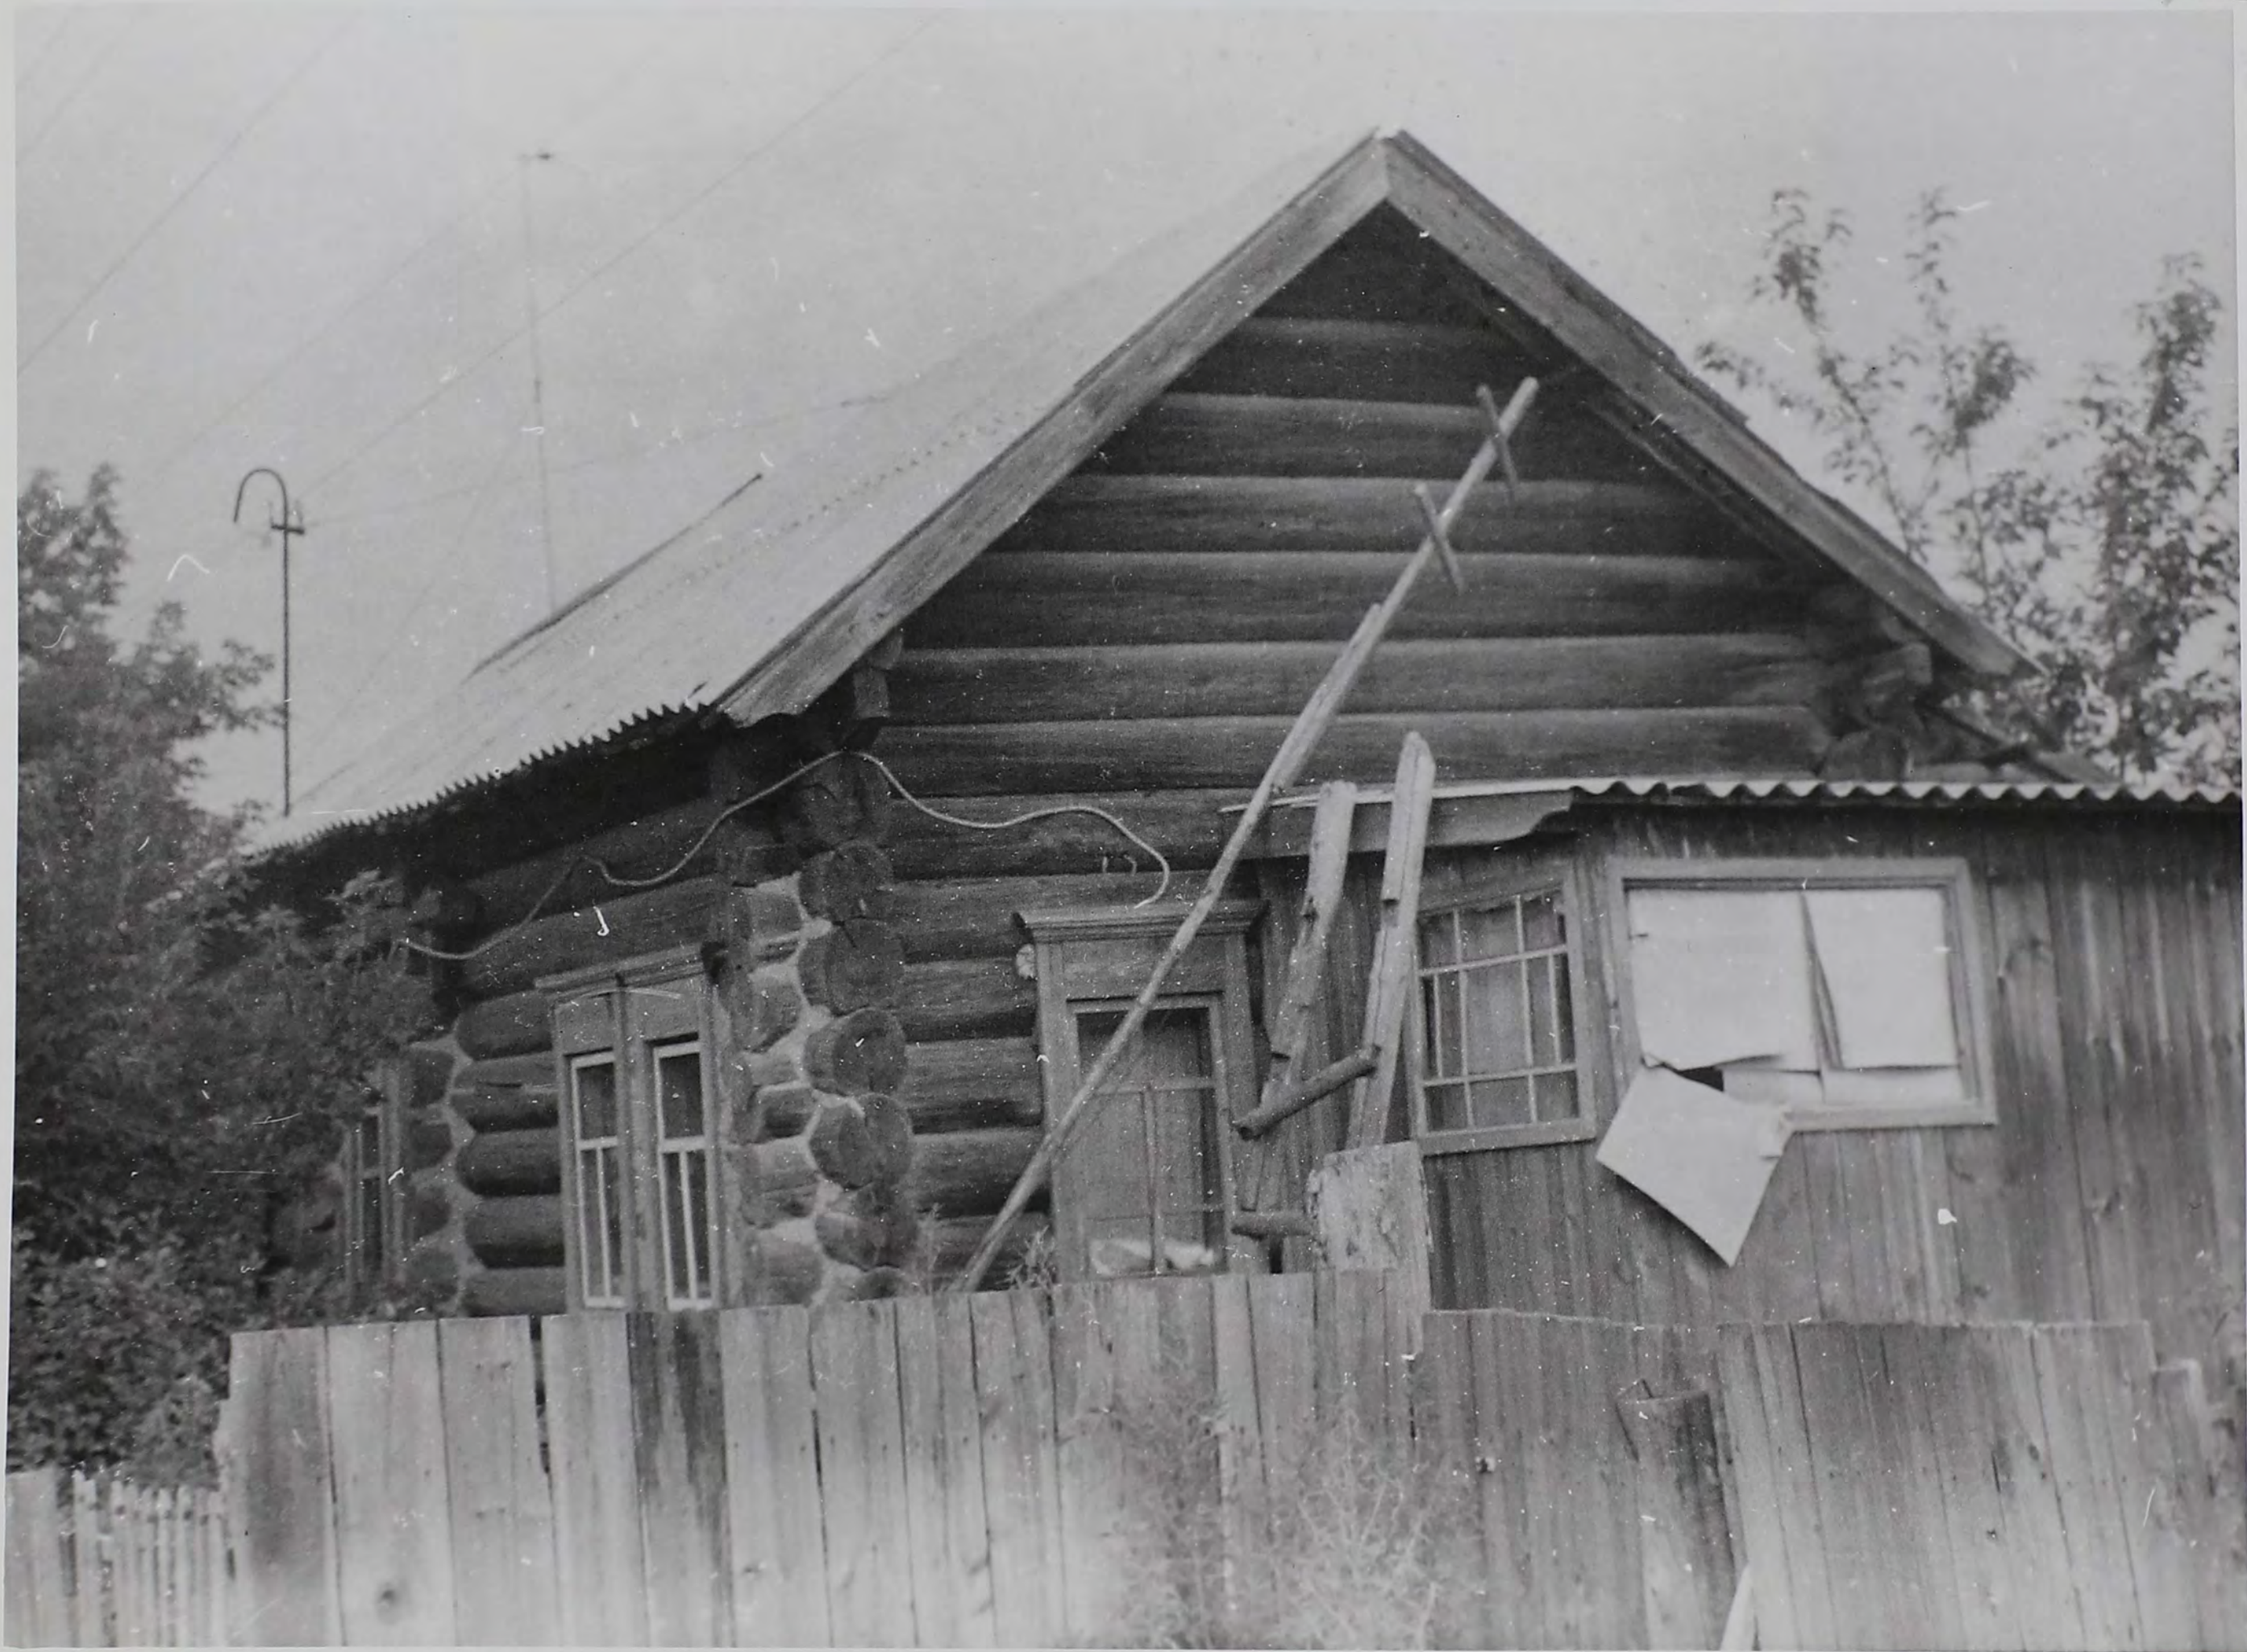
В 1930-е гг. утрачены хозяйственные постройки и ограждение усадьбы. К основному объему со стороны сев. фасада прирублены жилые и хозяйственные помещения. К восточному фасаду пристроен в 1950-е гг. дощатый тамбур. Тесовая кровля в 1980-е гг. заменена шиферной. Утрачены ставни некоторых окон.

4  
125  
Кадр № I Новосибирская область, Сузунский район,  
с.Верх-Сузун  
Дом жилой Речкина М.Г. (деревянный)  
Общий вид (южный и восточный фасады)  
Фото Журина Н.П. 1990 г.

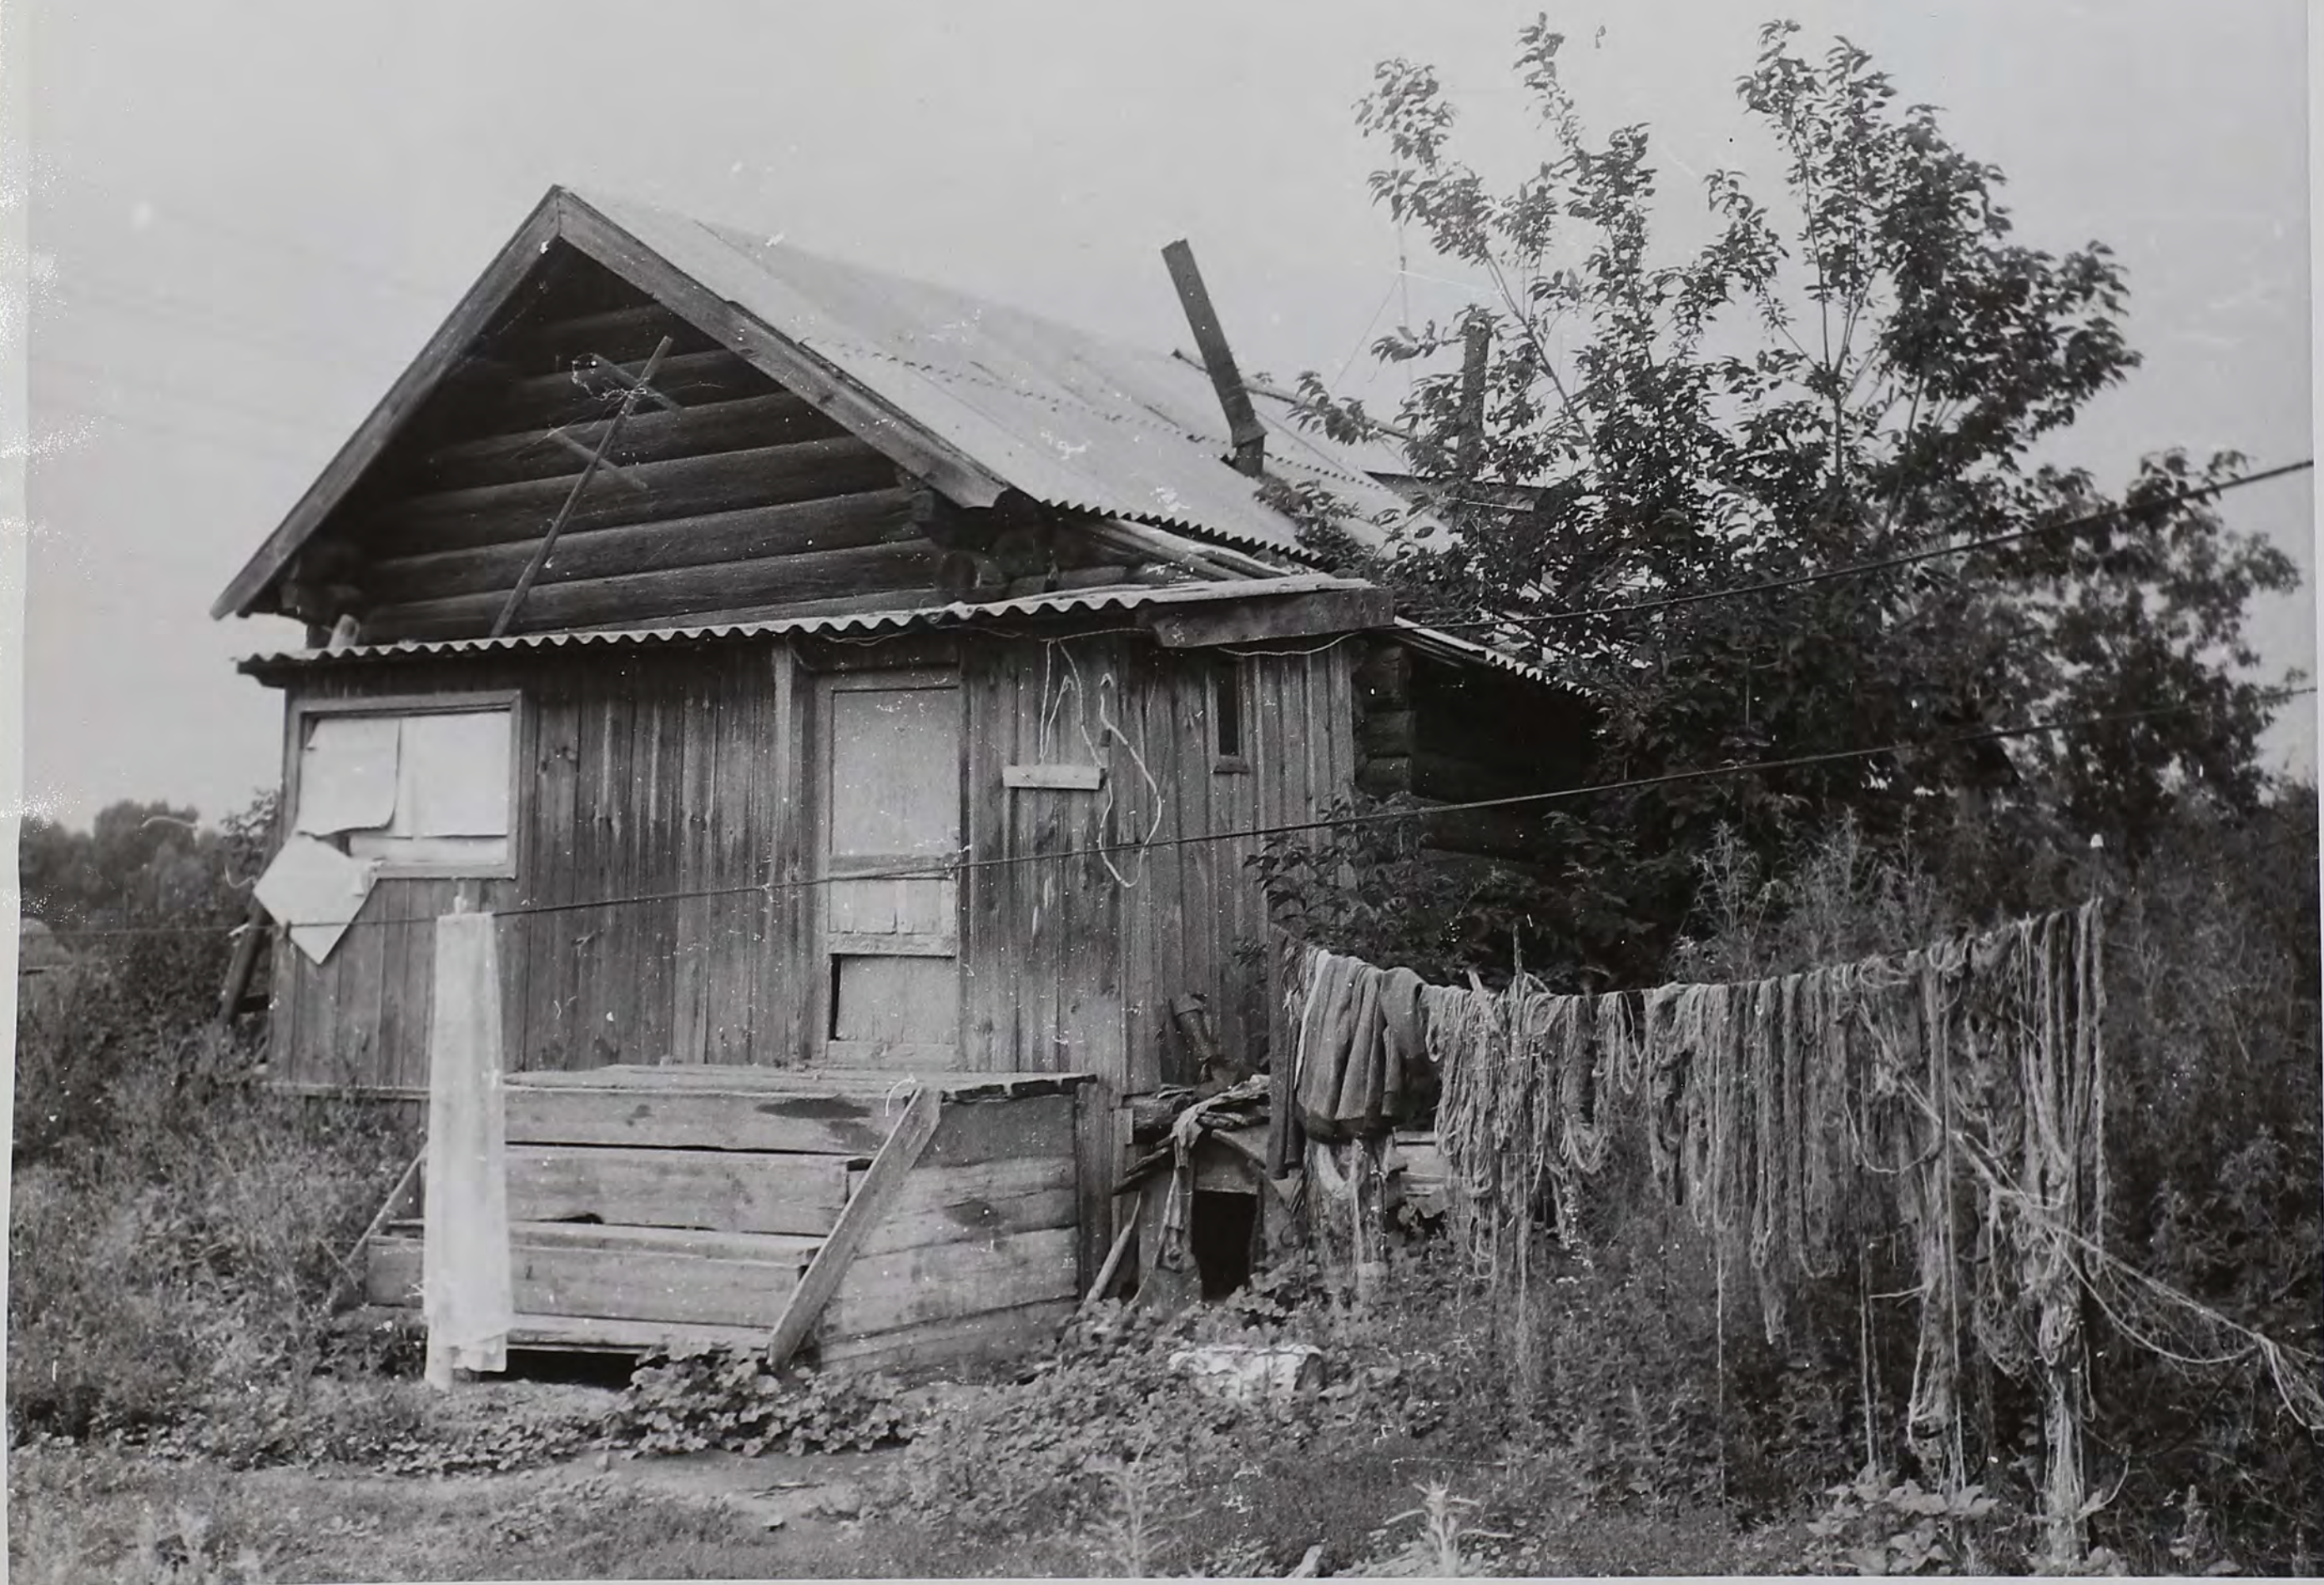
4  
13-05  
Кадр № 4 Новосибирская область, Сузунский район,  
с.Верх-Сузун  
Дом жилой Речкина М.Г. (деревянный)  
Восточный фасад  
Фото Журина Н.П. 1990 г.
