## П А С П О Р Т

I. НАИМЕНОВАНИЕ ПАМЯТНИКА Дом жилой пятистенный (деревянный)

сер. XIX в.

с. Коурок

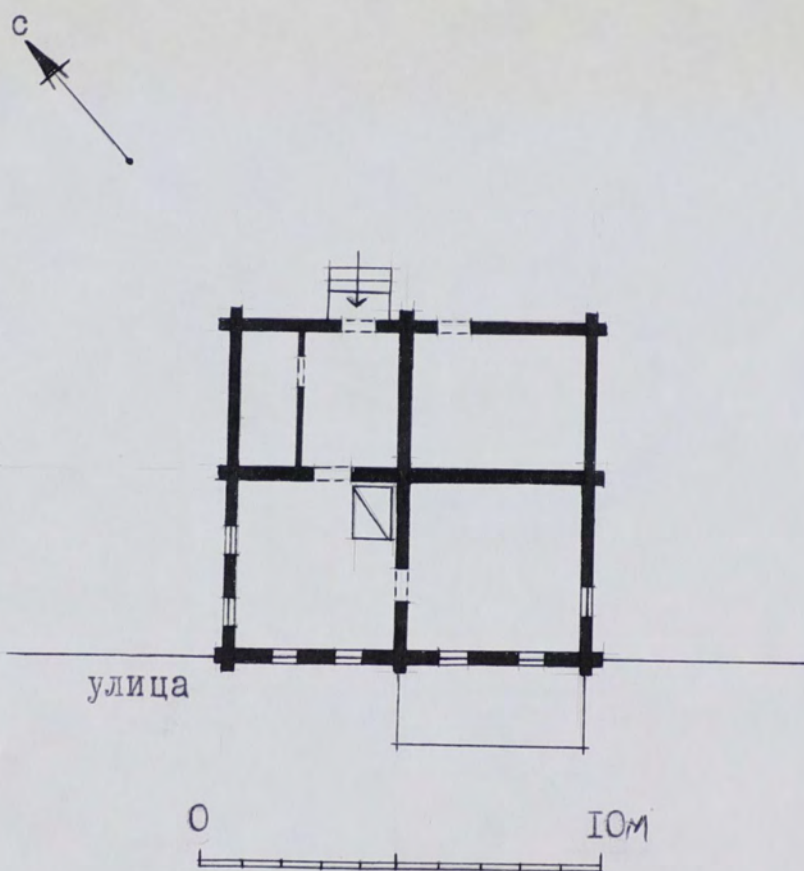
Новосибирская обл., Тогучинский р-н  
с. Коурак *шести*  
Дом жилой пятистенный (деревянный)  
План

Дом жилой — ~~пяти~~<sup>шести</sup>стенный с пристроенными бревенчатыми сенями. Дом ориентирован главным фасадом на юго-вост., находится в конце переулка, ведущего к р. Тарсьма. Сруб дома состоит из 12 венцов сосновых бревен, рубленных в обло, со стропильной крышей, с карнизом большого выноса из подшитых к стропильным горизонтальным элементам досок и дощатого фриза. В срубе в нижних венцах имеются волоковые продухи, а сени освещаются через волоковое окно, прорубленное в двух венцах сруба сеней.

Размеры дома в плане — 9,0 x 8,1 м.

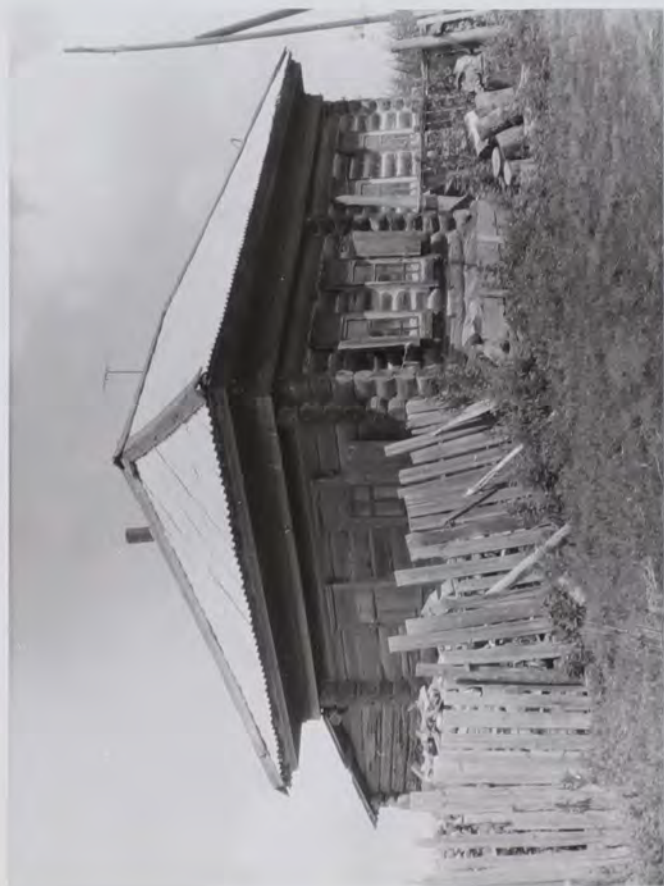
Фото или схематический план

Краткое описание  
 Пропорции жилого дома, его деталей позволяют отнести его к памятникам народного зодчества сер. XIX в. Западной Сибири, сохранившие традиции деревянного ампира в сочетании с местными традициями. Дом жилой — пятистенный с пристроенными бревенчатыми сенями. Дом ориентирован главным фасадом на юго-вост., находится в конце переуллка, ведущего к р. Тарсьма. Сруб дома состоит из 12 венцов сосновых бревен, рубленных в обло, со стропильной крышей, с карнизом большого выноса из подшитых к стропильным горизонтальным элементам досок и дощатого фриза. В срубе в нижних венцах имеются волоковые продухи, а сени освещаются через волоковое окно, рубленное в двух венцах сруба сеней. Окна дома прямоугольной формы обрамлены простыми наличниками. Окна с одностворными ставнями с кованными железными жиковинами, к которым крепятся ставни двумя кованными железными гвоздями-штырями. Высокие лобовые доски наличников завершены прямоугольными карнизами. Размеры дома в плане — 9,0 x 8,1 м.

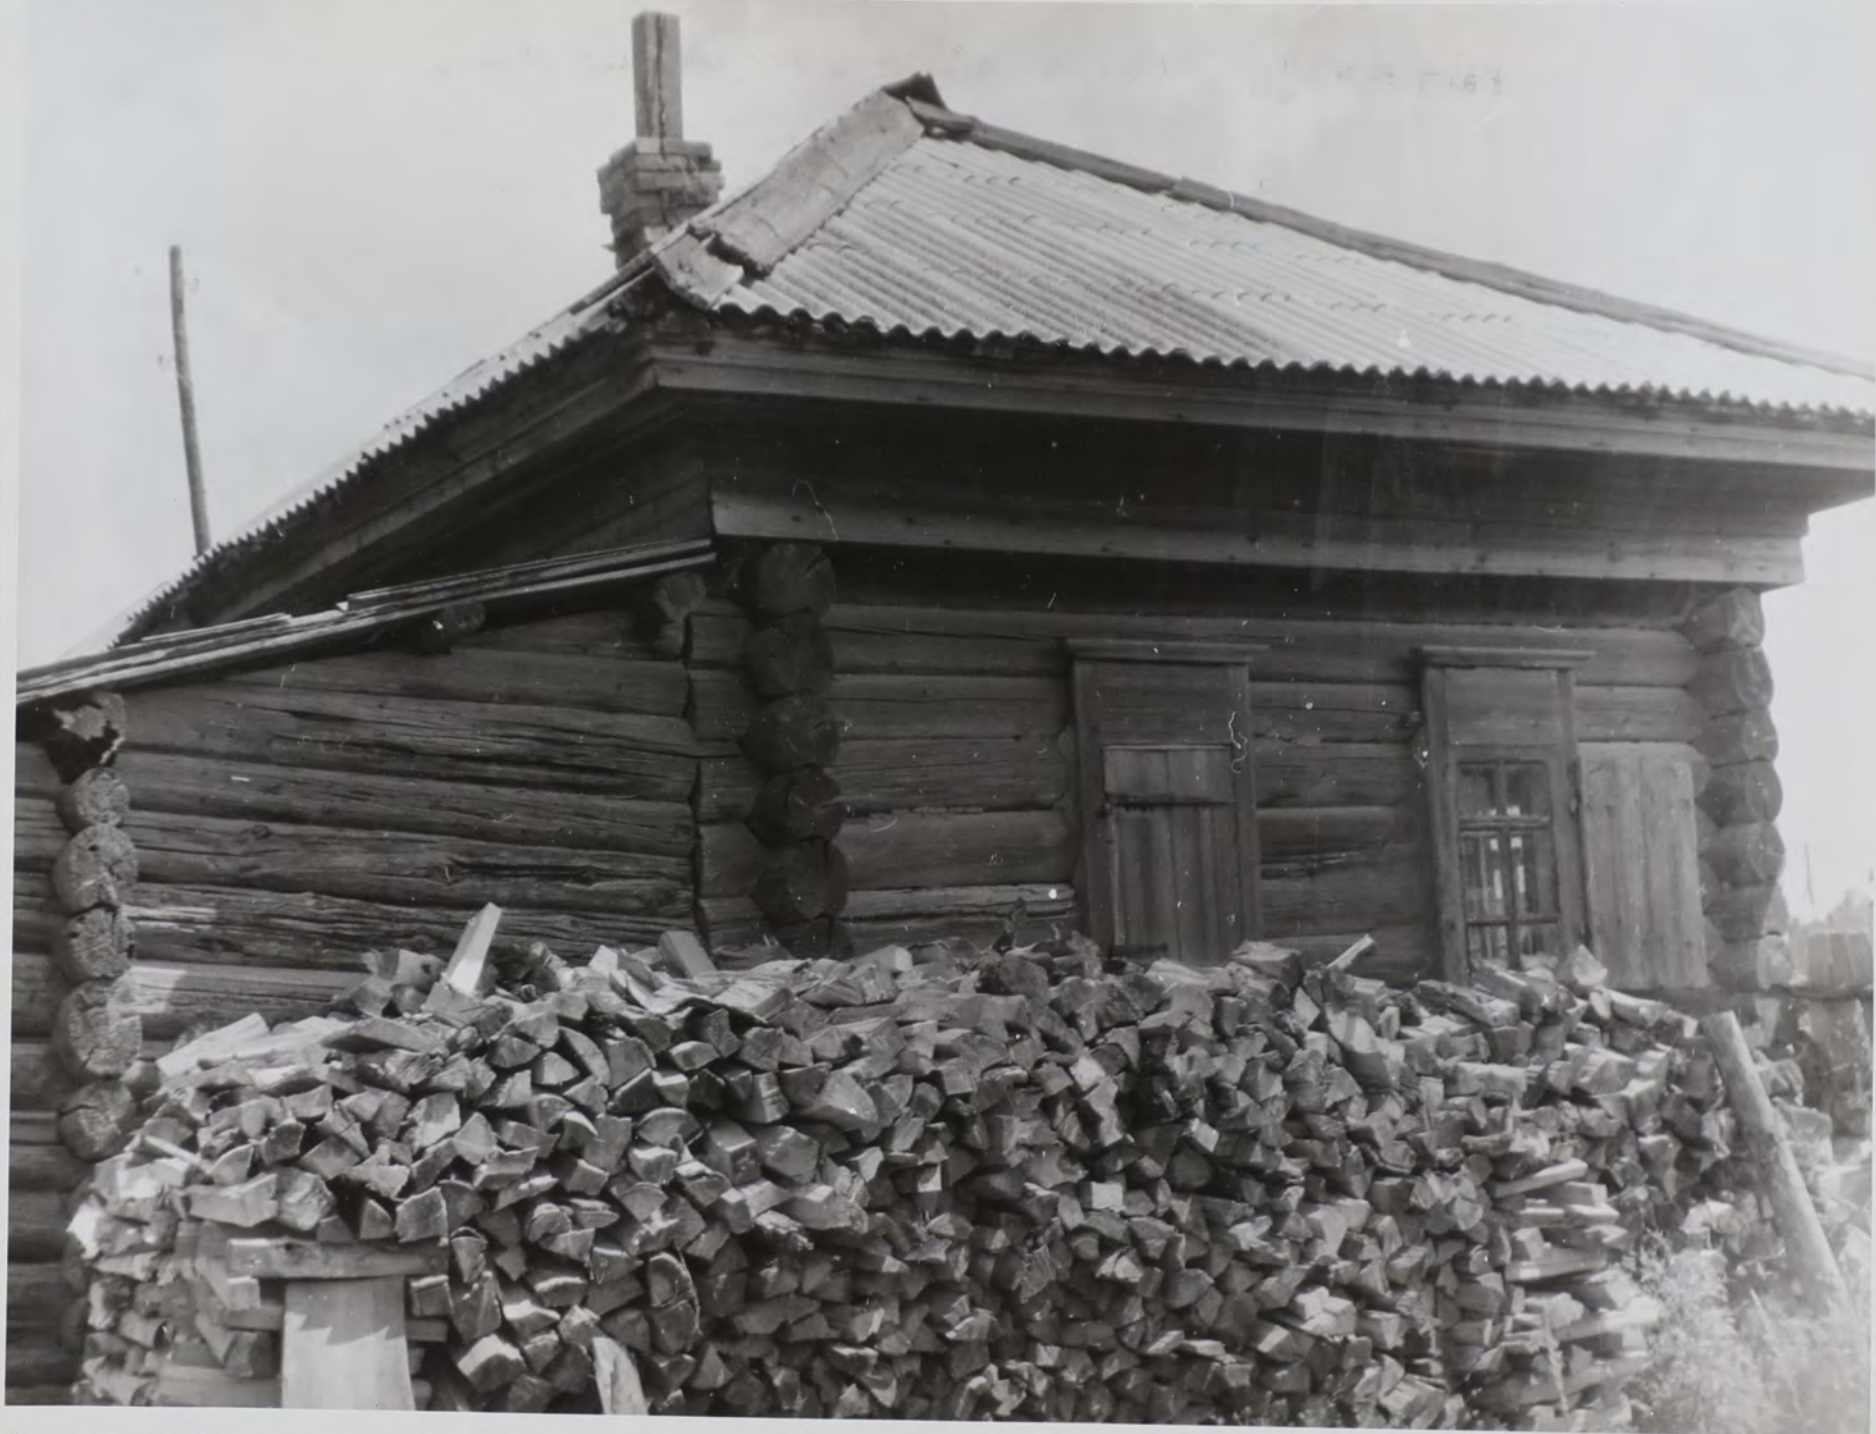
Кадр № 3 Новосибирская область, Тогучинский район,  
с. Коурак

Дом жилой пятистенный (деревянный), сер. XIX в.  
сев.-зап. фасад

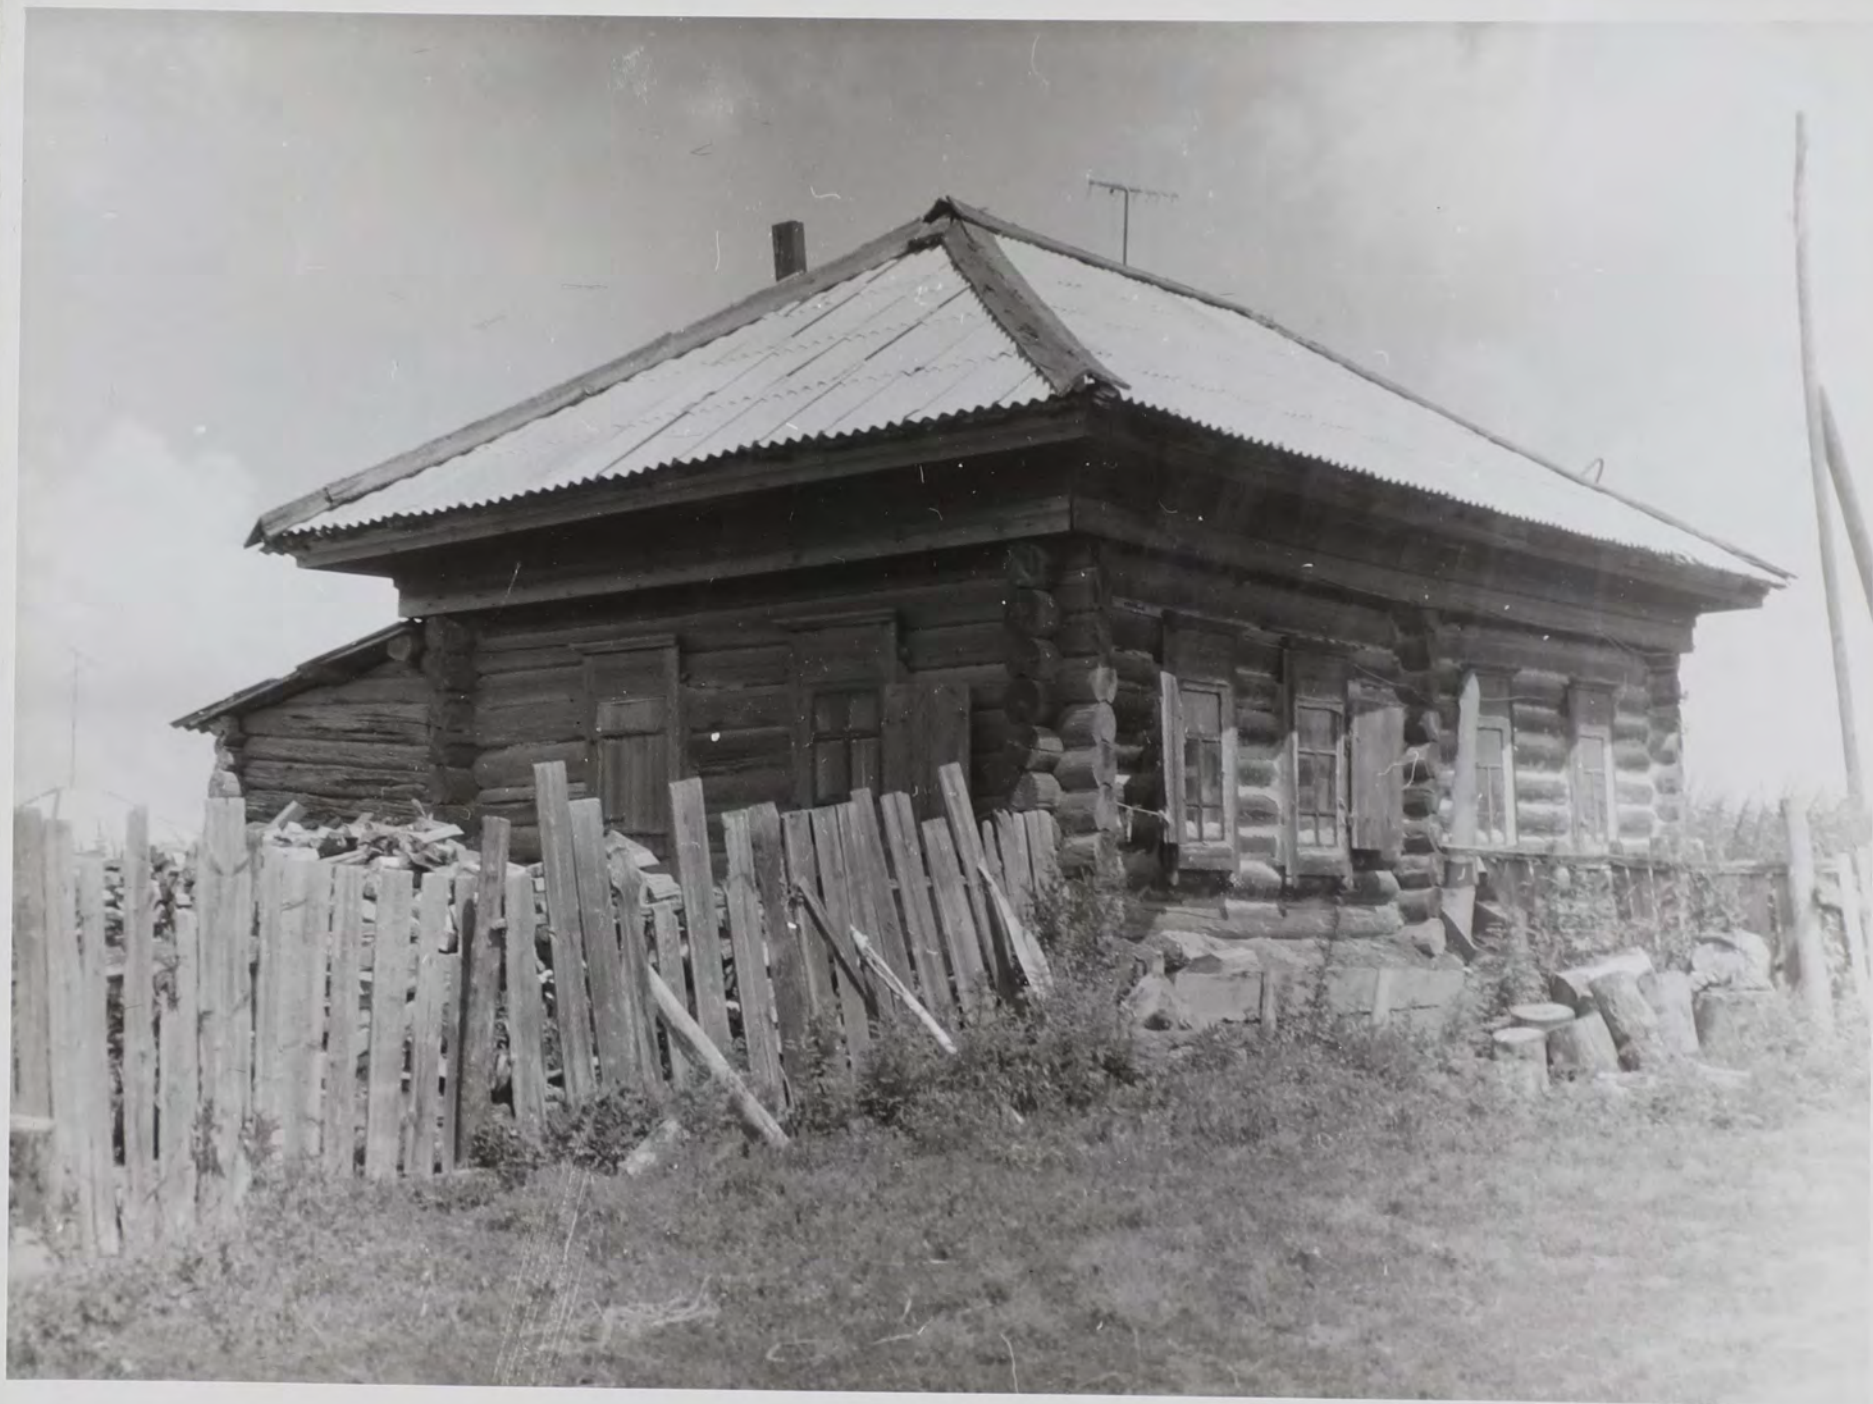
Кадр № I Новосибирская область, Тогучинский район,  
с. Коурак

Дом жилой пятистенный (деревянный), сер. XIX в.  
юго-зап. и сев.-зап. фасады

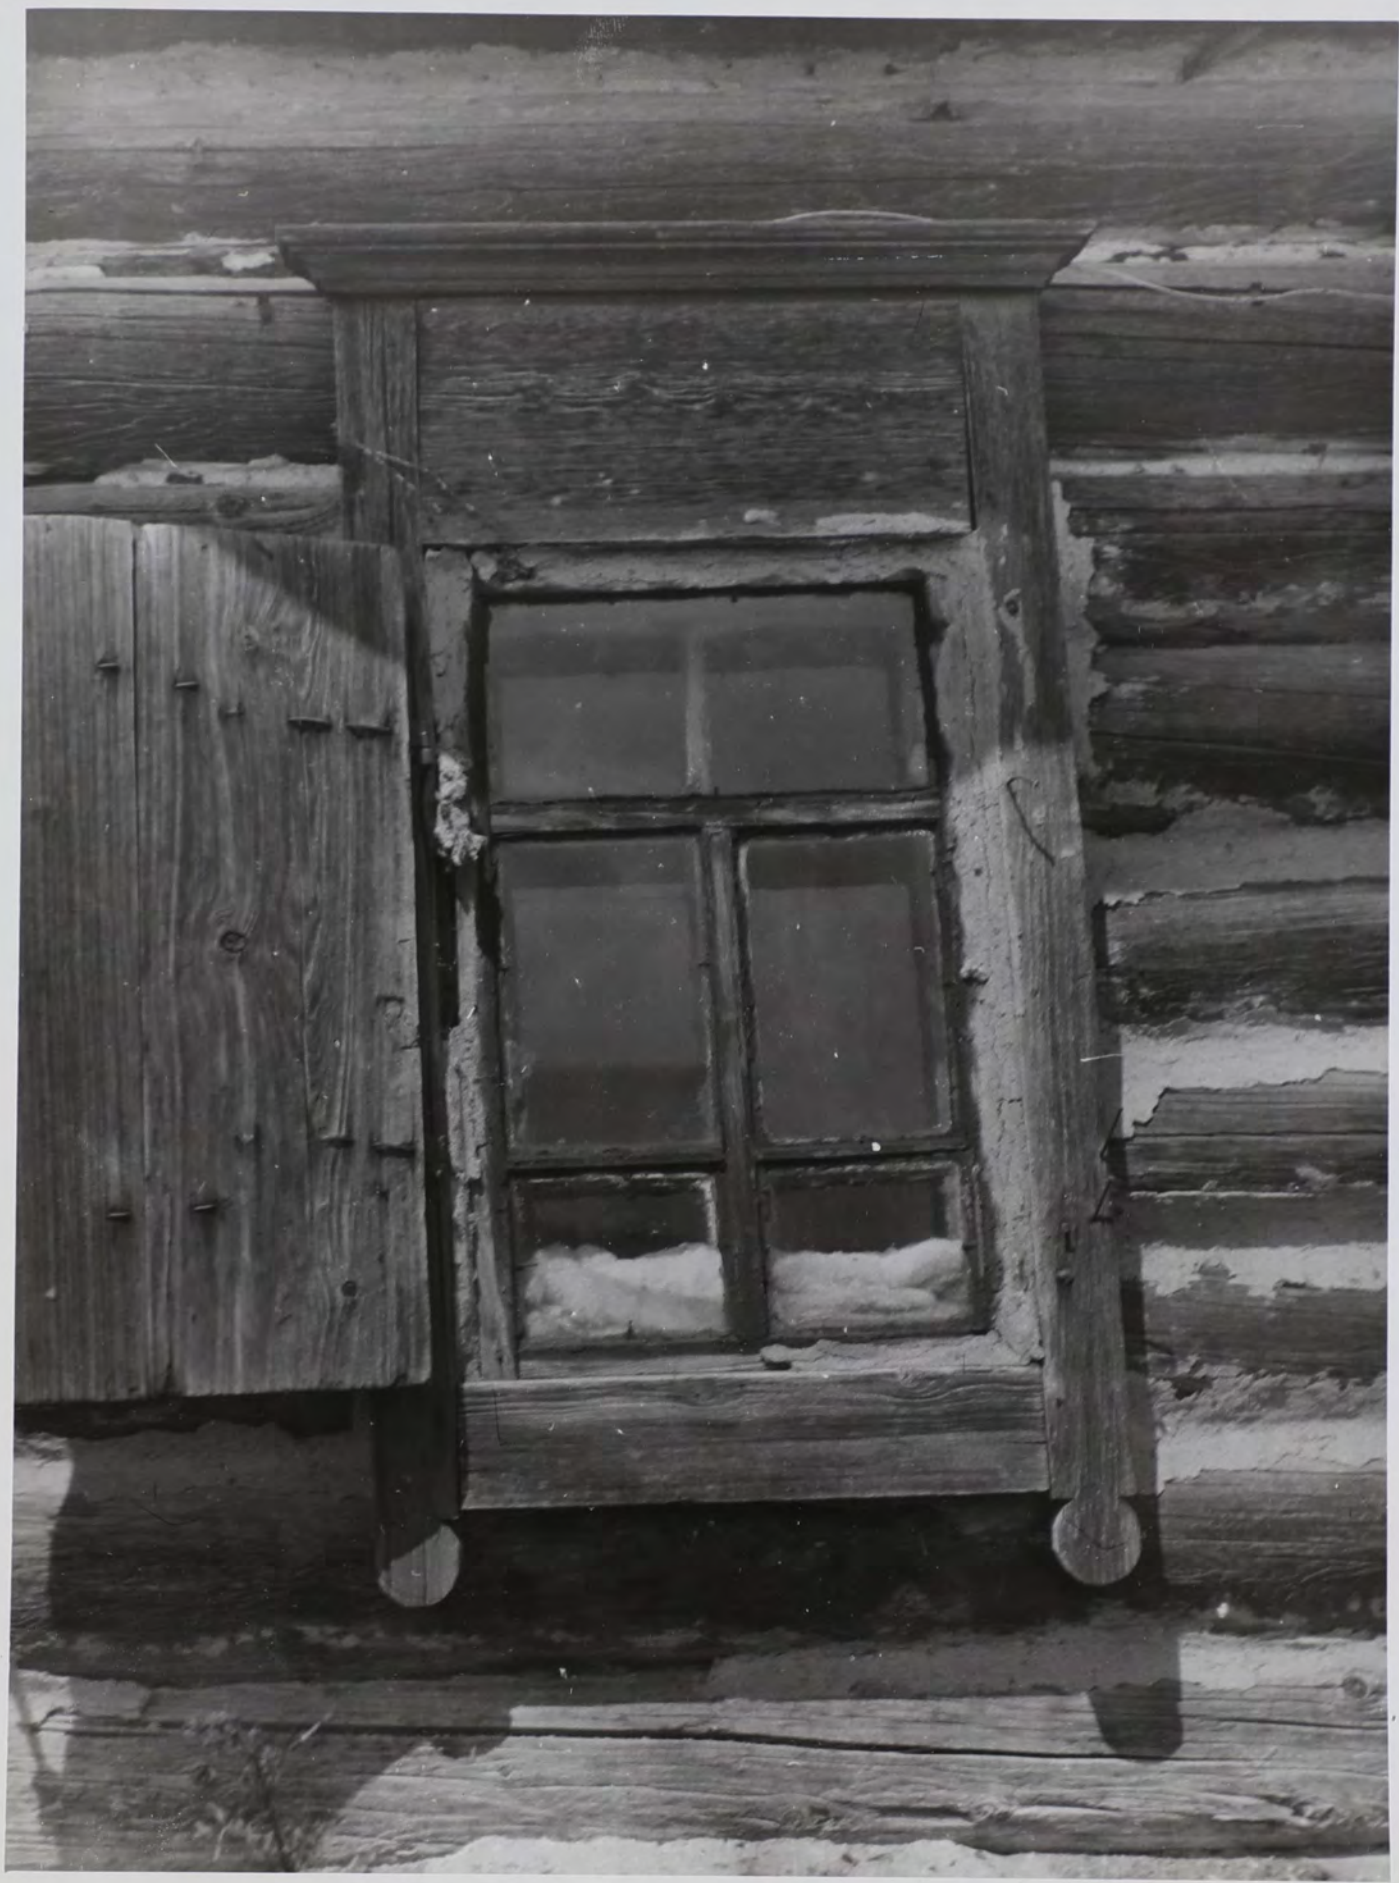
Кадр № 5 Новосибирская область, Тогучинский район,  
с. Коурак  
Дом жилой пятистенный (деревянный), сер. XIX в.  
окно юго-зап. фасада  
фото Журина Н.П. 1989г.

Окна дома прямоугольной формы обрамлены простыми наличниками, на концах вертикальных обкладок которых выпилены круги. Окна с одностворными ставнями с кованными железными жиковинами, к которым крепятся ставни двумя кованными железными гвоздями-штырями. Высокие лобовые доски наличников завершены прямоугольными карнизами с профилем, состоящим из четвертного вала, гуська и полочки.
