# П А С П О Р Т

I. НАИМЕНОВАНИЕ ПАМЯТНИКА Дом жилой (деревянный)

IV. АДРЕС (местонахождение) ПАМЯТНИКА Новосибирская обл., Сузунский р-н,  
(АССР, край, область, район, автономная обл.)  
с.Бобровка, ул.Набережная, 3

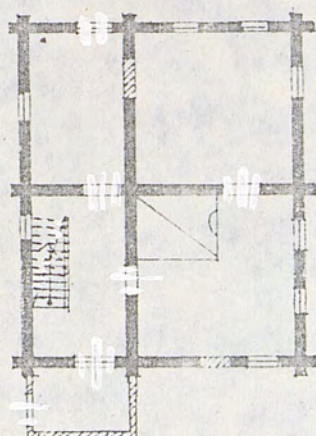
План I этажа

В основе прямоугольного сруба — "пятистенной" с прирубом, включавшим одномаршевую лестницу шириной 0,8 м на 2-й этаж, хозяйственное помещение на I-ом этаже и жилое помещение на 2-ом. Сруб сложен из 18 венцов сосновых круглых бревен диаметром до 28 см и соединен "в обло" диаметр окладного бревна — 35 см.

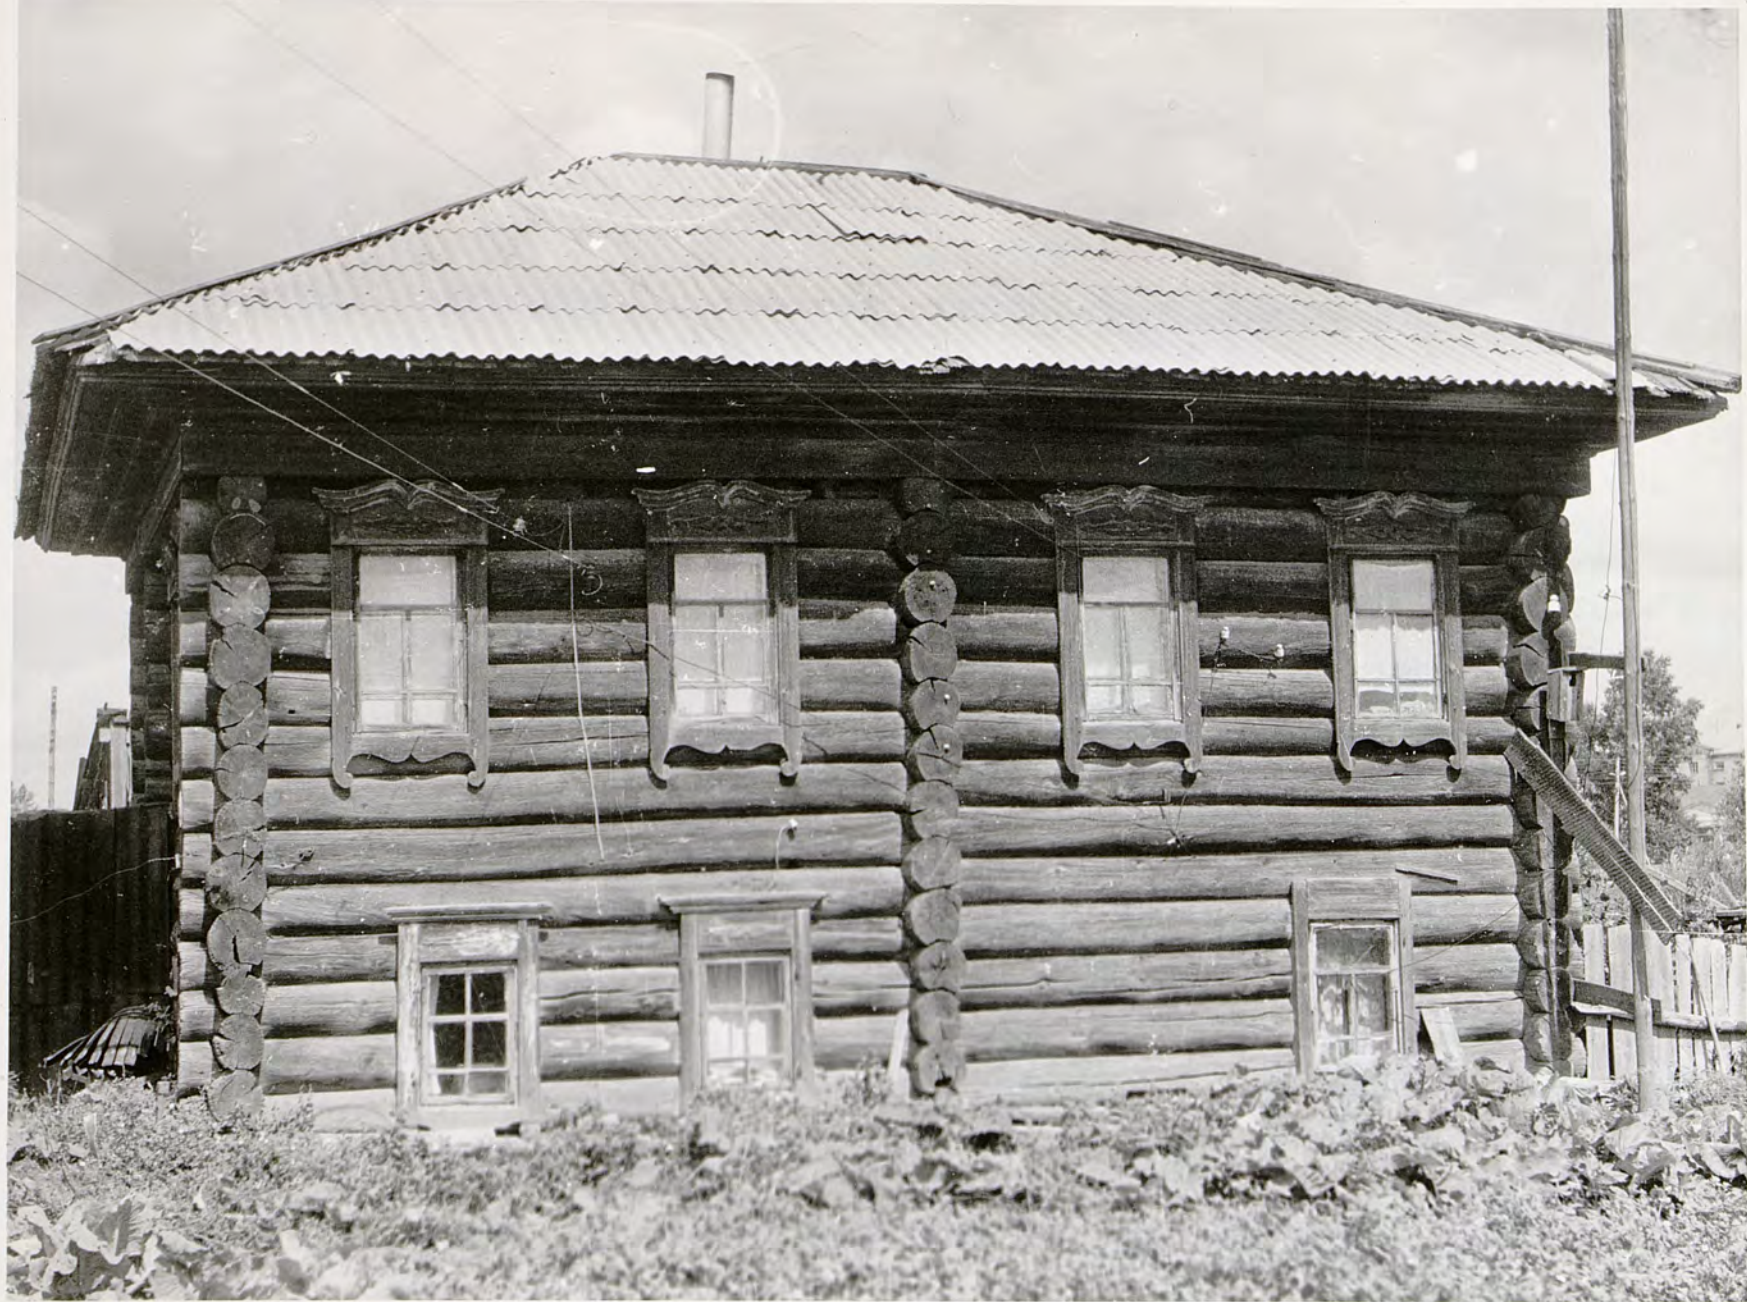
Кадр № 2    Новосибирская область, Сузунский район,  
с. Бобровка, ул. Набережная, 3  
Дом жилой (деревянный)  
Юго-восточный фасад  
фото Журина Н.П. 1990 г.

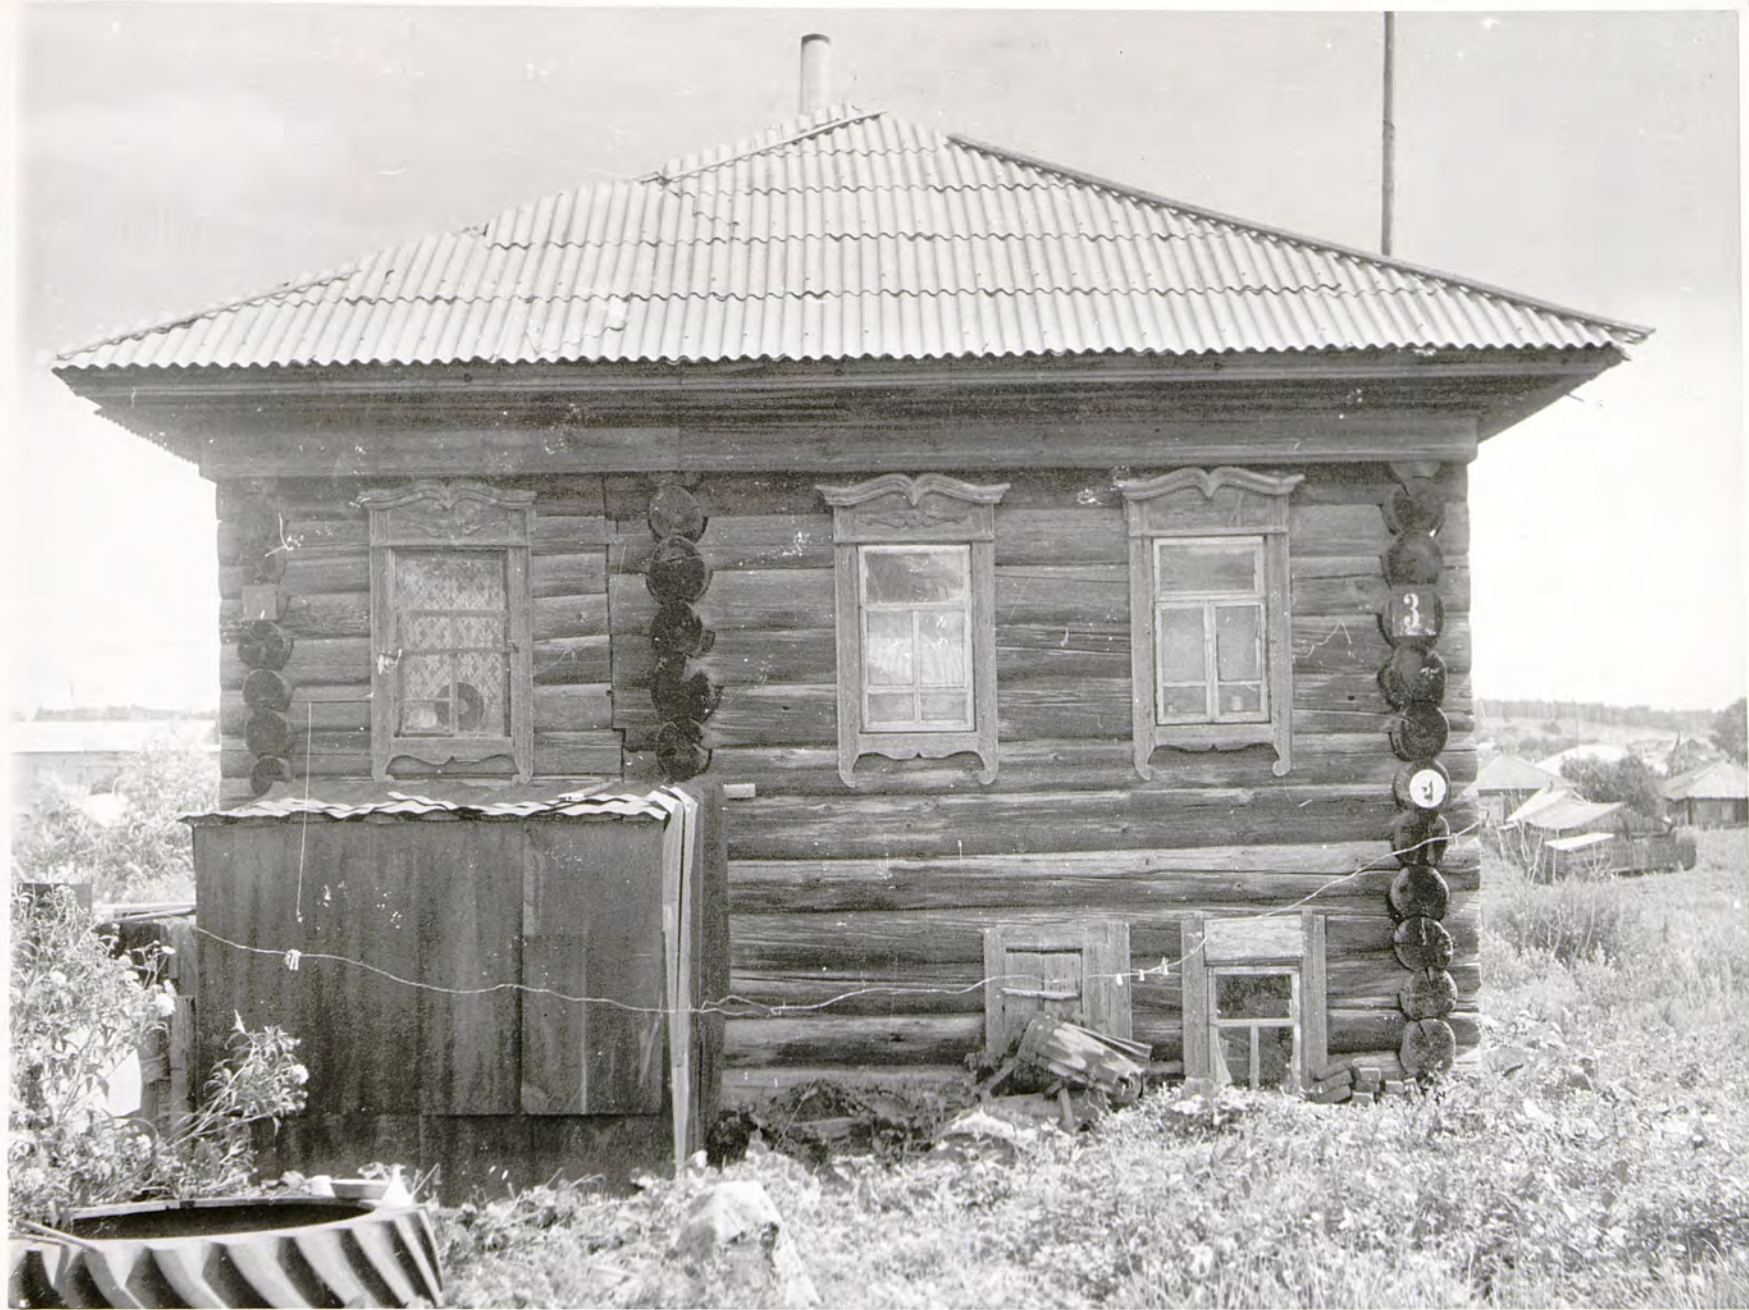
Ограждение усадьбы, хозяйственные постройки утрачены. Тесовая кровля заменена шиферной в 1960-е гг. Пристроено крыльцо и сени, заложен оконный проем на юго-западном фасаде первого этажа. В интерьере заложен дверной проем.

Кадр № 3 Новосибирская область, Сузунский район,  
с.Бобровка, ул.Набережная, 3  
Дом жилой (деревянный)  
Юго-западный фасад  
фото Журина Н.П. 1990 г.

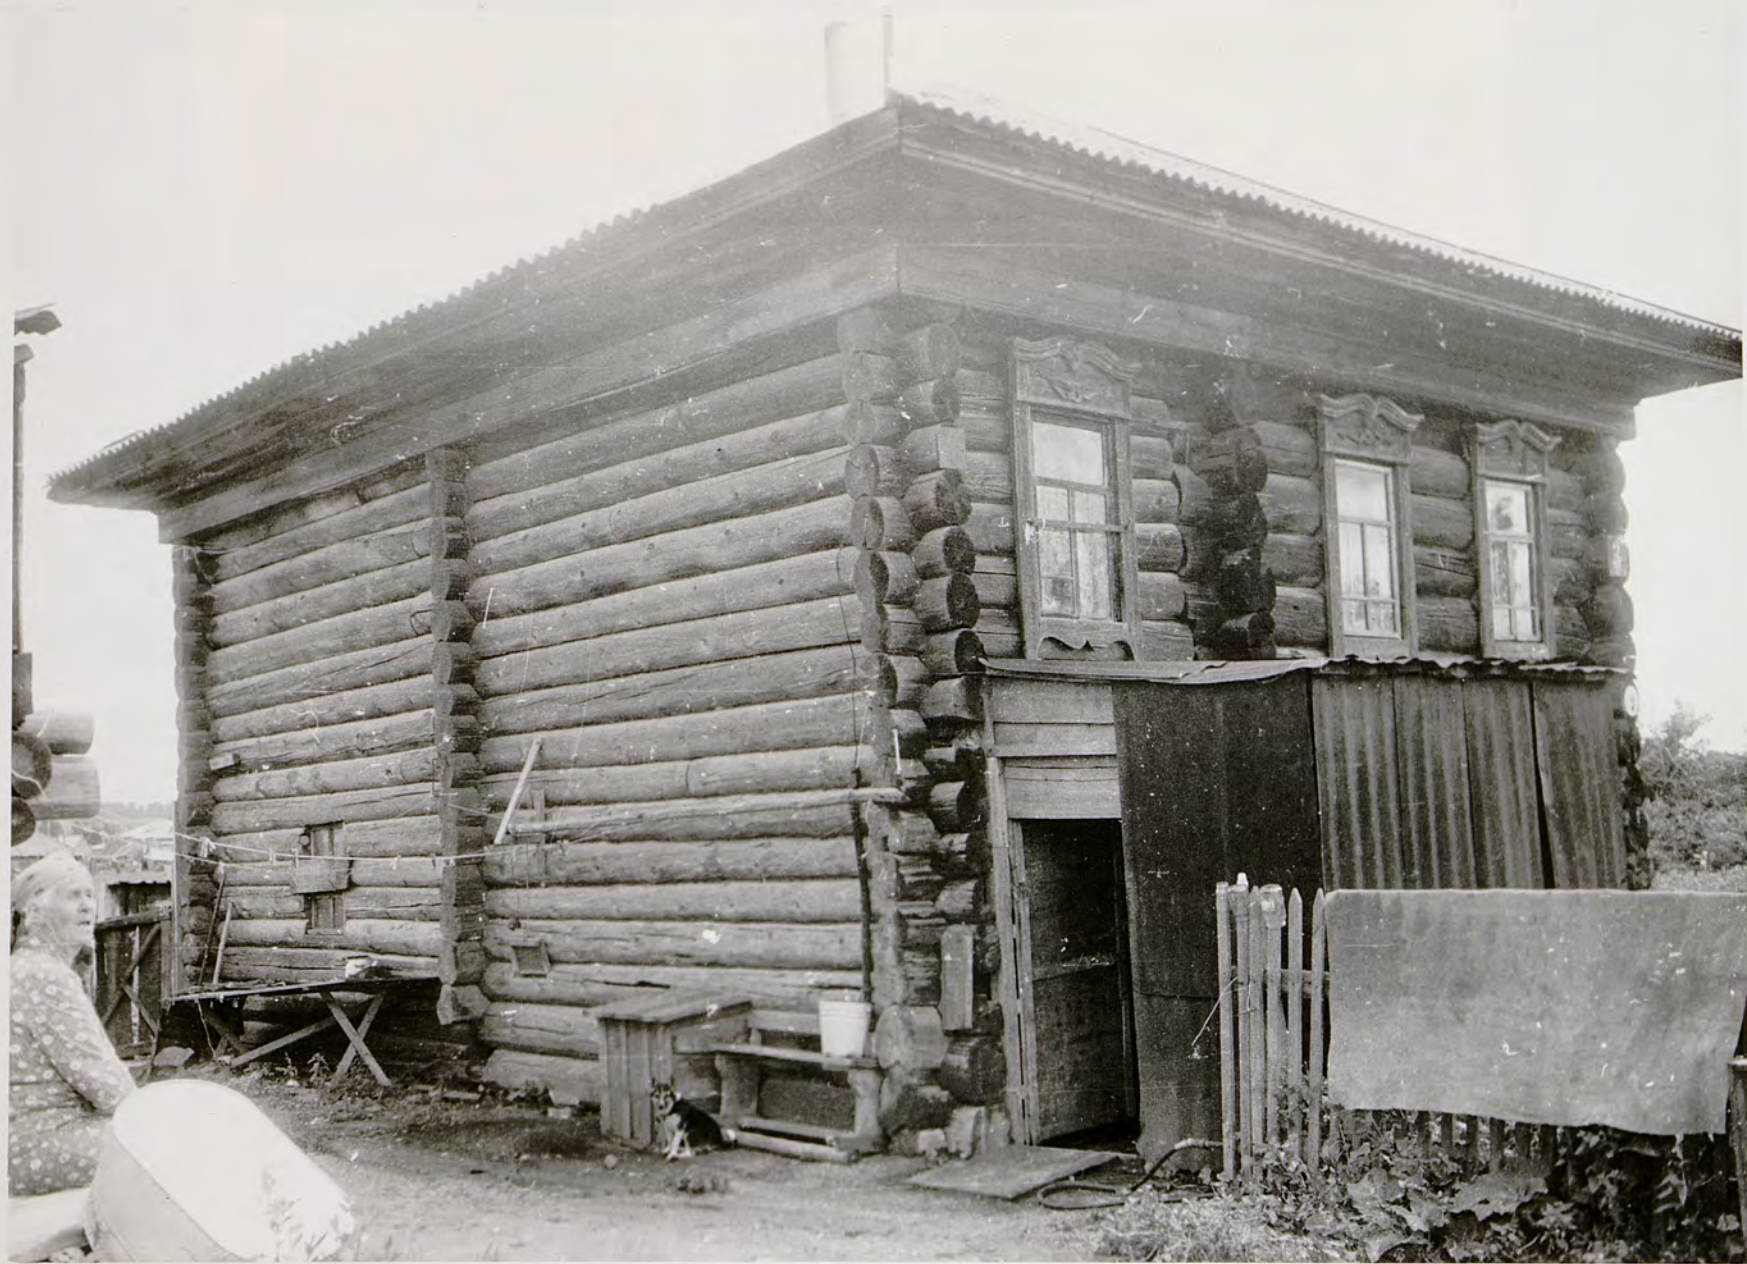
Северо-западная стена глухая с небольшим проемом и волоковым окном на I-ом этаже. В прирубе с северо-востока существует дверной проем для хозяйственных целей.

Кадр № I Новосибирская область, Сузунский район,  
с.Бобровка, ул.Набережная, 3  
Дом жилой (деревянный)  
Общий вид дома (северо-западный и юго-западный фасады)  
фото Журина Н.П. 1990 г.

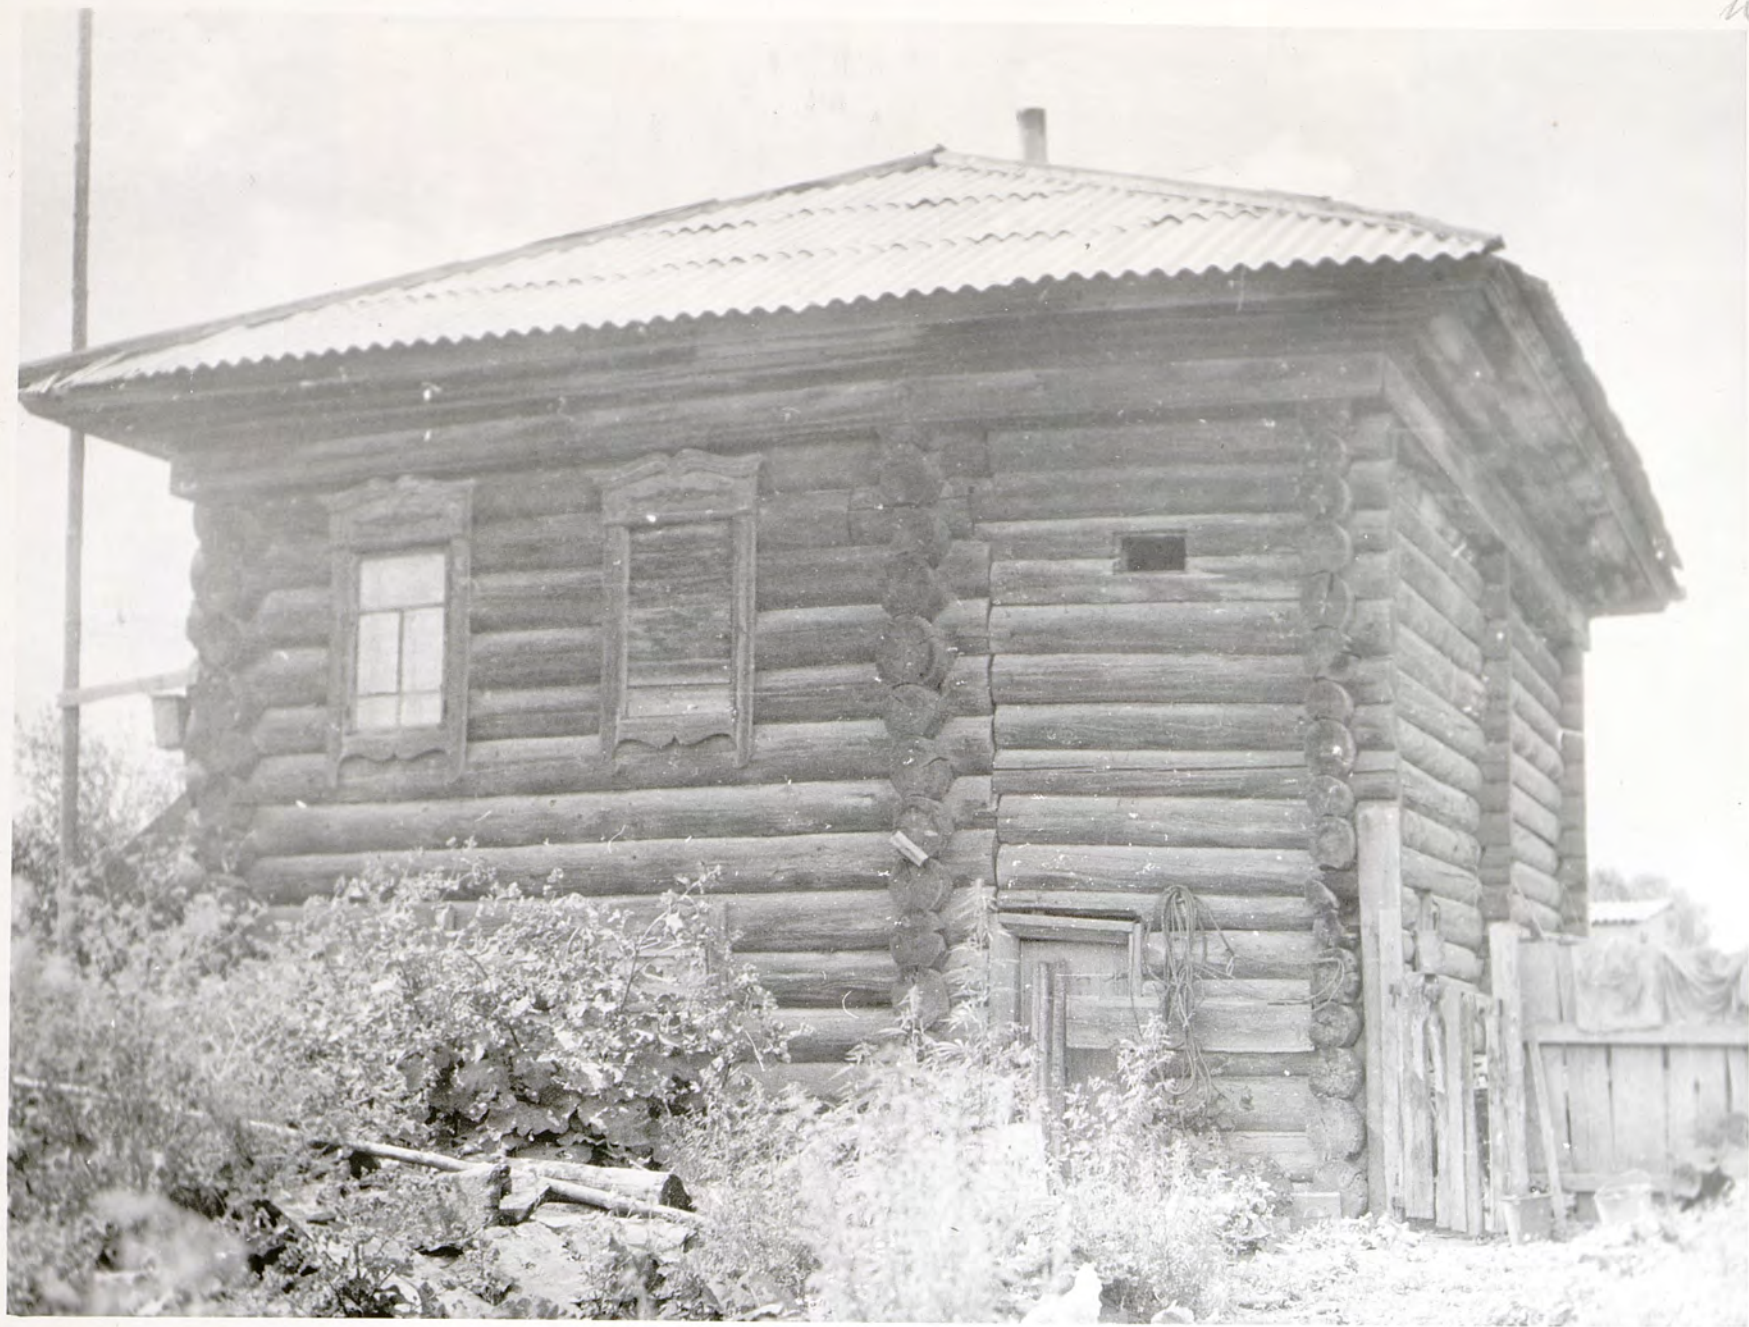
Кадр № 4 Новосибирская область, Сузунский район,  
с. Бобровка, ул. Набережная, 3  
Дом жилой (деревянный)  
Северо-восточный фасад  
фото Журина Н.П. 1990 г.

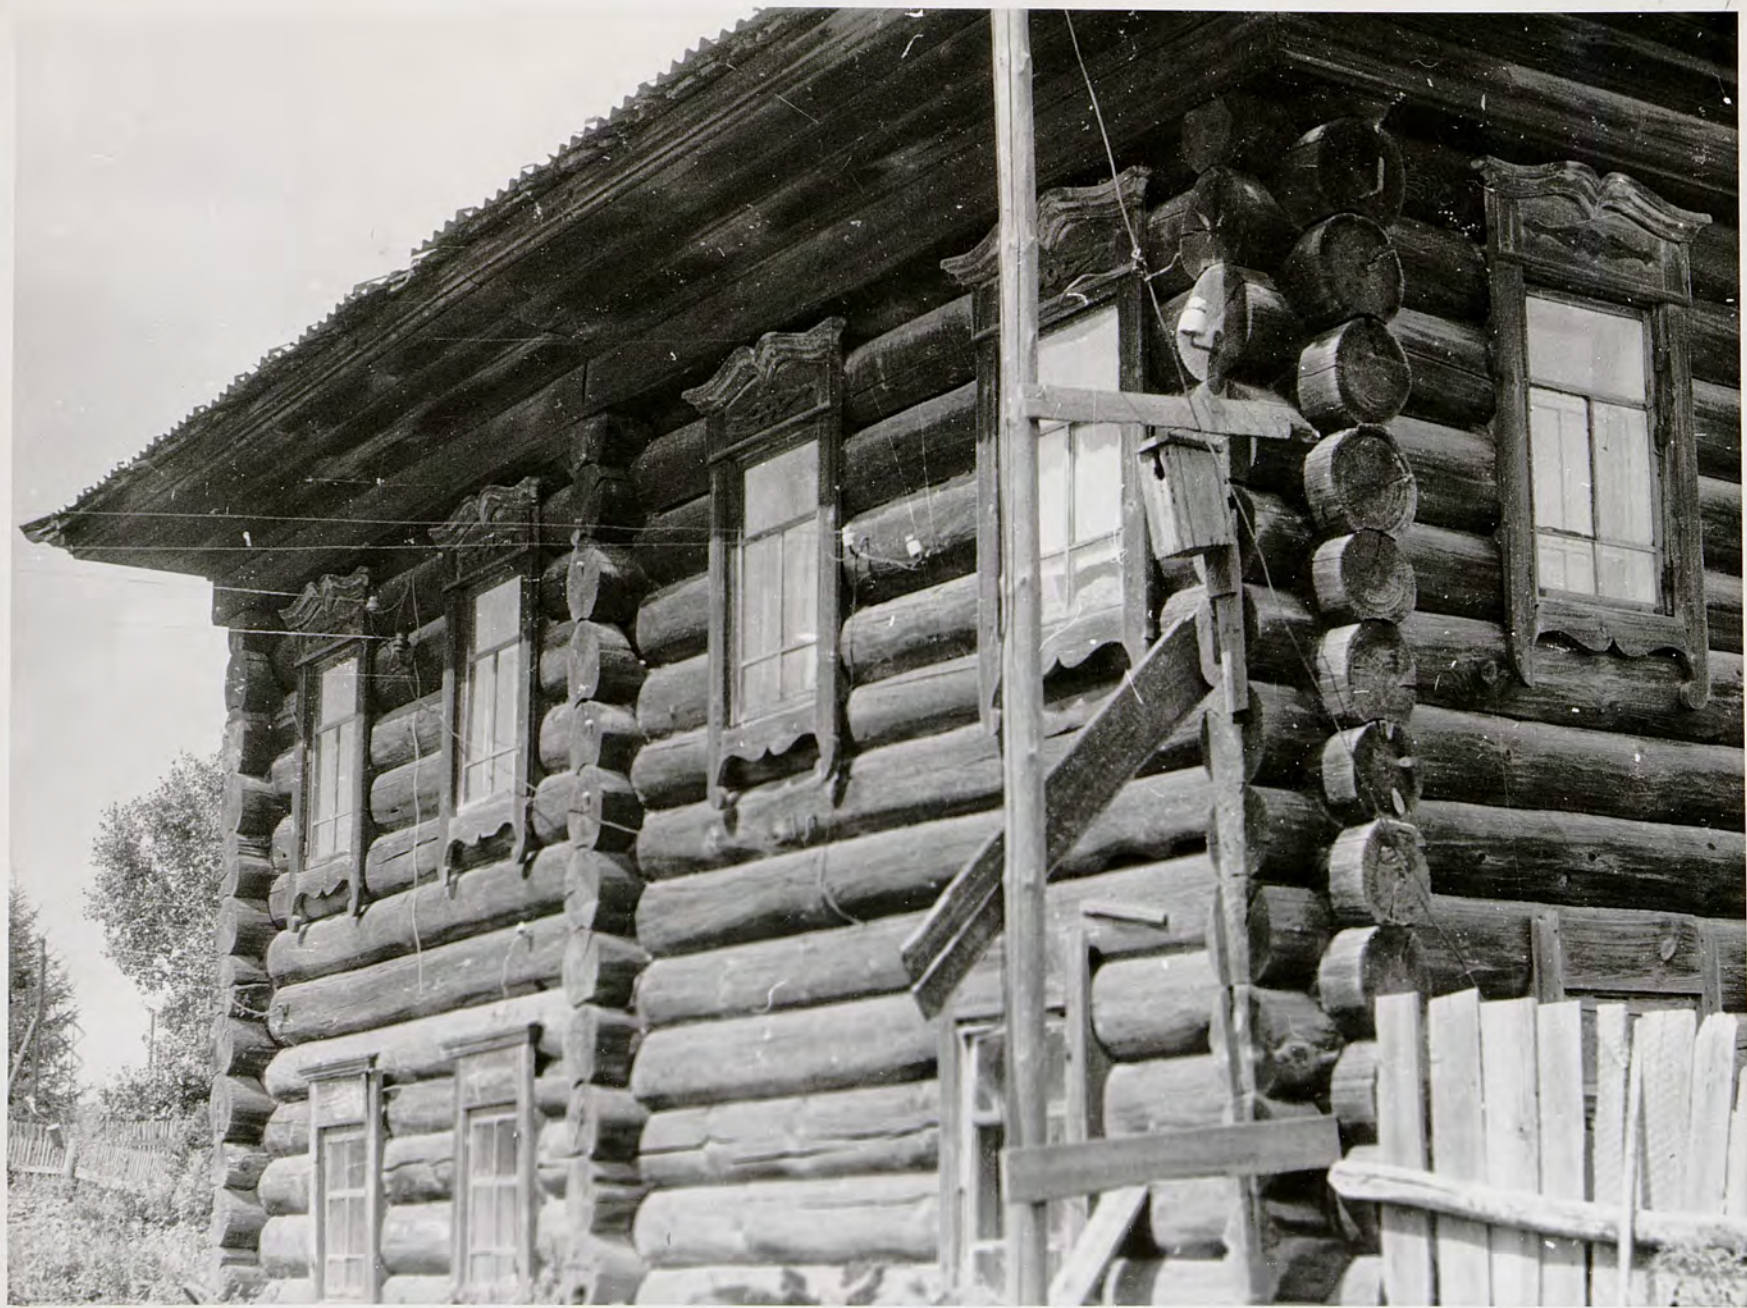
Кадр № 5 Новосибирская область, Сузунский район,  
с. Бобровка, ул. Набережная, 3  
Дом жилой (деревянный)  
Фрагмент юго-восточного фасада  
фото Бурина Н.П. 1990 г.

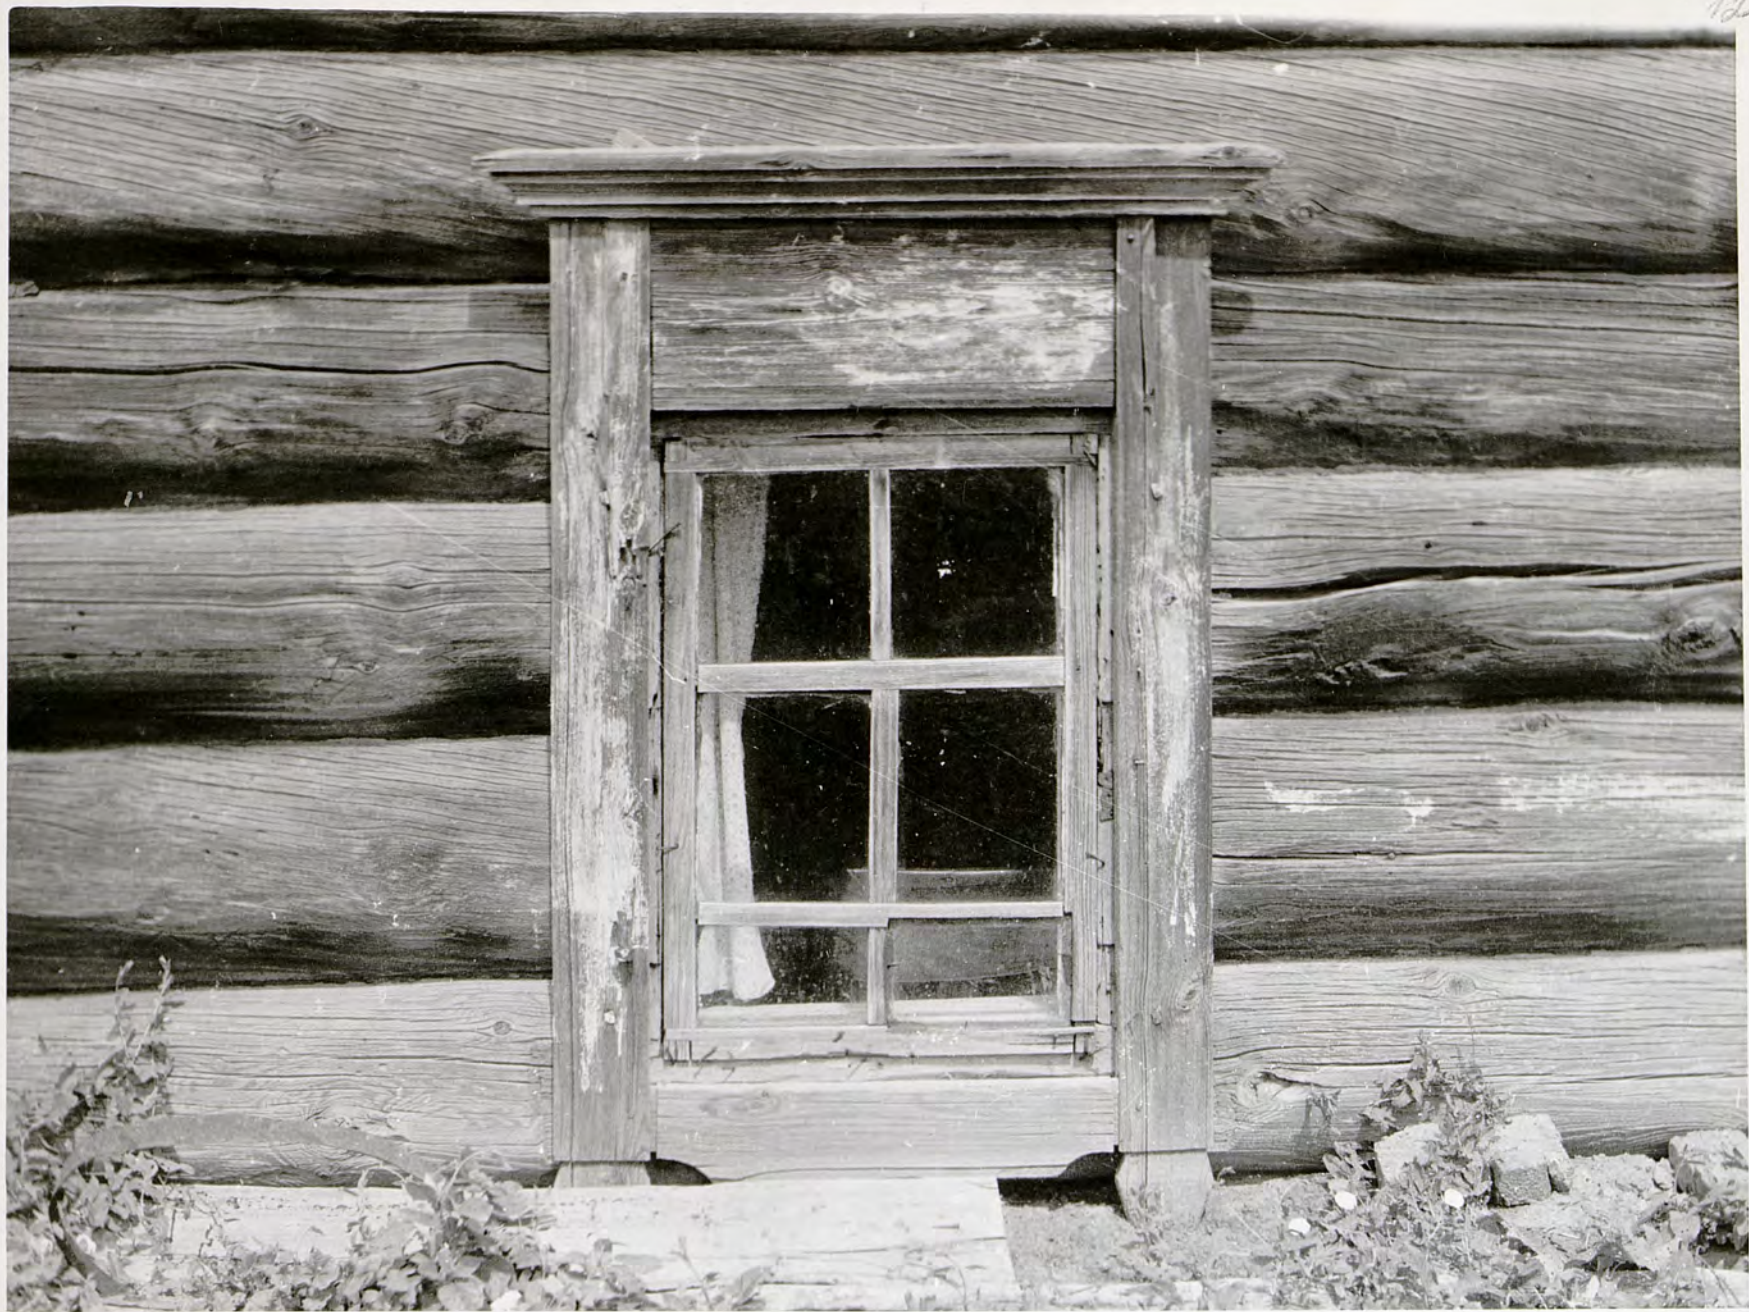
Кадр № 6 Новосибирская область, Сузунский район,  
с.Бобровка, ул.Набережная, 3  
Дом килей (деревянный)  
Окно I-го этажа юго-восточного фасада  
фото Журина Н.П. 1990 г.

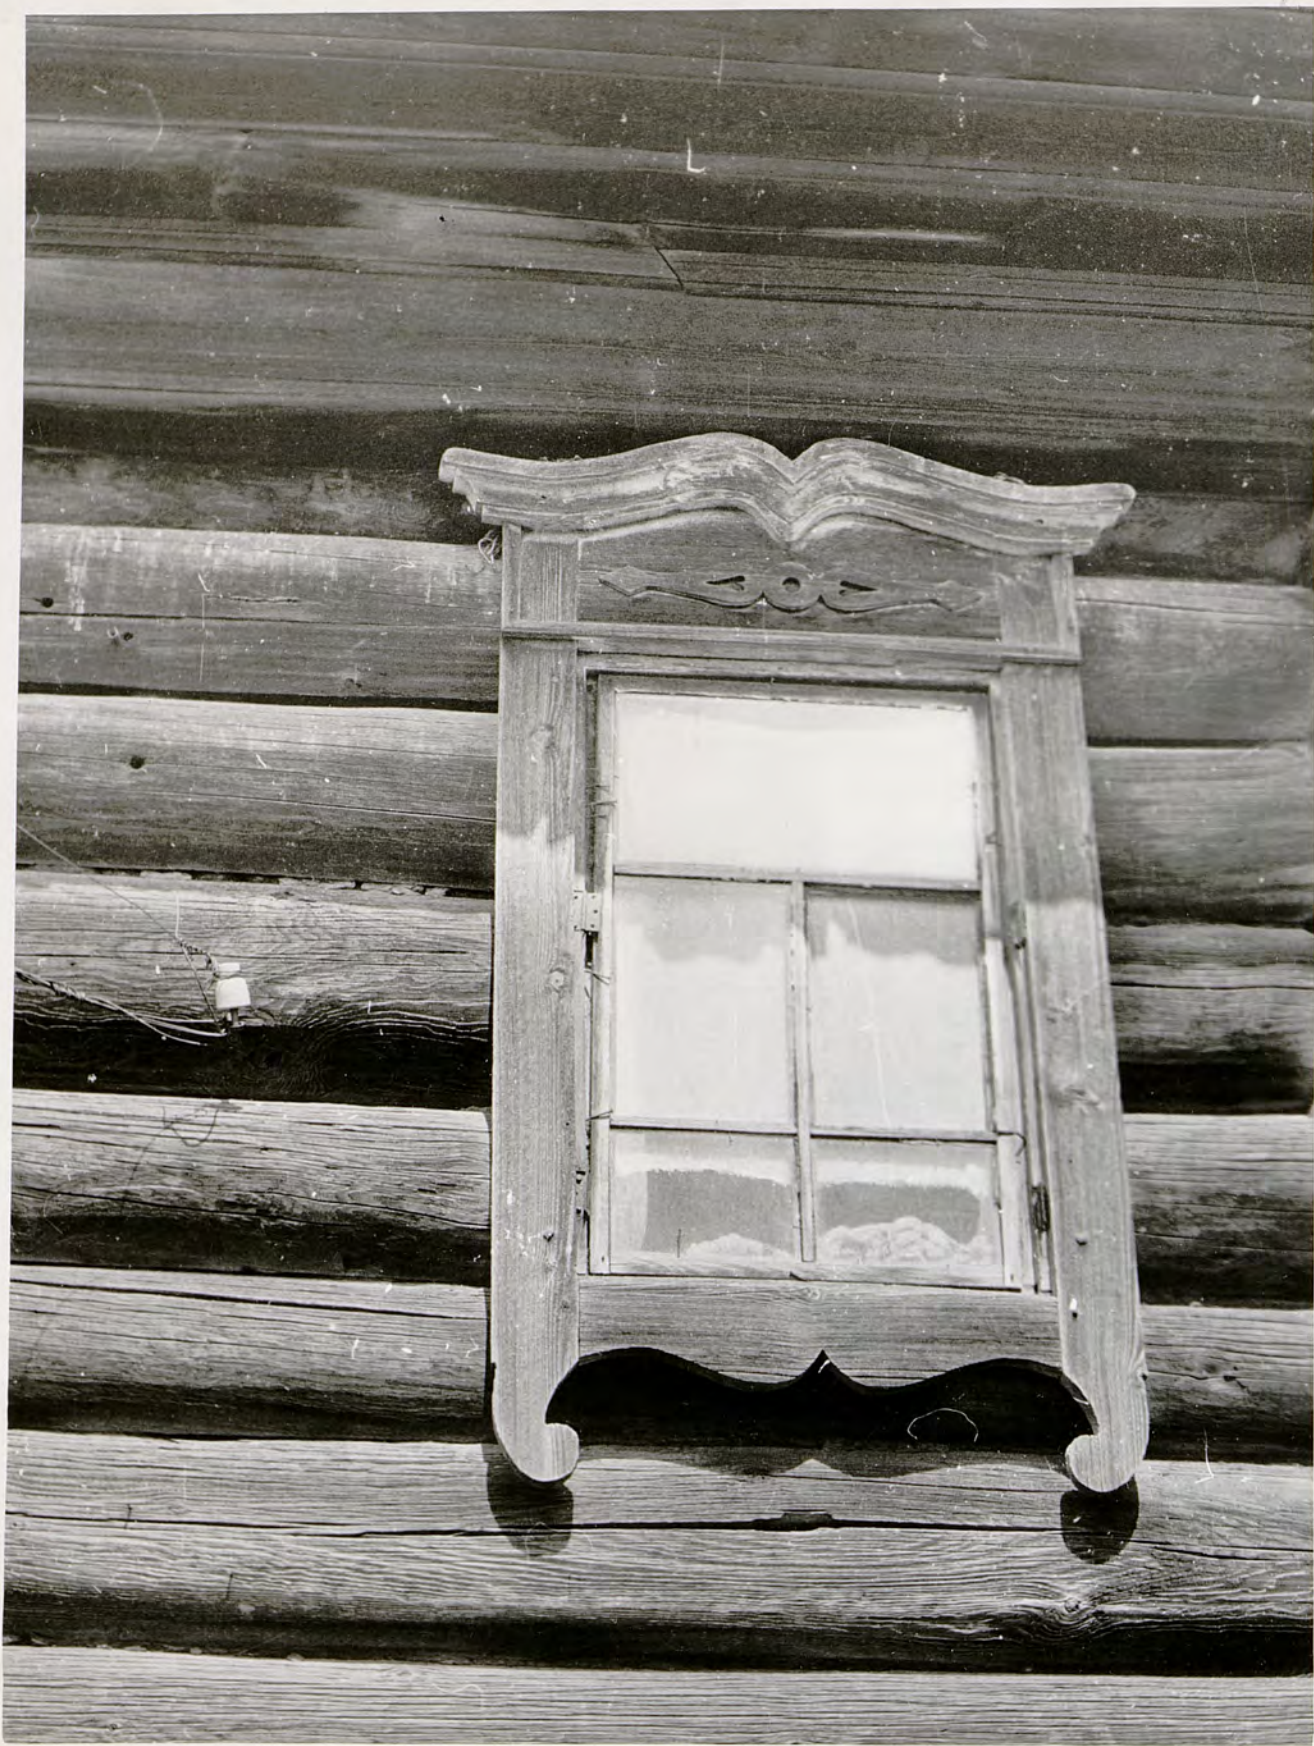
Прямоугольные оконные проемы обрамлены наличниками. Наличники 2-го этажа имеют лобовую доску с криволинейным карнизным завершением сложного профиля в виде "крыльев птицы". На лобовой доске пропиленной накладной геометрический декор. Вертикальные элементы простые, свесы в виде валют, обращенных внутрь. Выпил фартука наличника криволинейного очертания. Окна I-го этажа с простым "ампирным" обрамлением. Прямоугольная лобовая доска, фартук без декора. Петли, гвозди кованные. (см. вкладыш)

Кадр № 7 Новосибирская область, Сузунский район,  
с. Бобровка, ул. Набережная, 3  
Дом жилой (деревянный)  
Окно 2-го этажа юго-восточного фасада  
фото Журина Н.П. 1990 г.
