## П А С П О Р Т

I. НАИМЕНОВАНИЕ ПАМЯТНИКА Дом жилой (деревянный)

IV. АДРЕС (местонахождение) ПАМЯТНИКА Новосибирская обл., Маслянинский р-н,  
 (АССР, край, область, район, автономная обл.,  
с. Борково, ул. Центральная, 32  
 национальный округ, населенный пункт, пути подъезда)

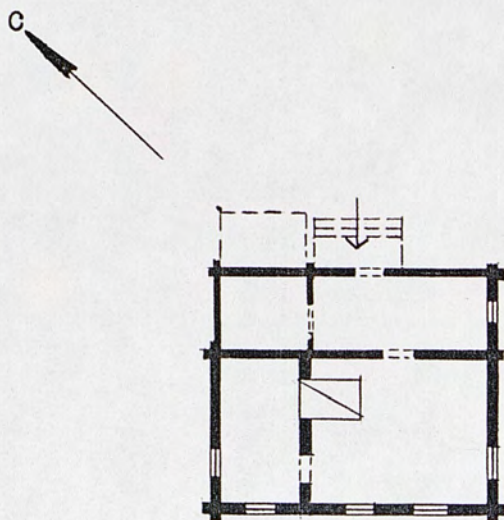
План

В основе плана изба пятистенка. С сев.-вост. стороны имеется вход через прируб, в котором размещаются сени с чуланом. К сеням примыкало крыльцо, конструкции кровли которого в настоящее время утрачены. Крыша стропильная, четырехскатная, вальмовая, кровля тесовая.

Размеры дома в плане - 7,2 x 6,1 м.

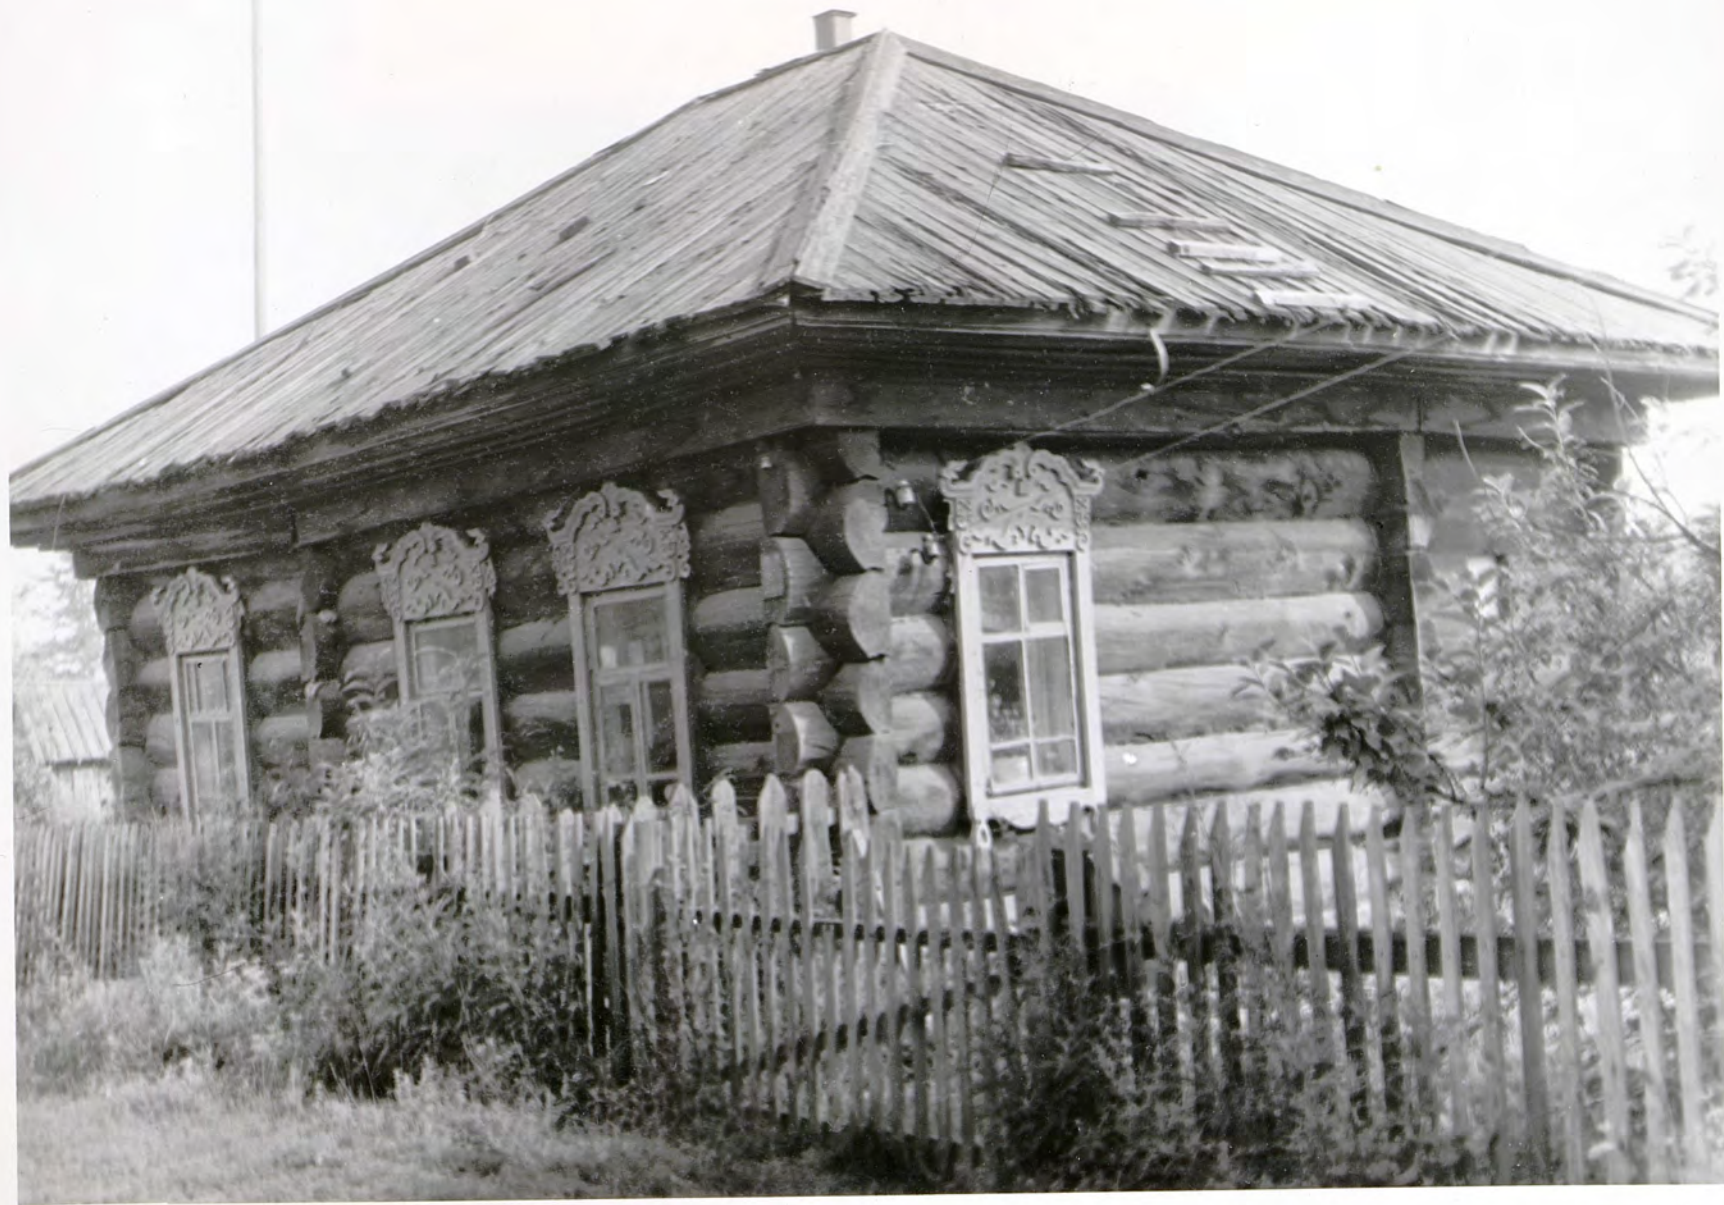
4 505  
Кадр № 3 Новосибирская область, Маслянинский район,  
с. Борково, ул. Центральная, 32  
Дом жилой (деревянный), кон. XIX-нач. XX вв.,  
юго-зап. и юго-вост. фасады  
фото Журина Н.П. 1989г.

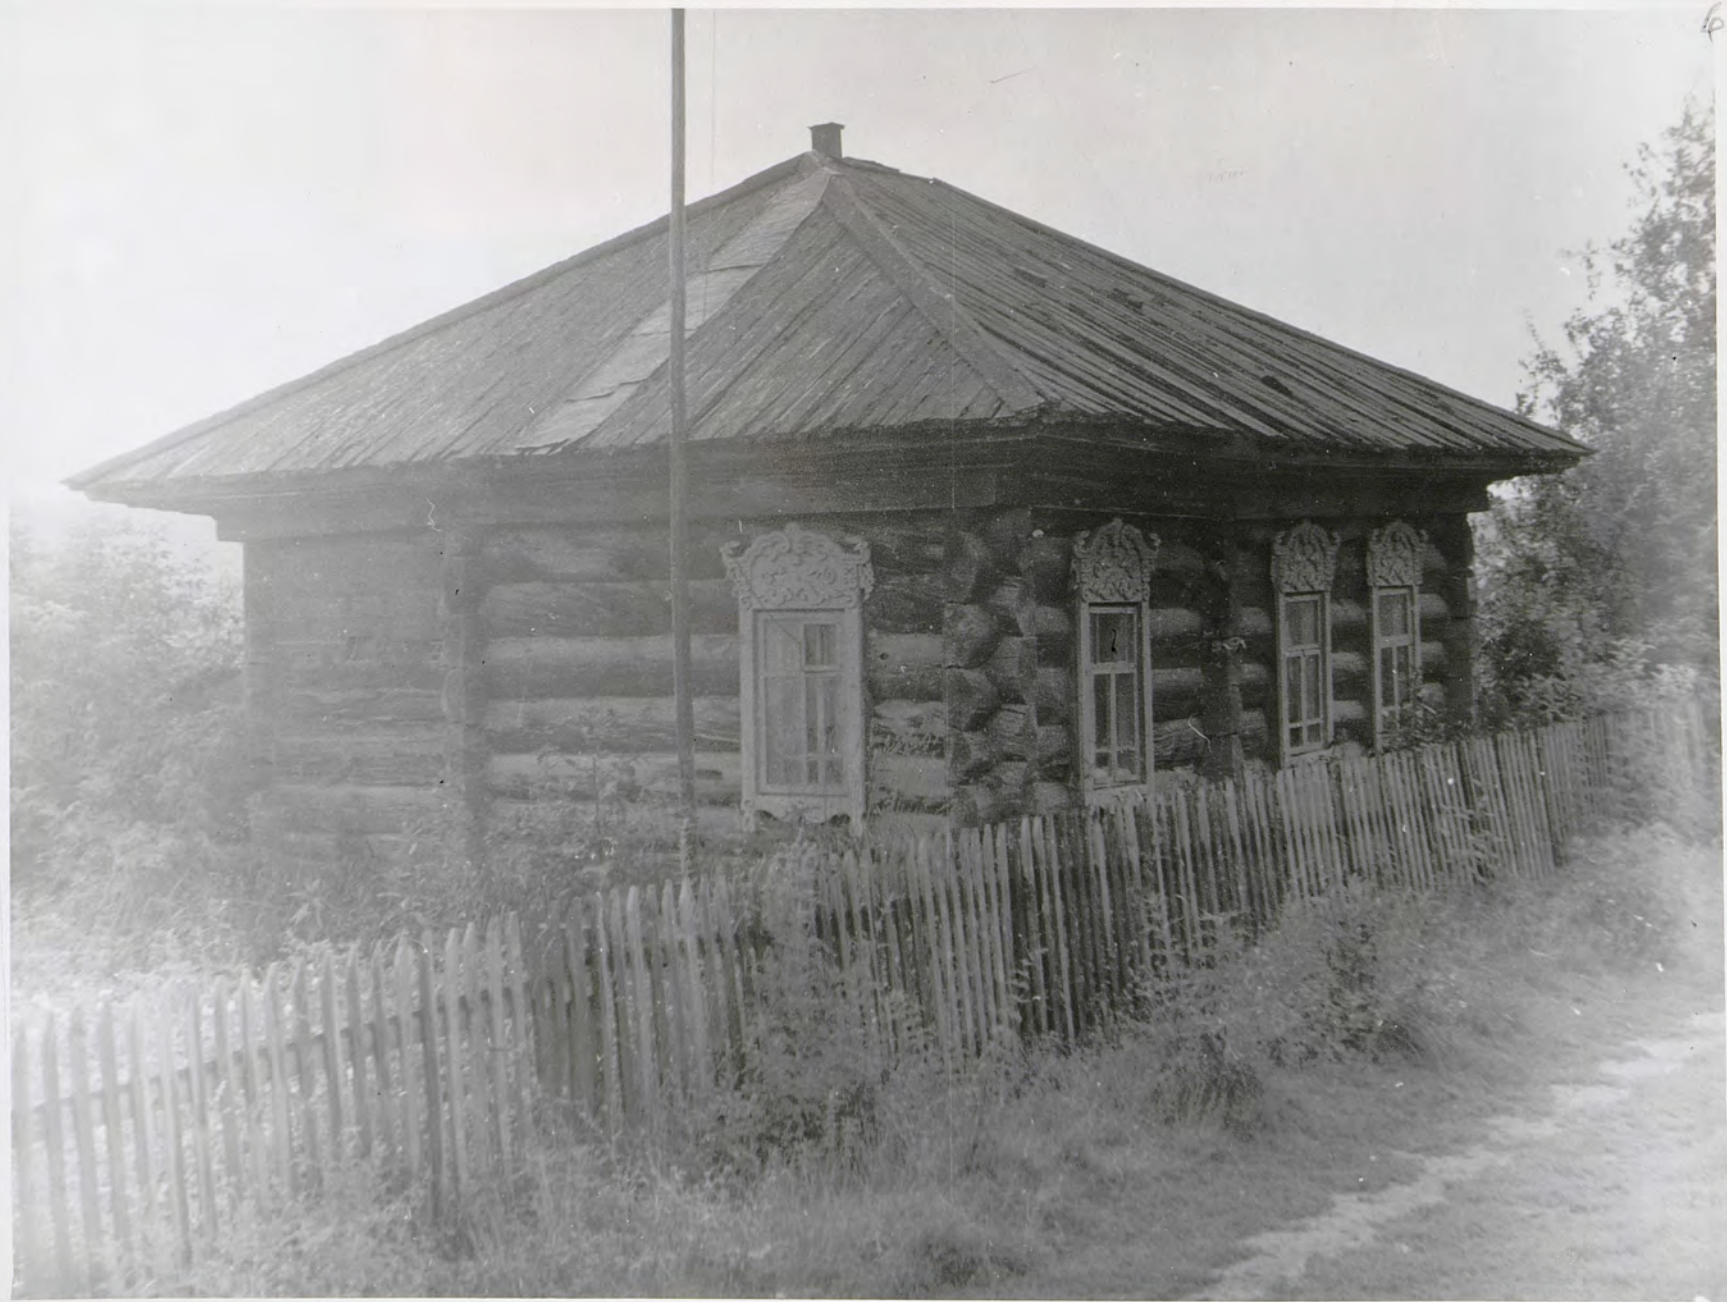
Кадр № I Новосибирская область, Маслянинский район,  
с. Борково, ул. Центральная, 32  
Дом жилой (деревянный), кон. XIX-нач. XX вв.,  
сев.-зап. и юго-зап. фасады  
фото Журина Н.П. 1989г.

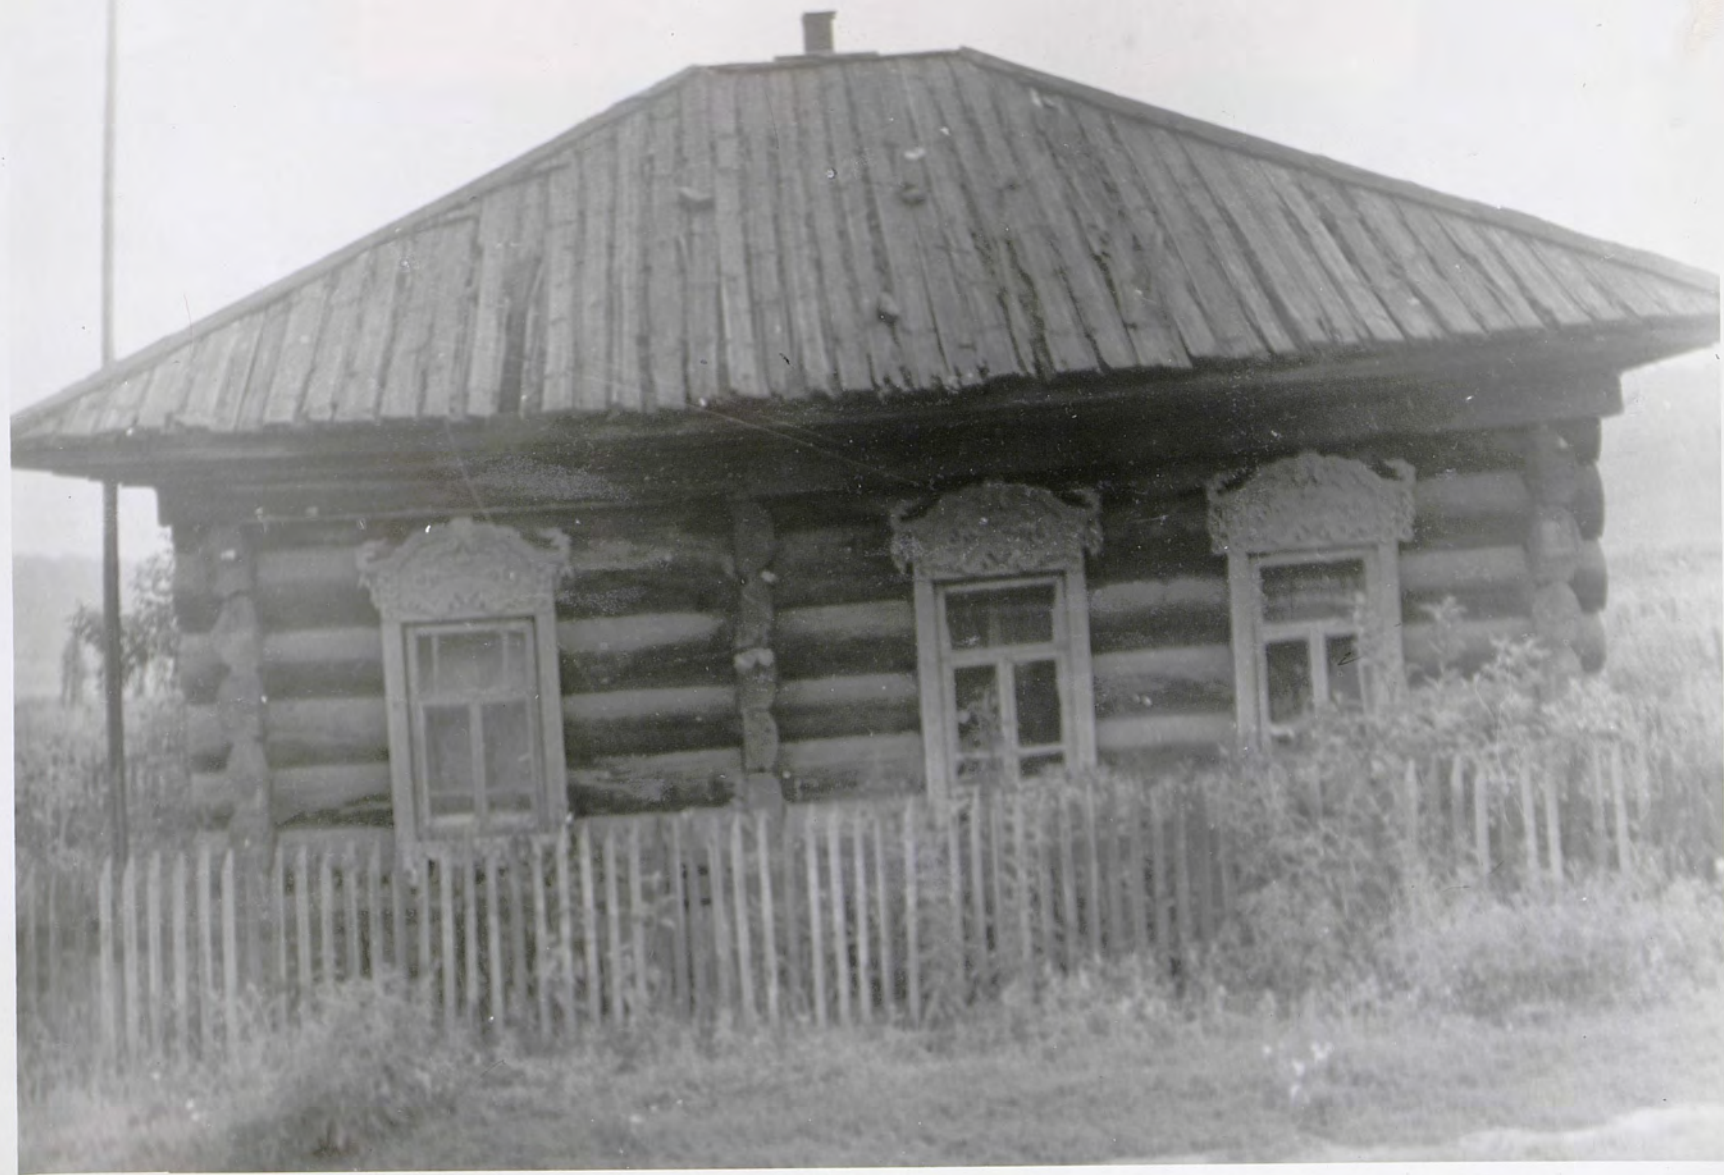
Главный фасад ориентирован на юго-зап. и выходит на красную линию единственной сельской улицы.

Кадр № 2 Новосибирская область, Маслянинский район,  
с. Борково, ул. Центральная, 32  
Дом жилой (деревянный), кон. XIX-нач. XX вв.,  
юго-зап. фасад  
фото Журина Н.П. 1989г.

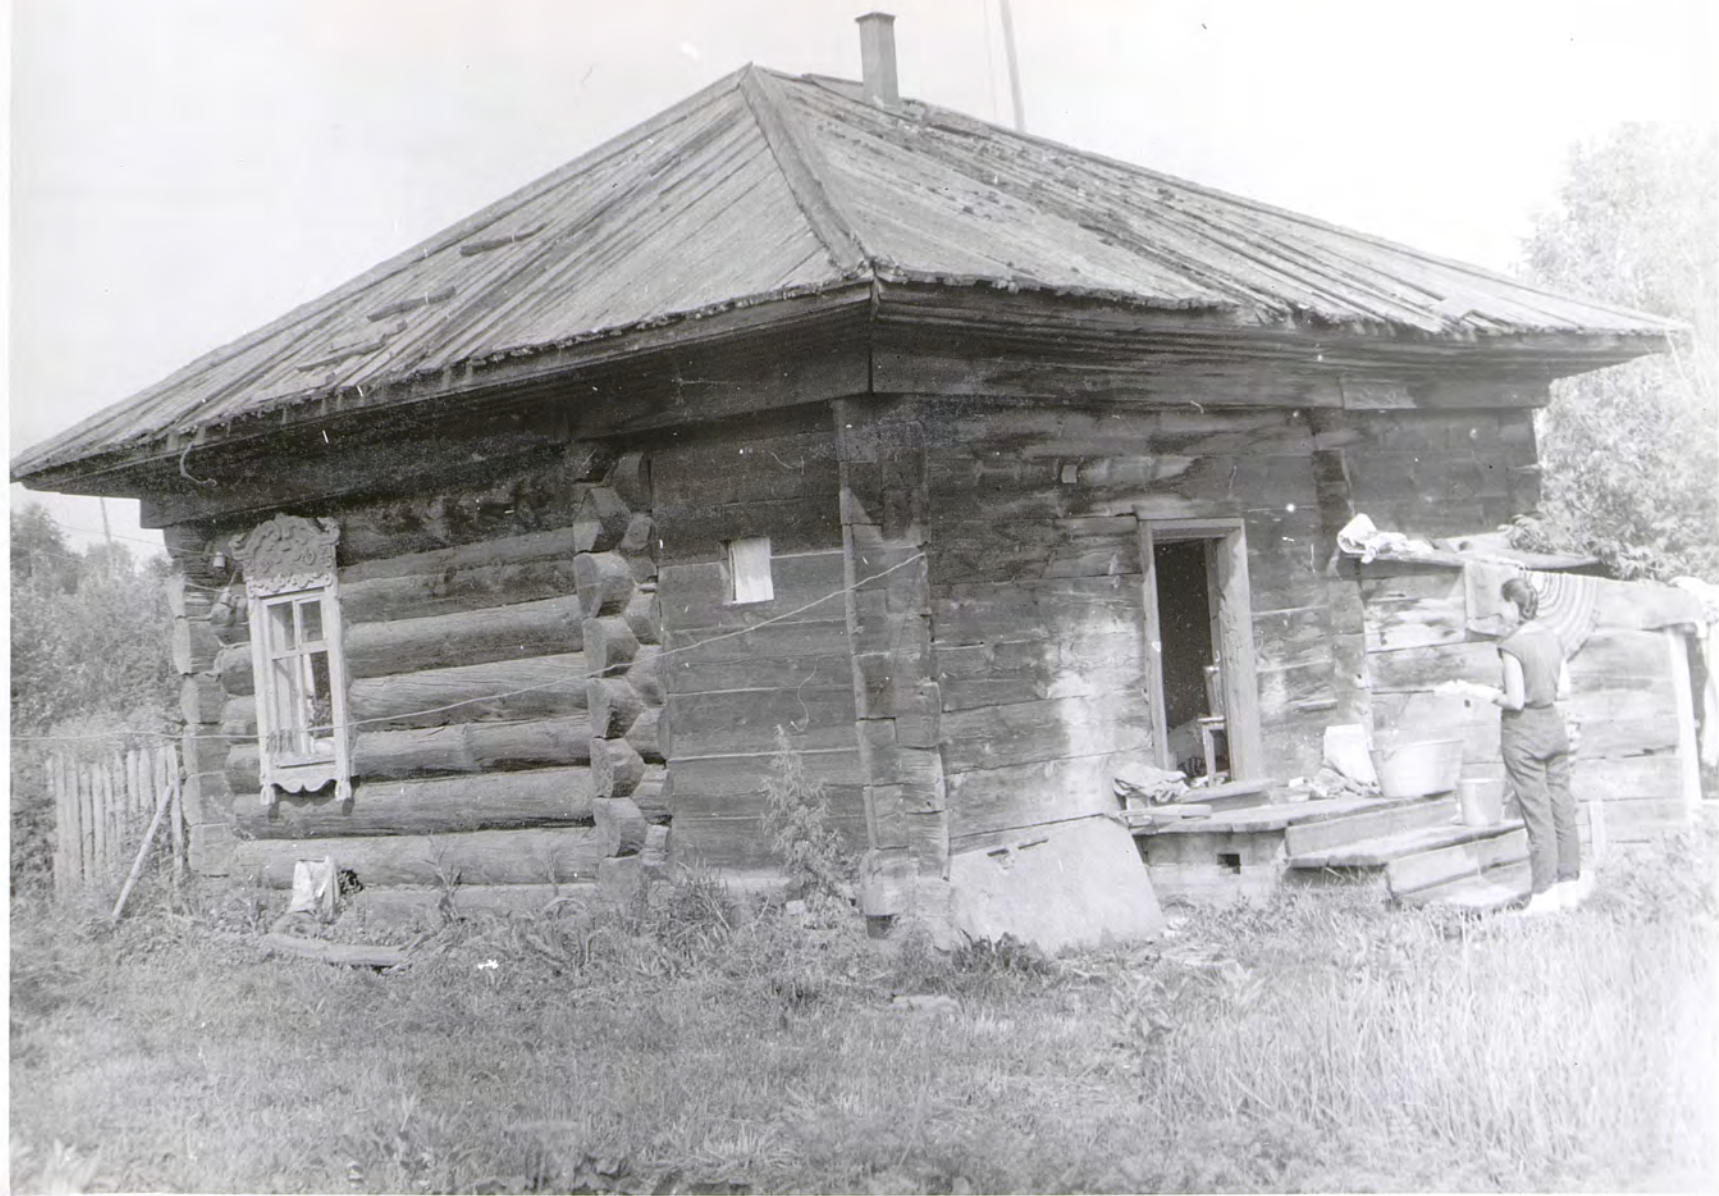
Утрачено крыльцо, с юго-зап. дворового фасада пристроен дощатый ларь для хранения топлива. Русская печь заменена на печь-голландку.

Кадр № 4 Новосибирская область, Маслянинский район,  
с. Борково, ул. Центральная, 32  
Дом жилой (деревянный), кон. XIX-нач. XX вв.,  
юго-вост. и сев.-вост. фасады  
фото Журина Н.П. 1989г.

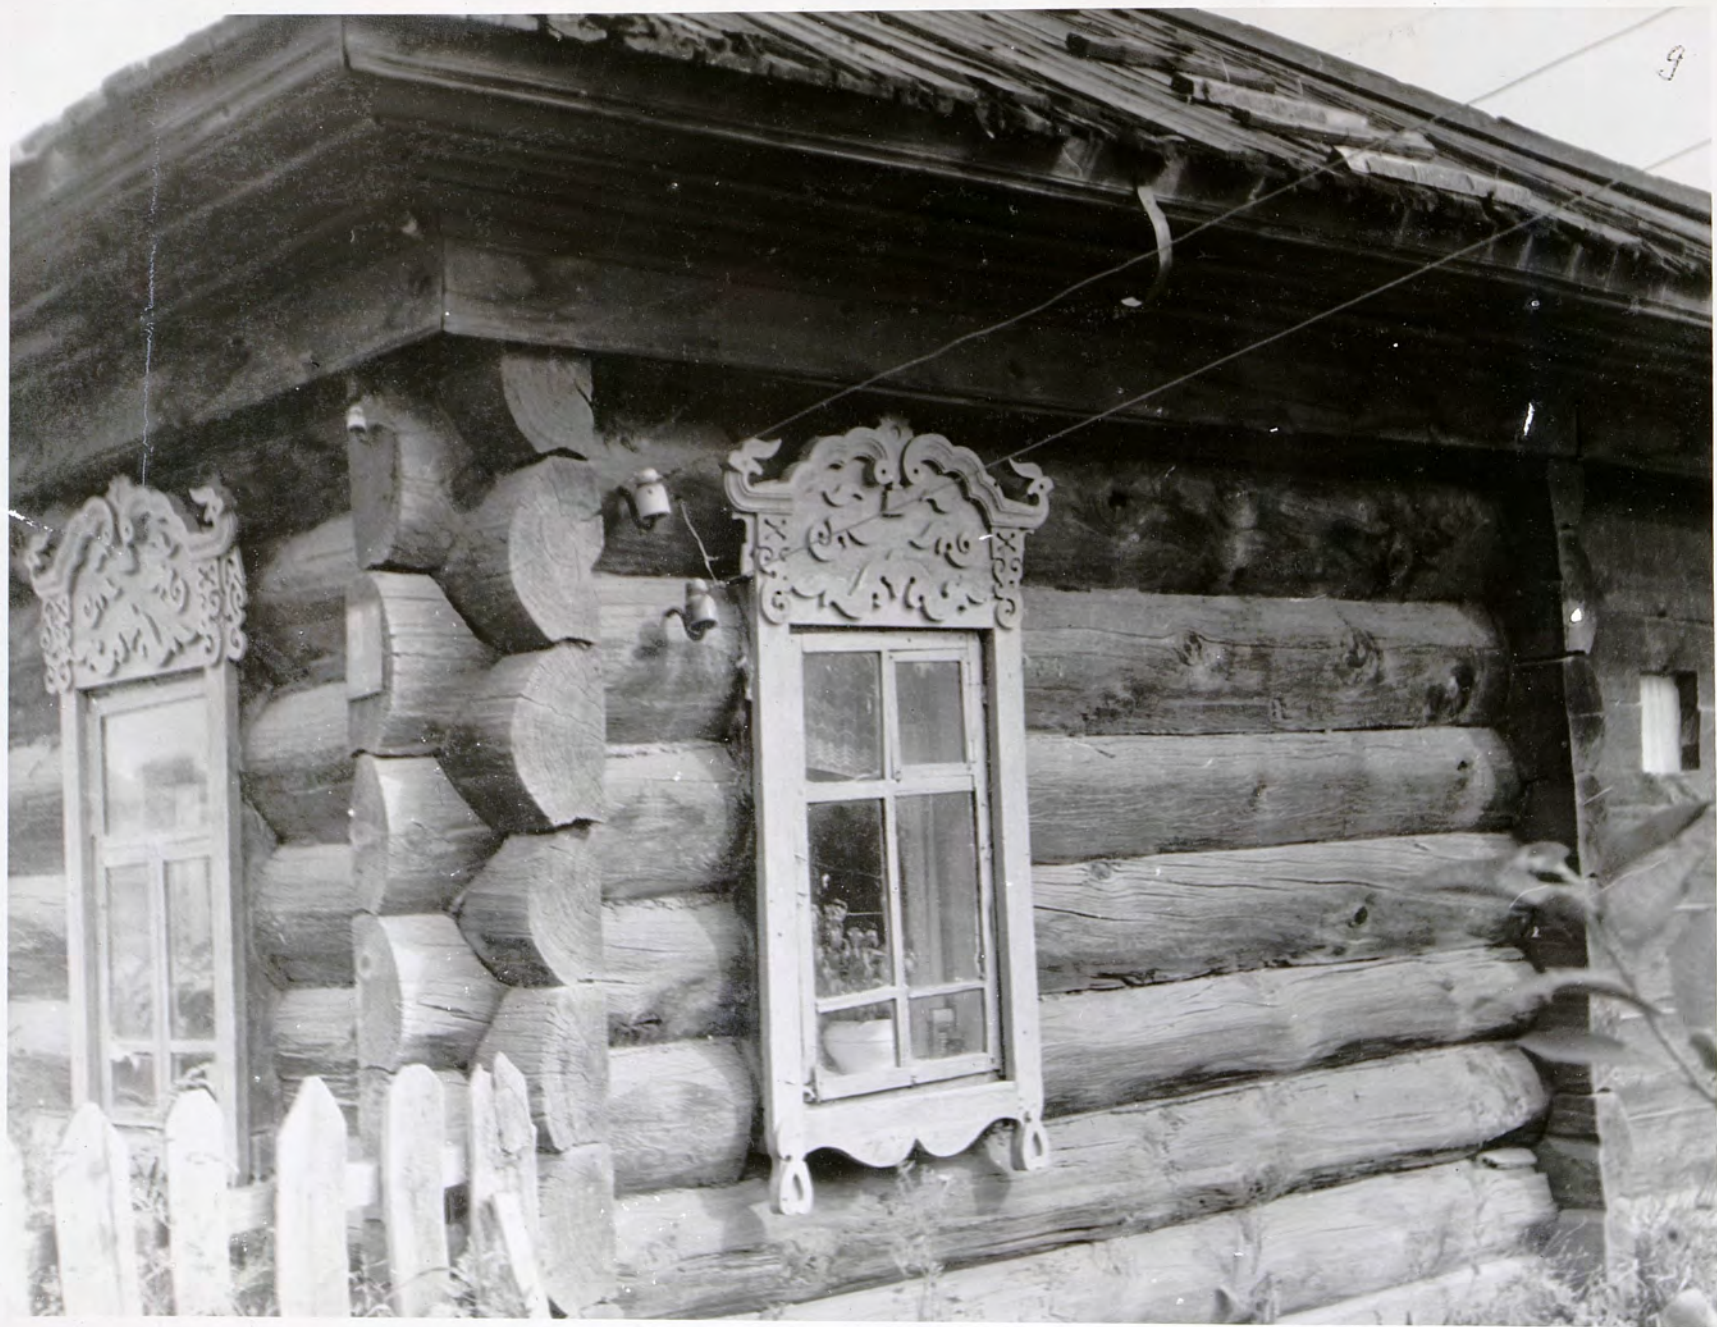
91 206  
Кадр № 5 Новосибирская область, Маслянинский район,  
с. Борково, ул. Центральная, 32  
Дом жилой (деревянный), кон. XIX-нач. XX вв.,  
юго-вост. фасад  
фото Журина Н.П. 1989г.

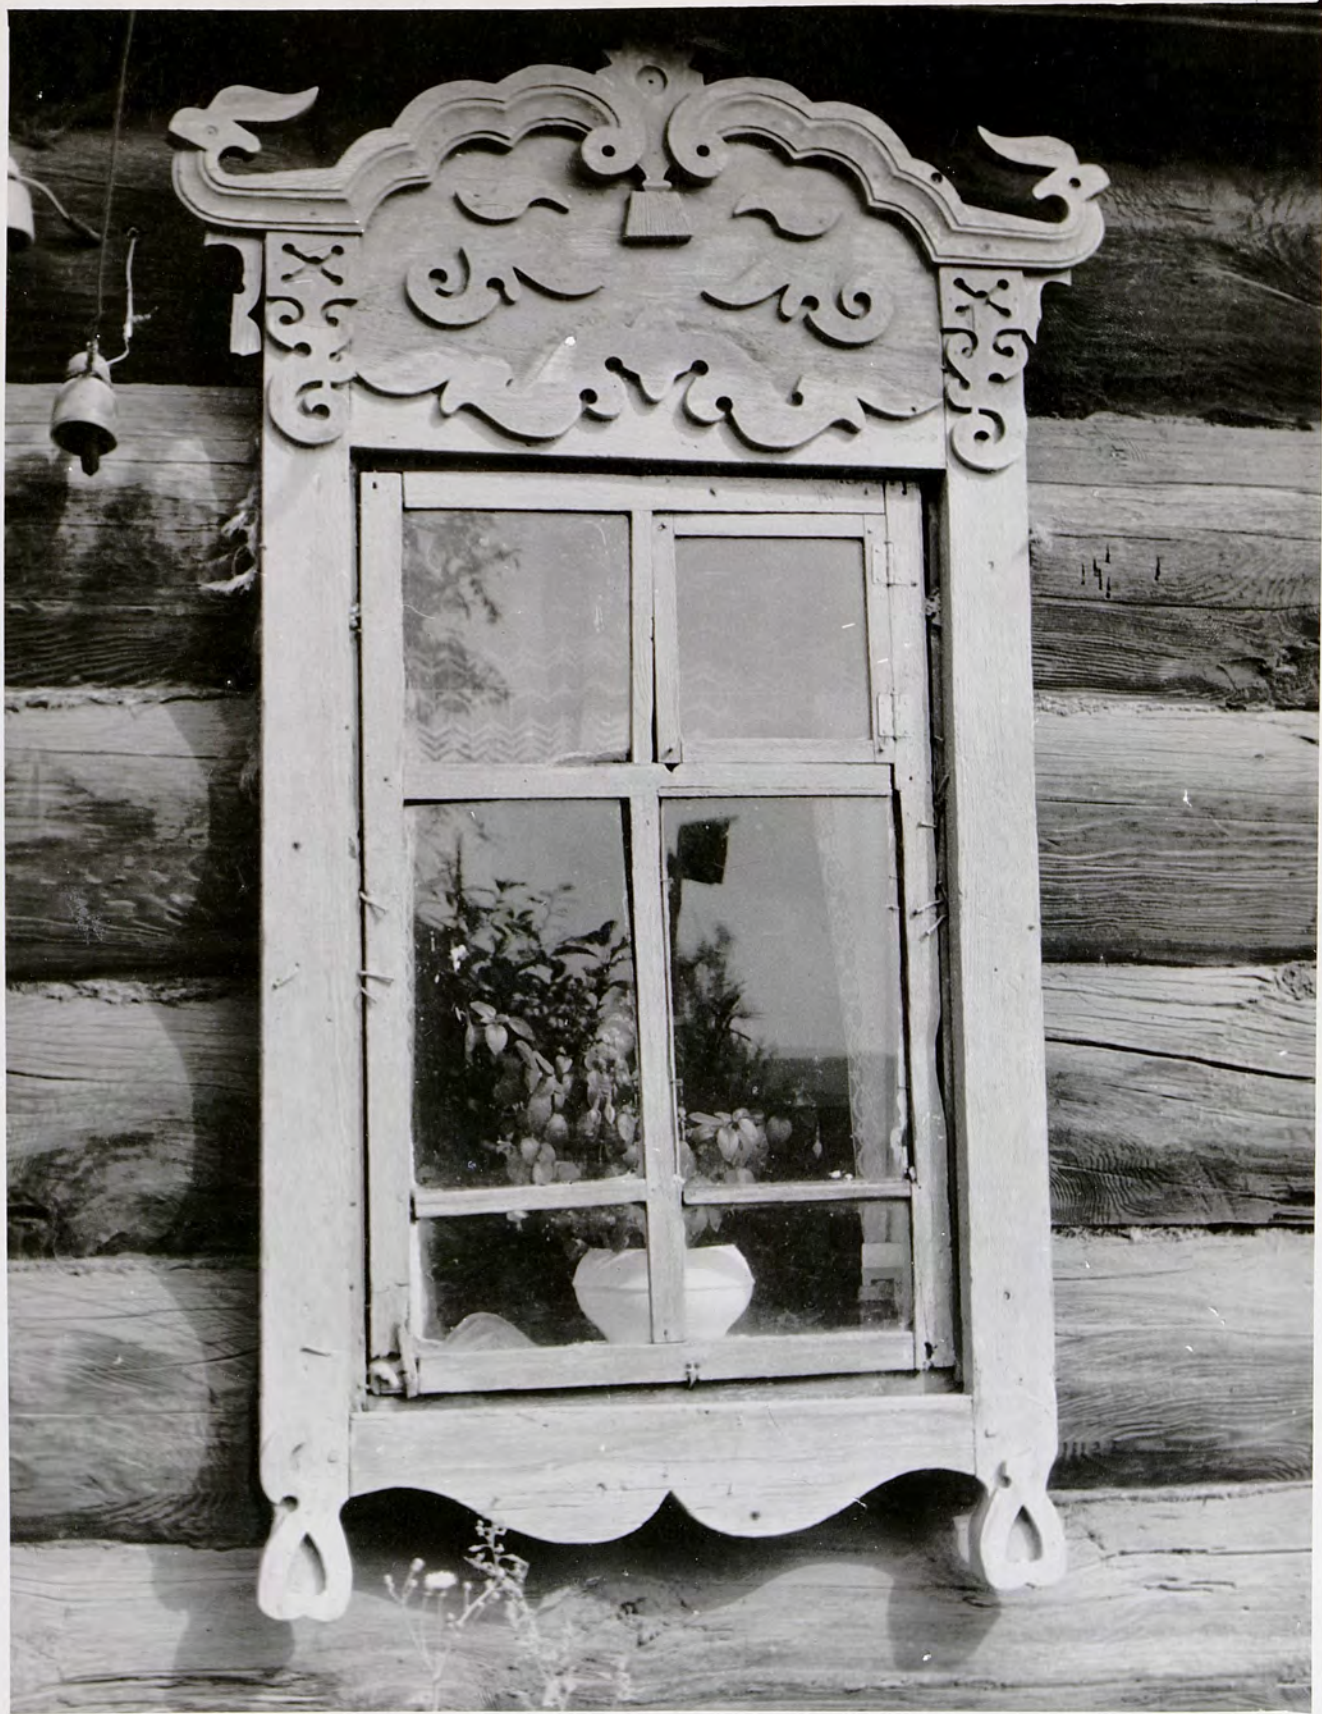
Оконные проемы обрамлены наличниками с накладной пропиленной резьбой. Высокая лобань завершена накладным карнизом криволинейного очертания. Барочные завитки в середине навершья наличника фланкируют диск с зубчиками, завершенный снизу кистью, по краям навершья стилизованные головы зооморфного характера. Поле лобовой доски заполнено симметричными пропиленными элементами. Фартук криволинейного очертания, свесы с накладным элементом в форме "сердечка". По верхней части стен проходит неширокий фриз и карниз большого выноса.

Кадр № 6 Новосибирская область, Маслянинский район,  
с. Борково, ул. Центральная, 32  
Дом жилой (деревянный), кон. XIX-нач. XX вв.,  
окно юго-вост. фасада  
фото Журина Н.П. 1989г.
