П А С П О Р Т

I. НАИМЕНОВАНИЕ ПАМЯТНИКА Дом жилой врача Загибалова (деревянный)

Новосибирская обл., Кургатский р-н, р.ц.Кургат  
Дом жилой врача Загибалова (деревянный)

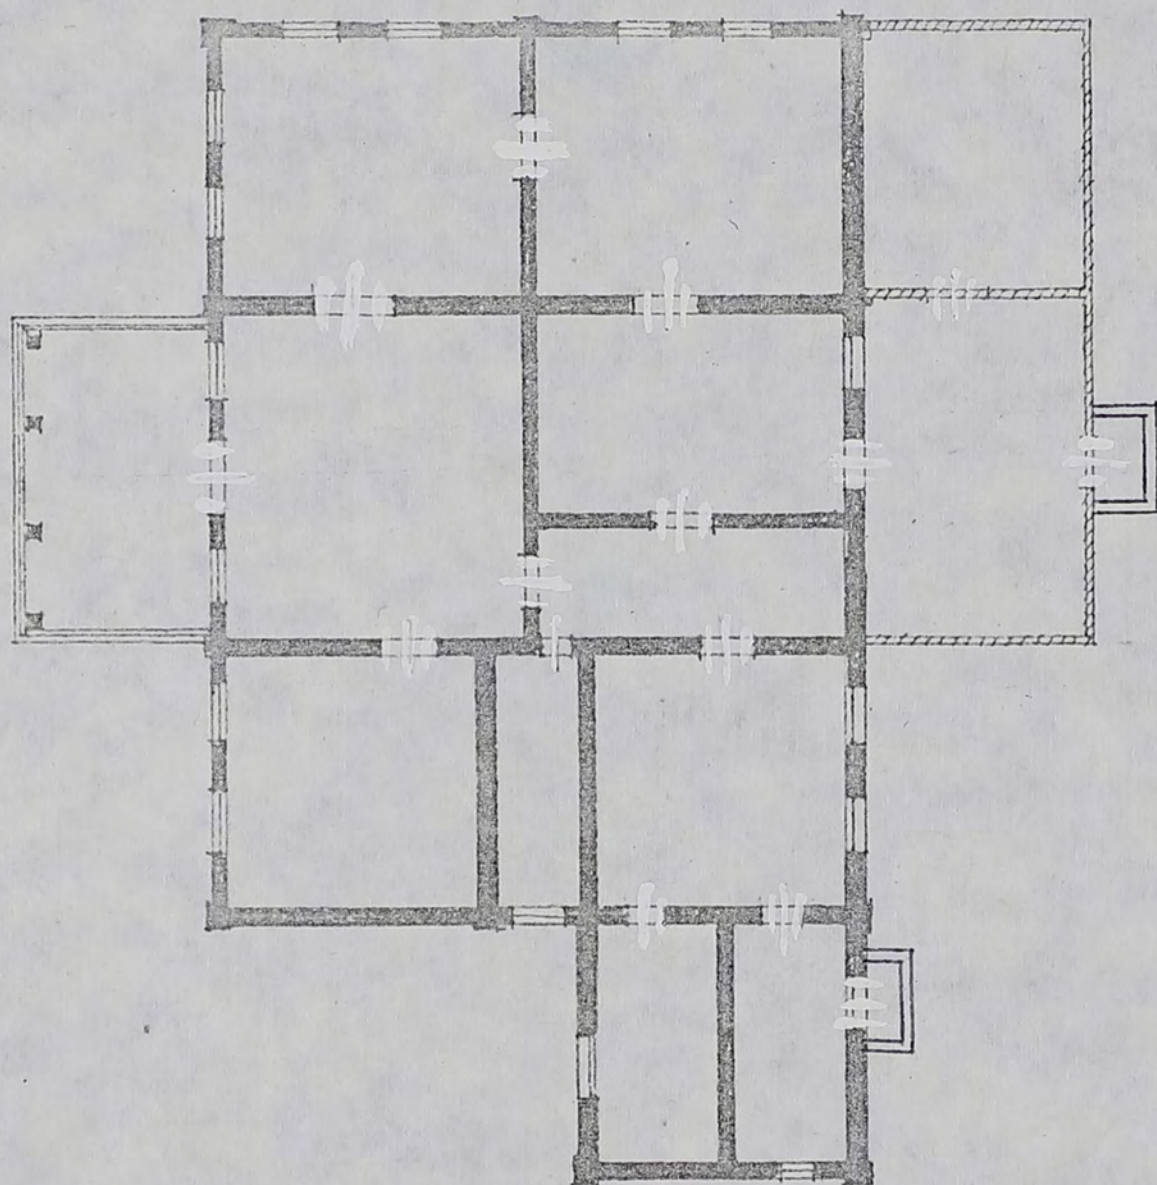
План

Размеры сруба в плане - 10,8 x 14,0 м.

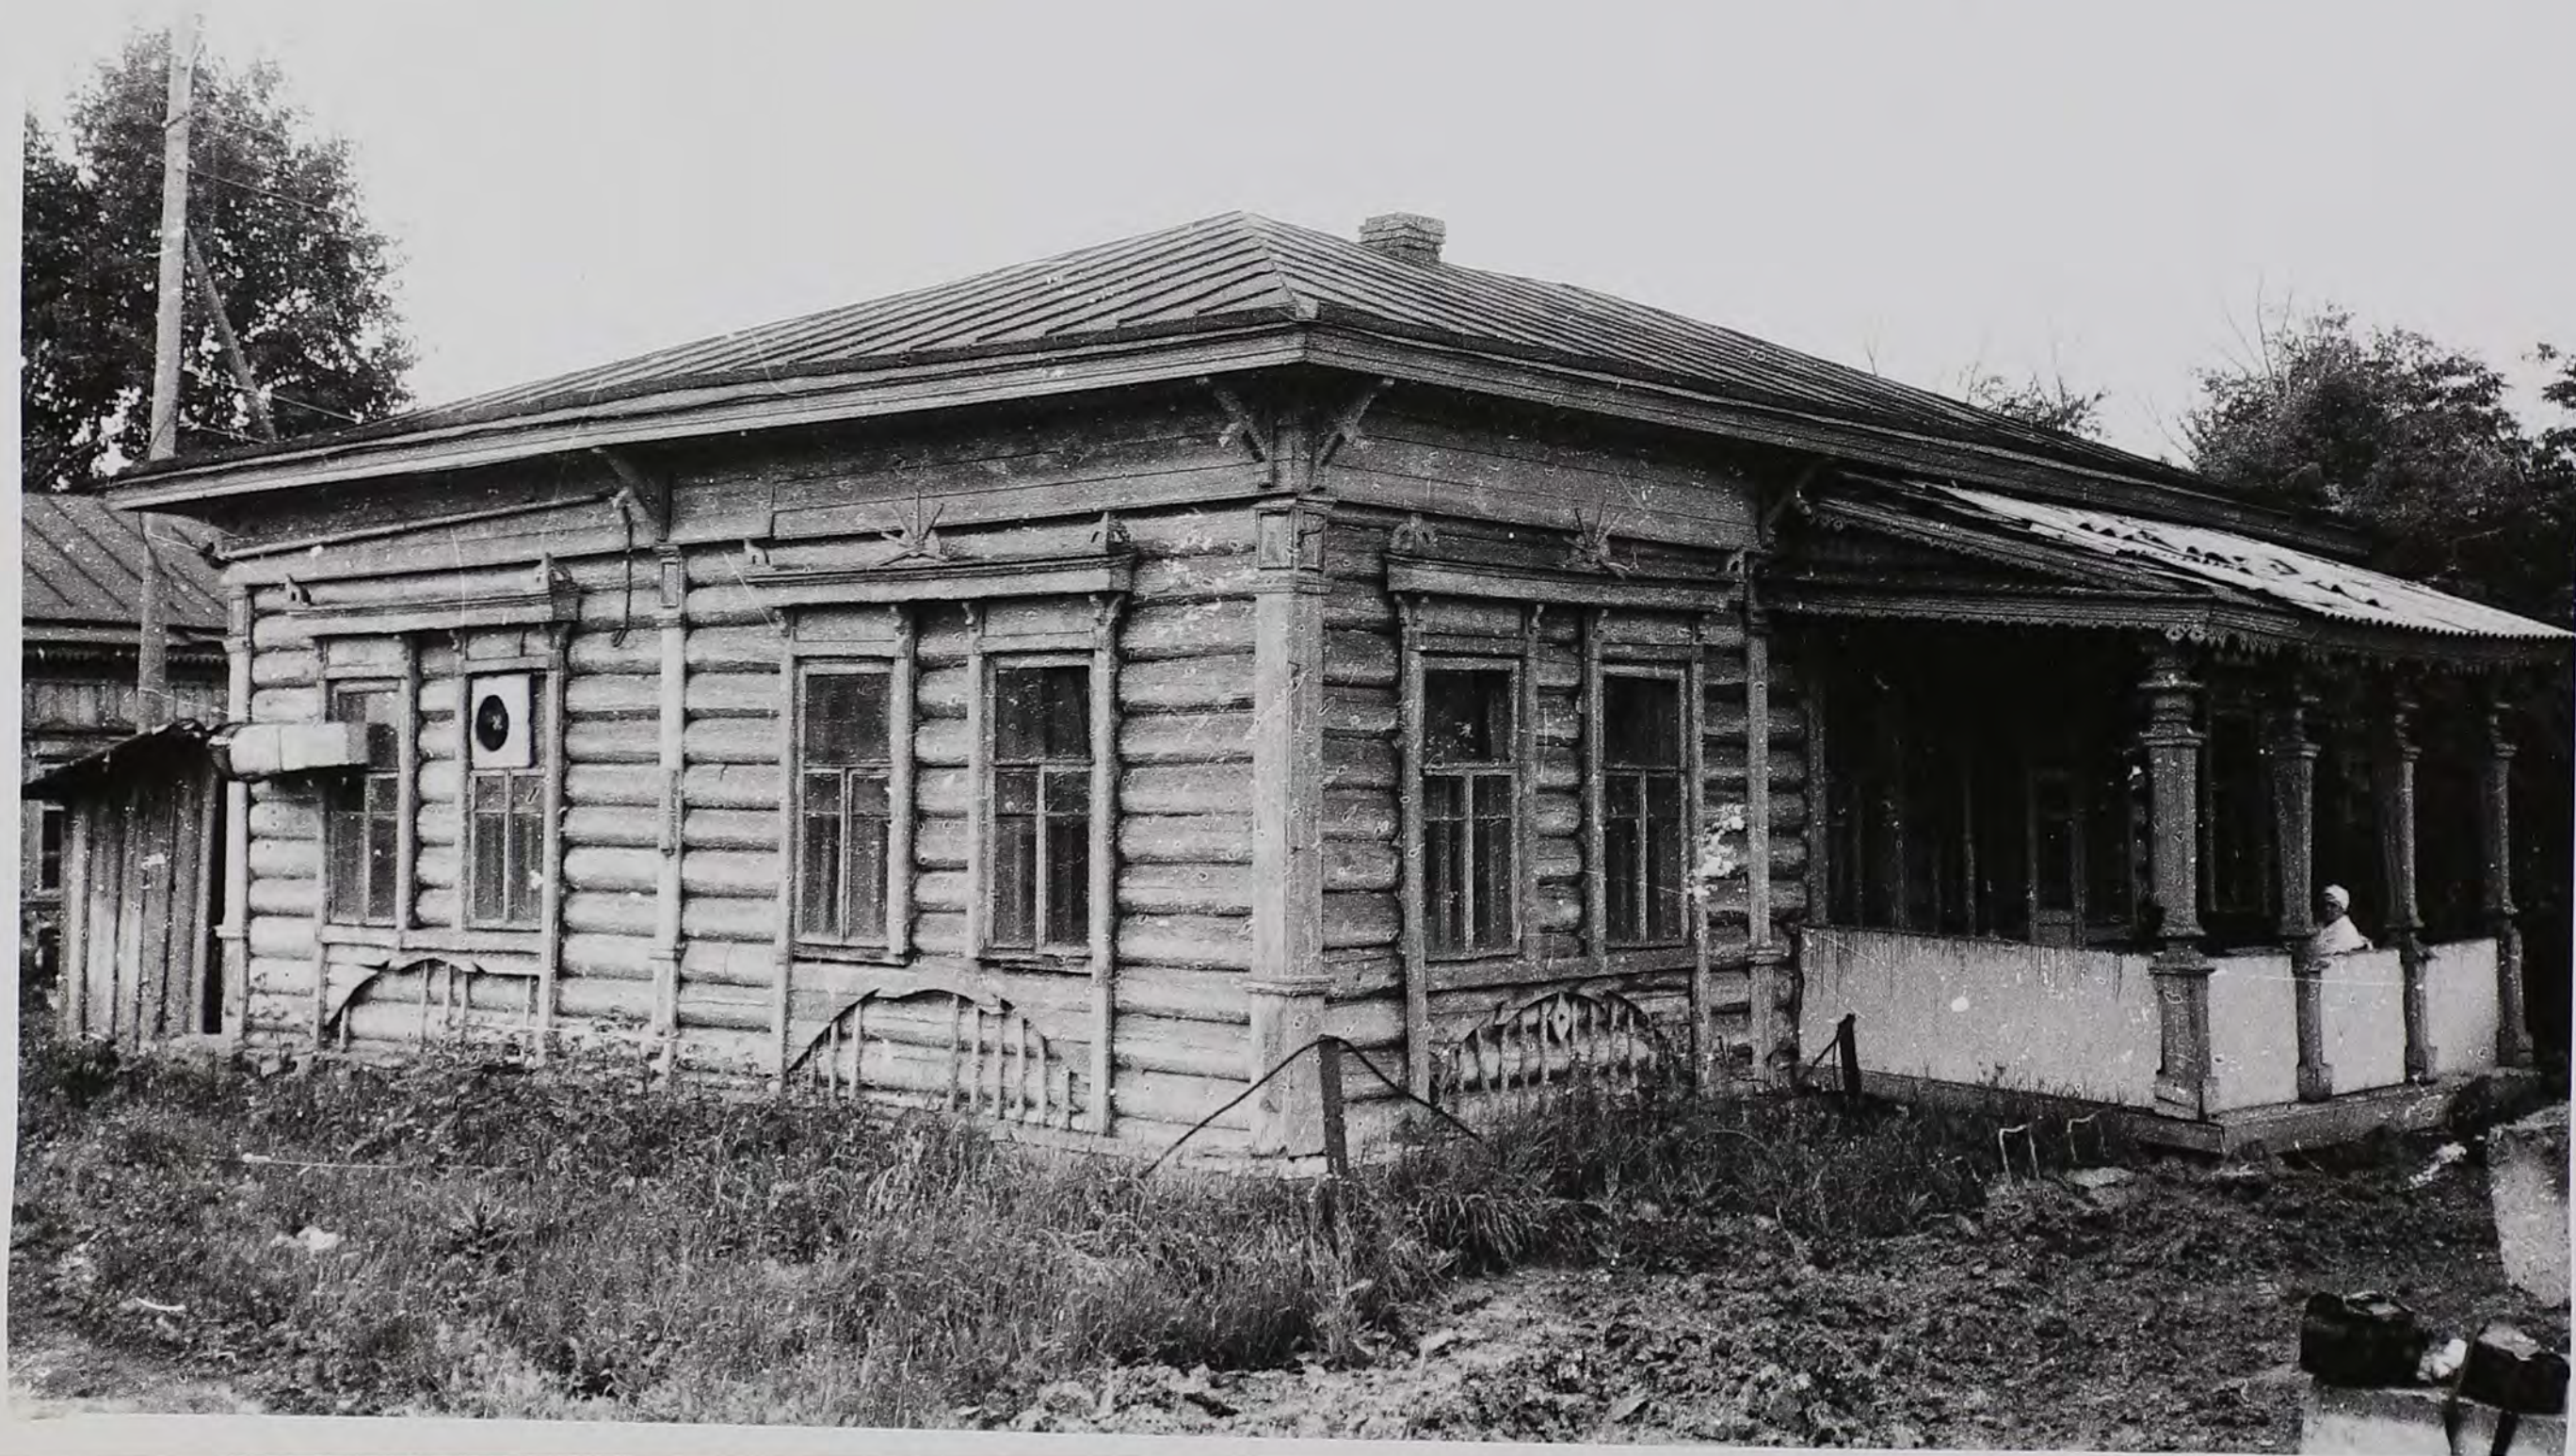
Кадр № 2 Новосибирская область, Картатский район.  
р.п. Картат  
Дом виллы врача Загибалова (деревянный)  
Южный и западный фасады  
Фото Курина Н.П. 1990 г.

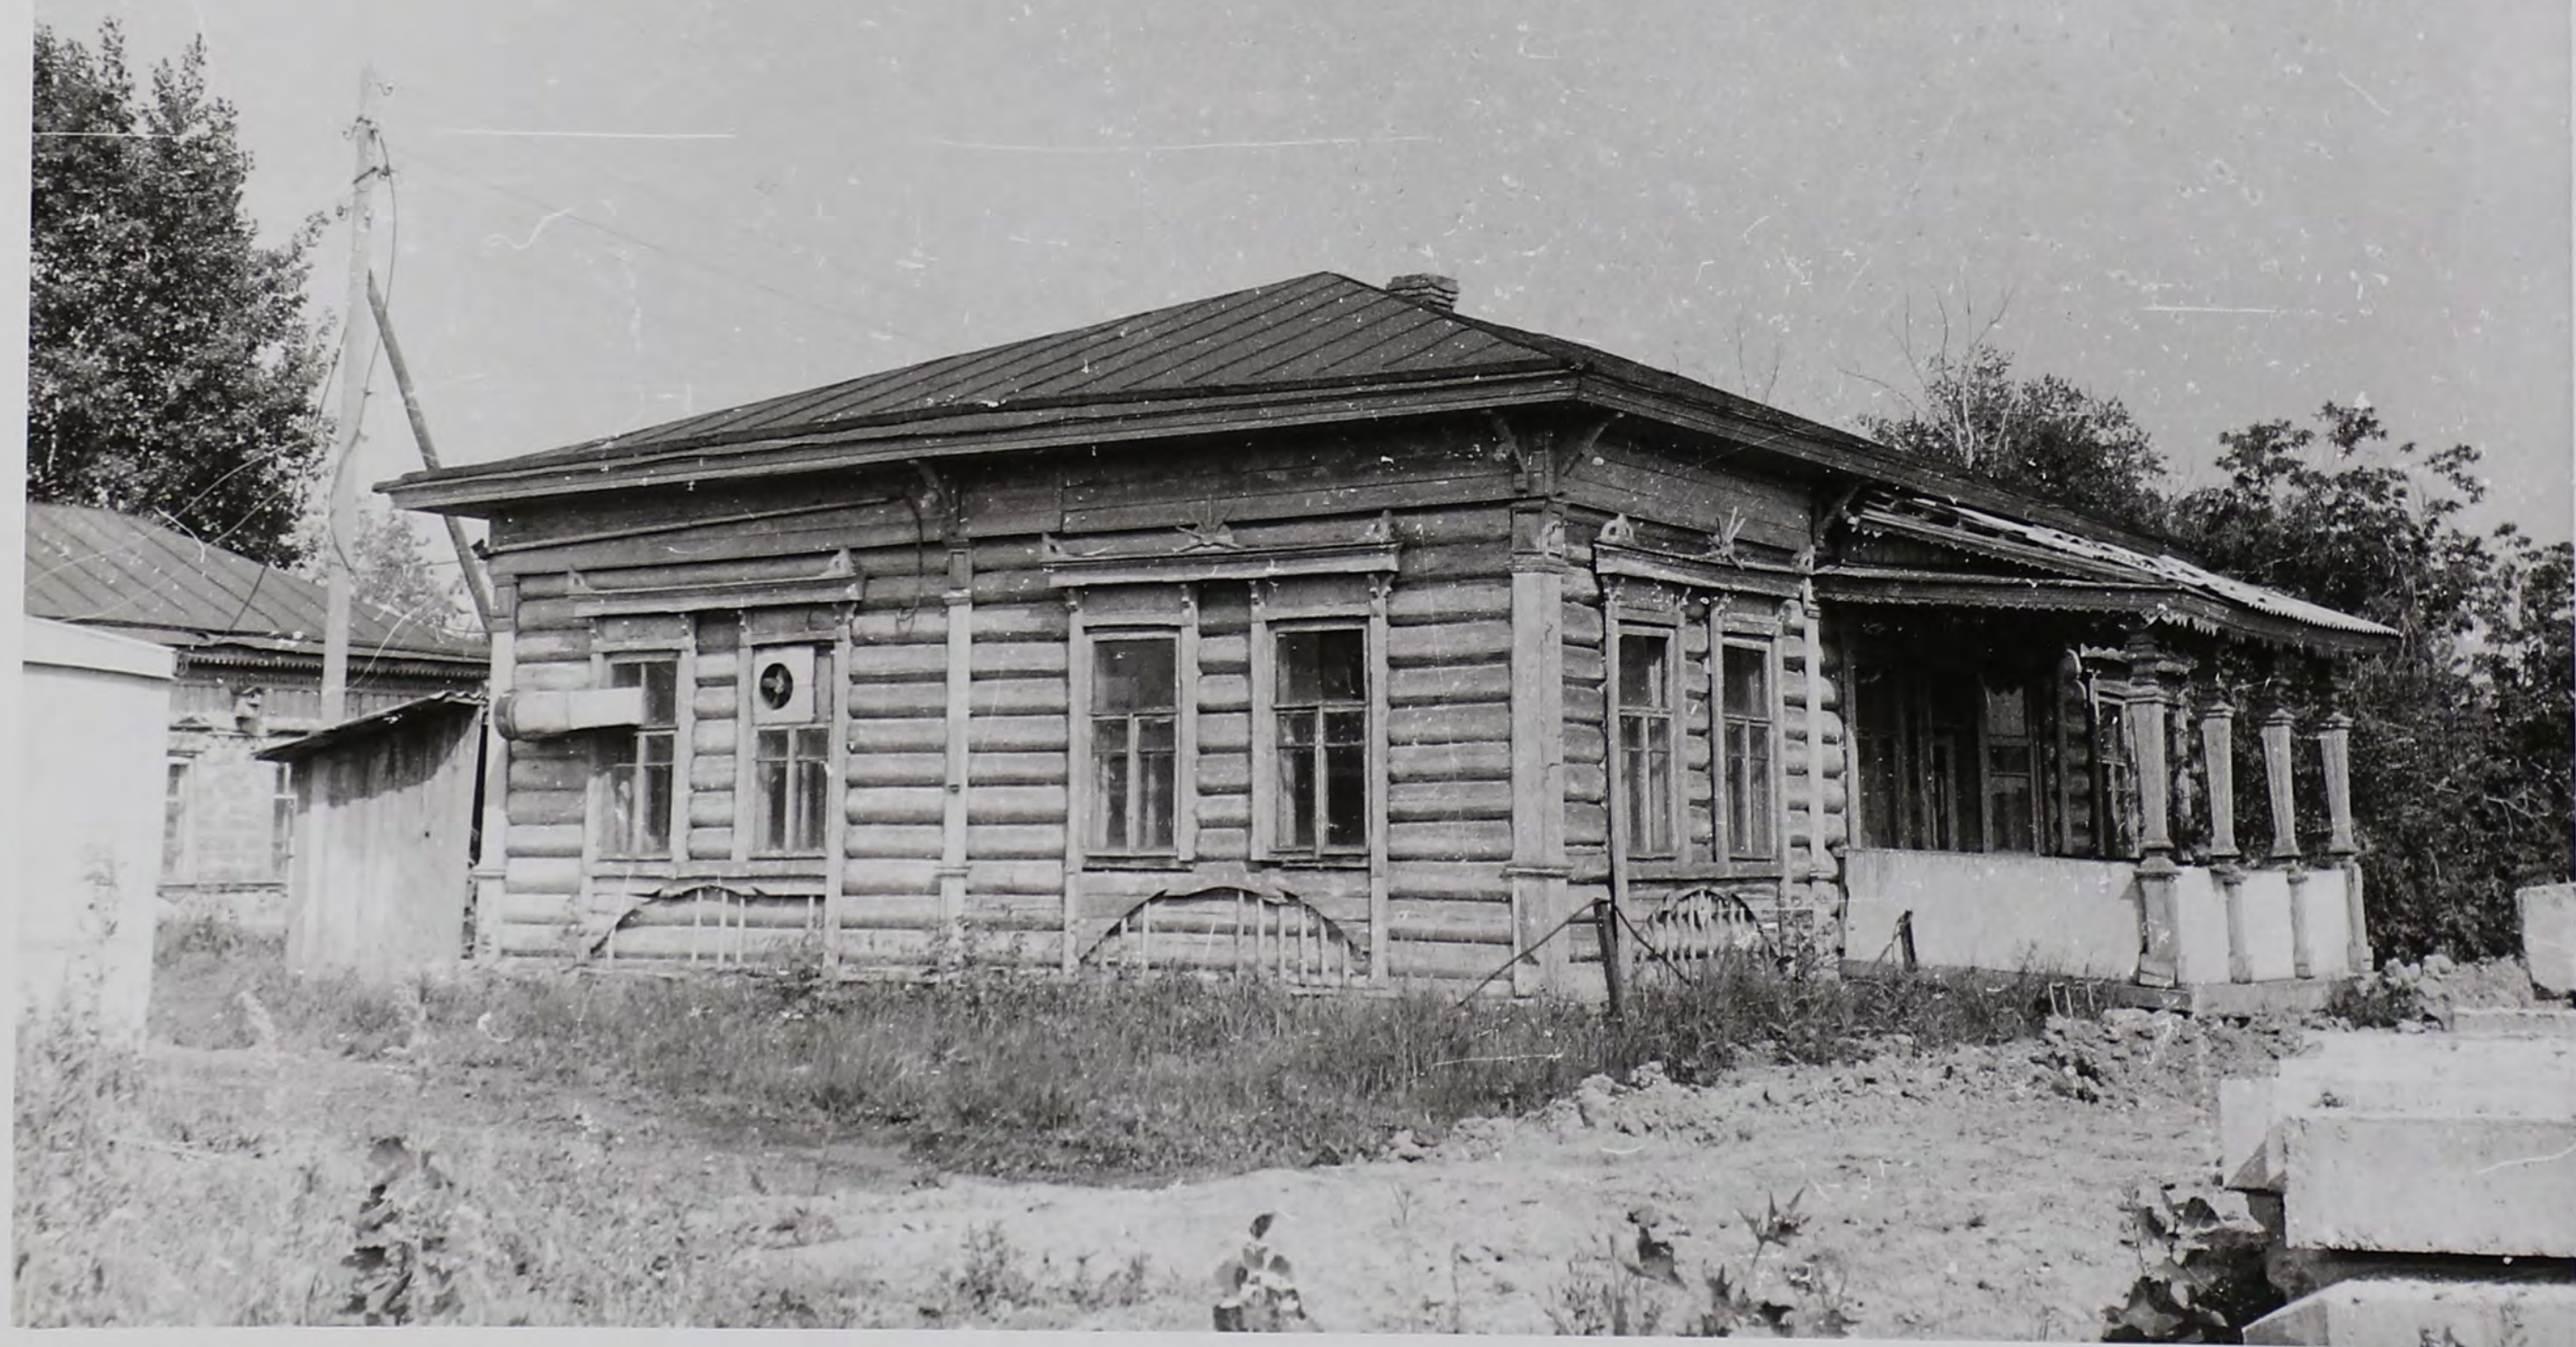
4  
705  
Кадр № I Новосибирская область, Каргатский район,  
р.ц.Каргат

Общий вид (южный и западный фасады)

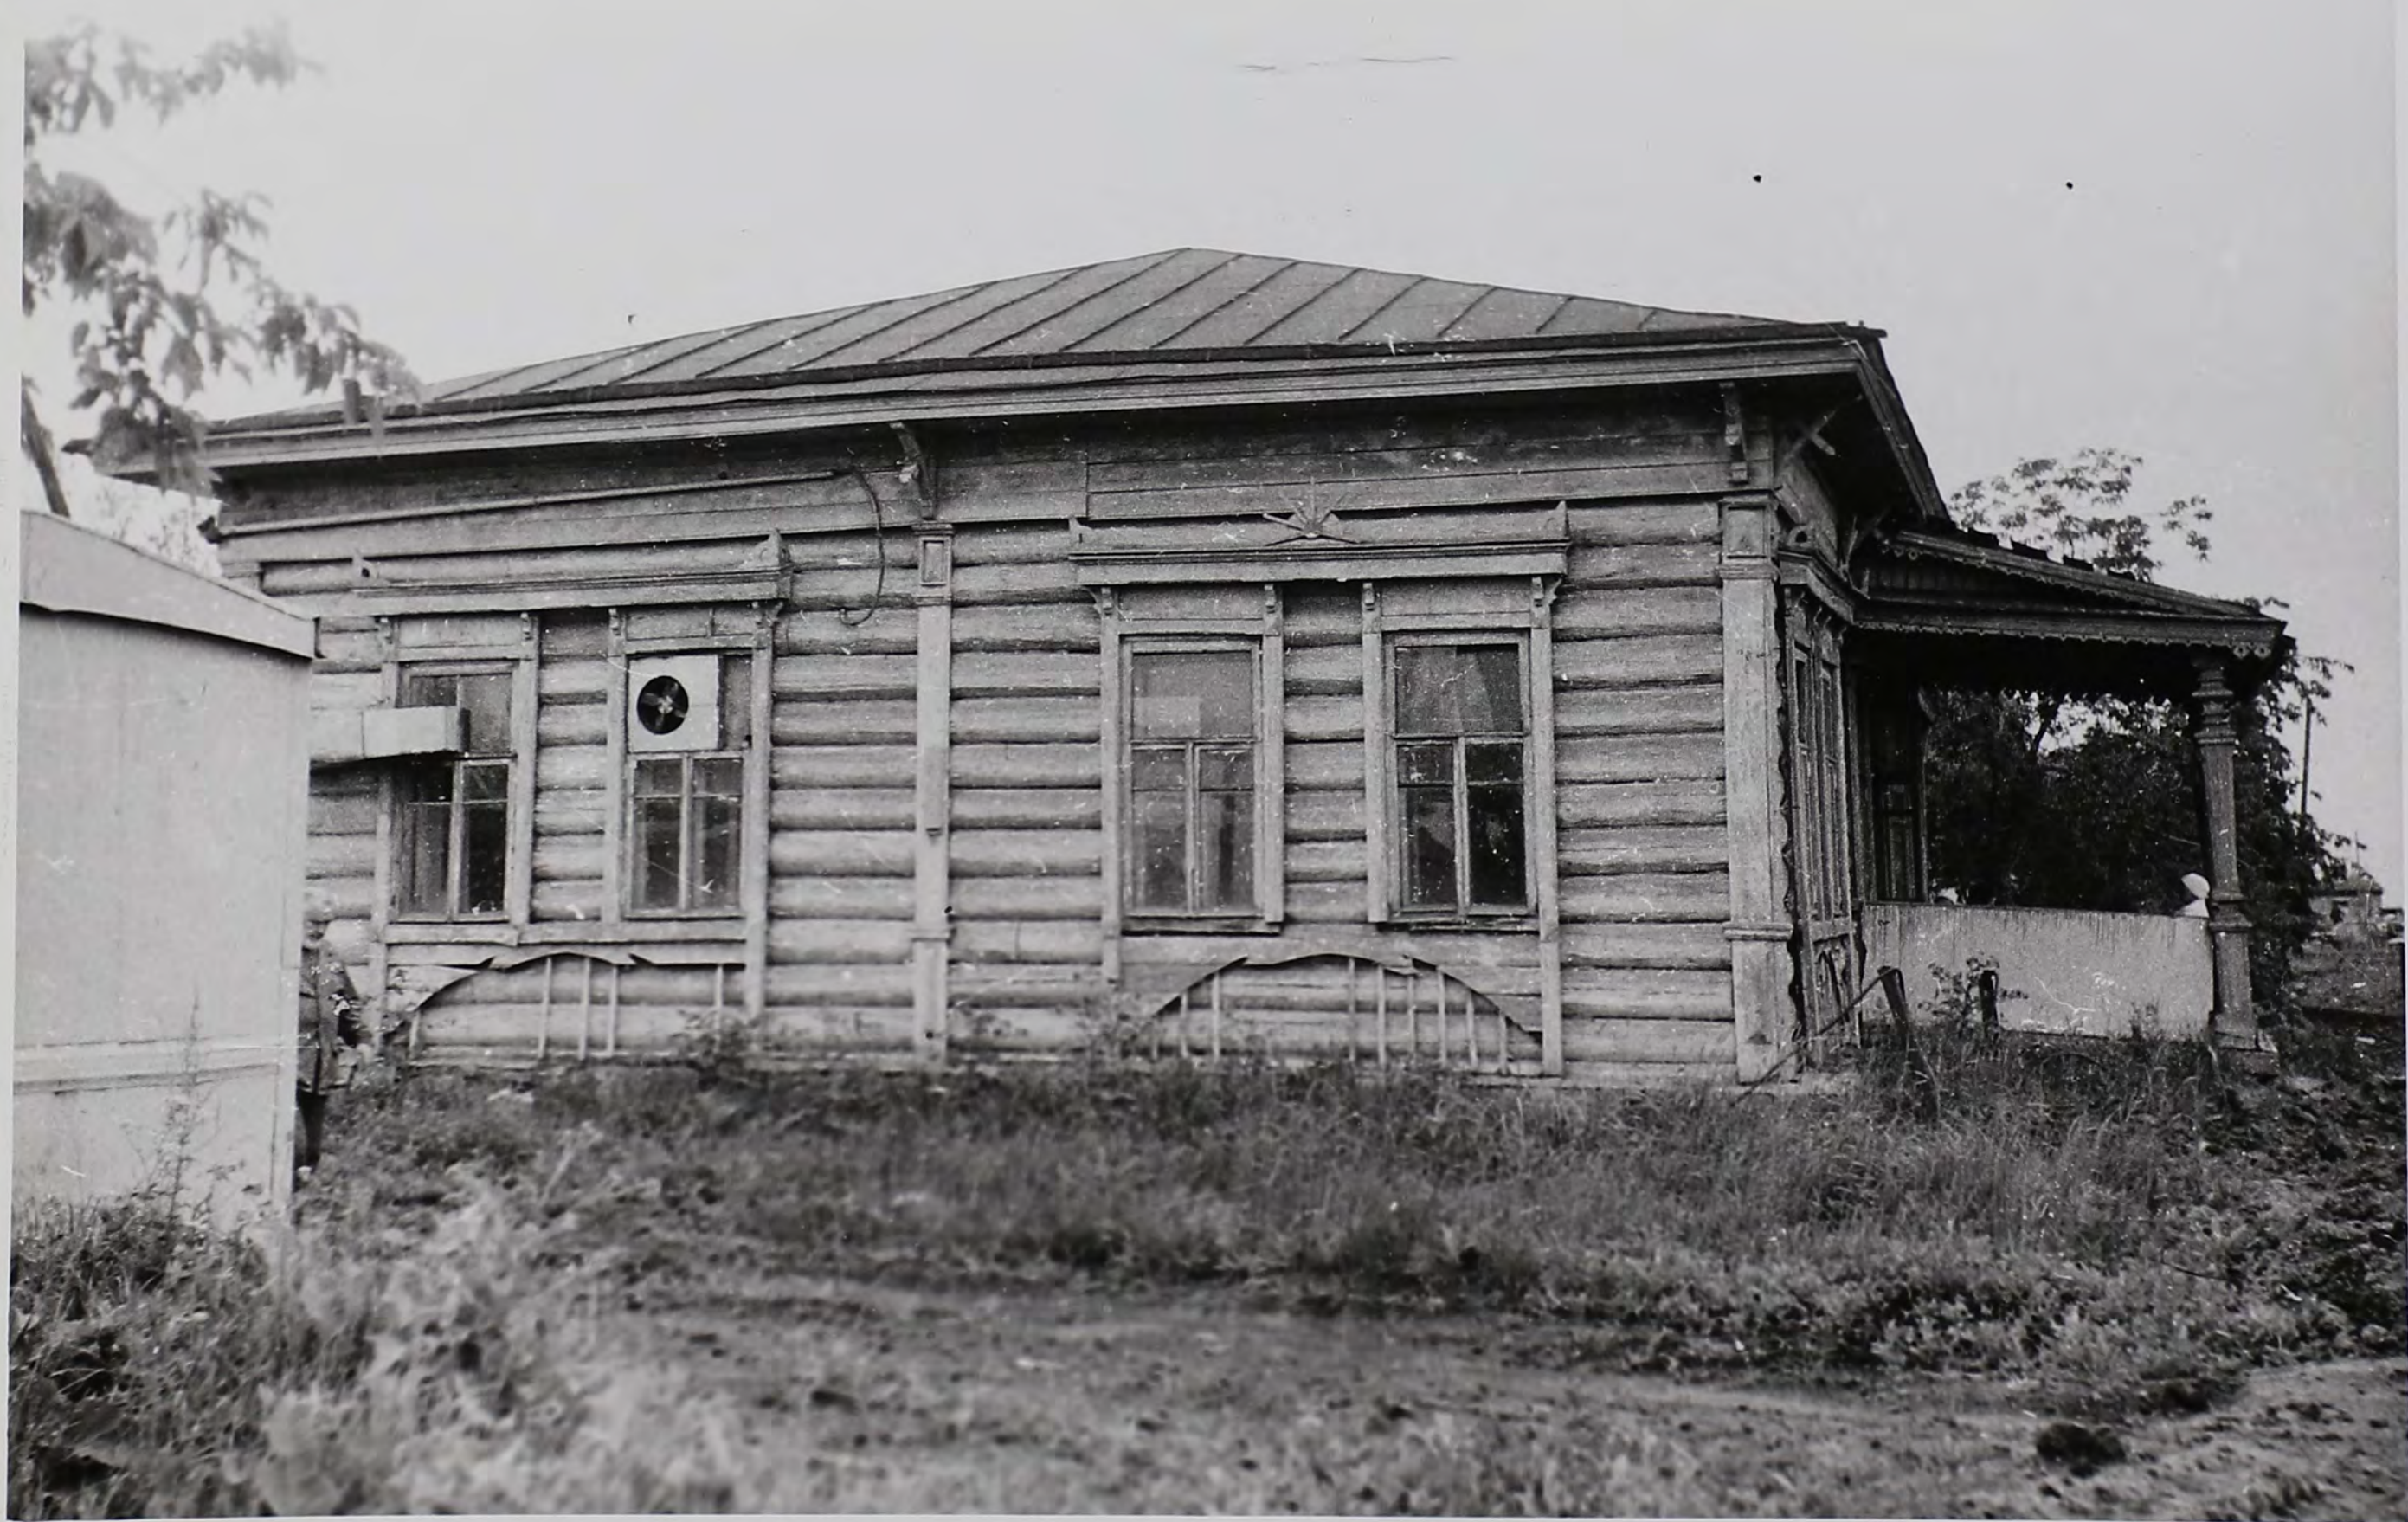
805  
Кадр № 3 Новосибирская область, Каргатский район,  
р.ц. Каргат  
Дом жилой врача Загибалова (деревянный)  
Западный фасад  
Фото Журина Н.П. 1990 г.

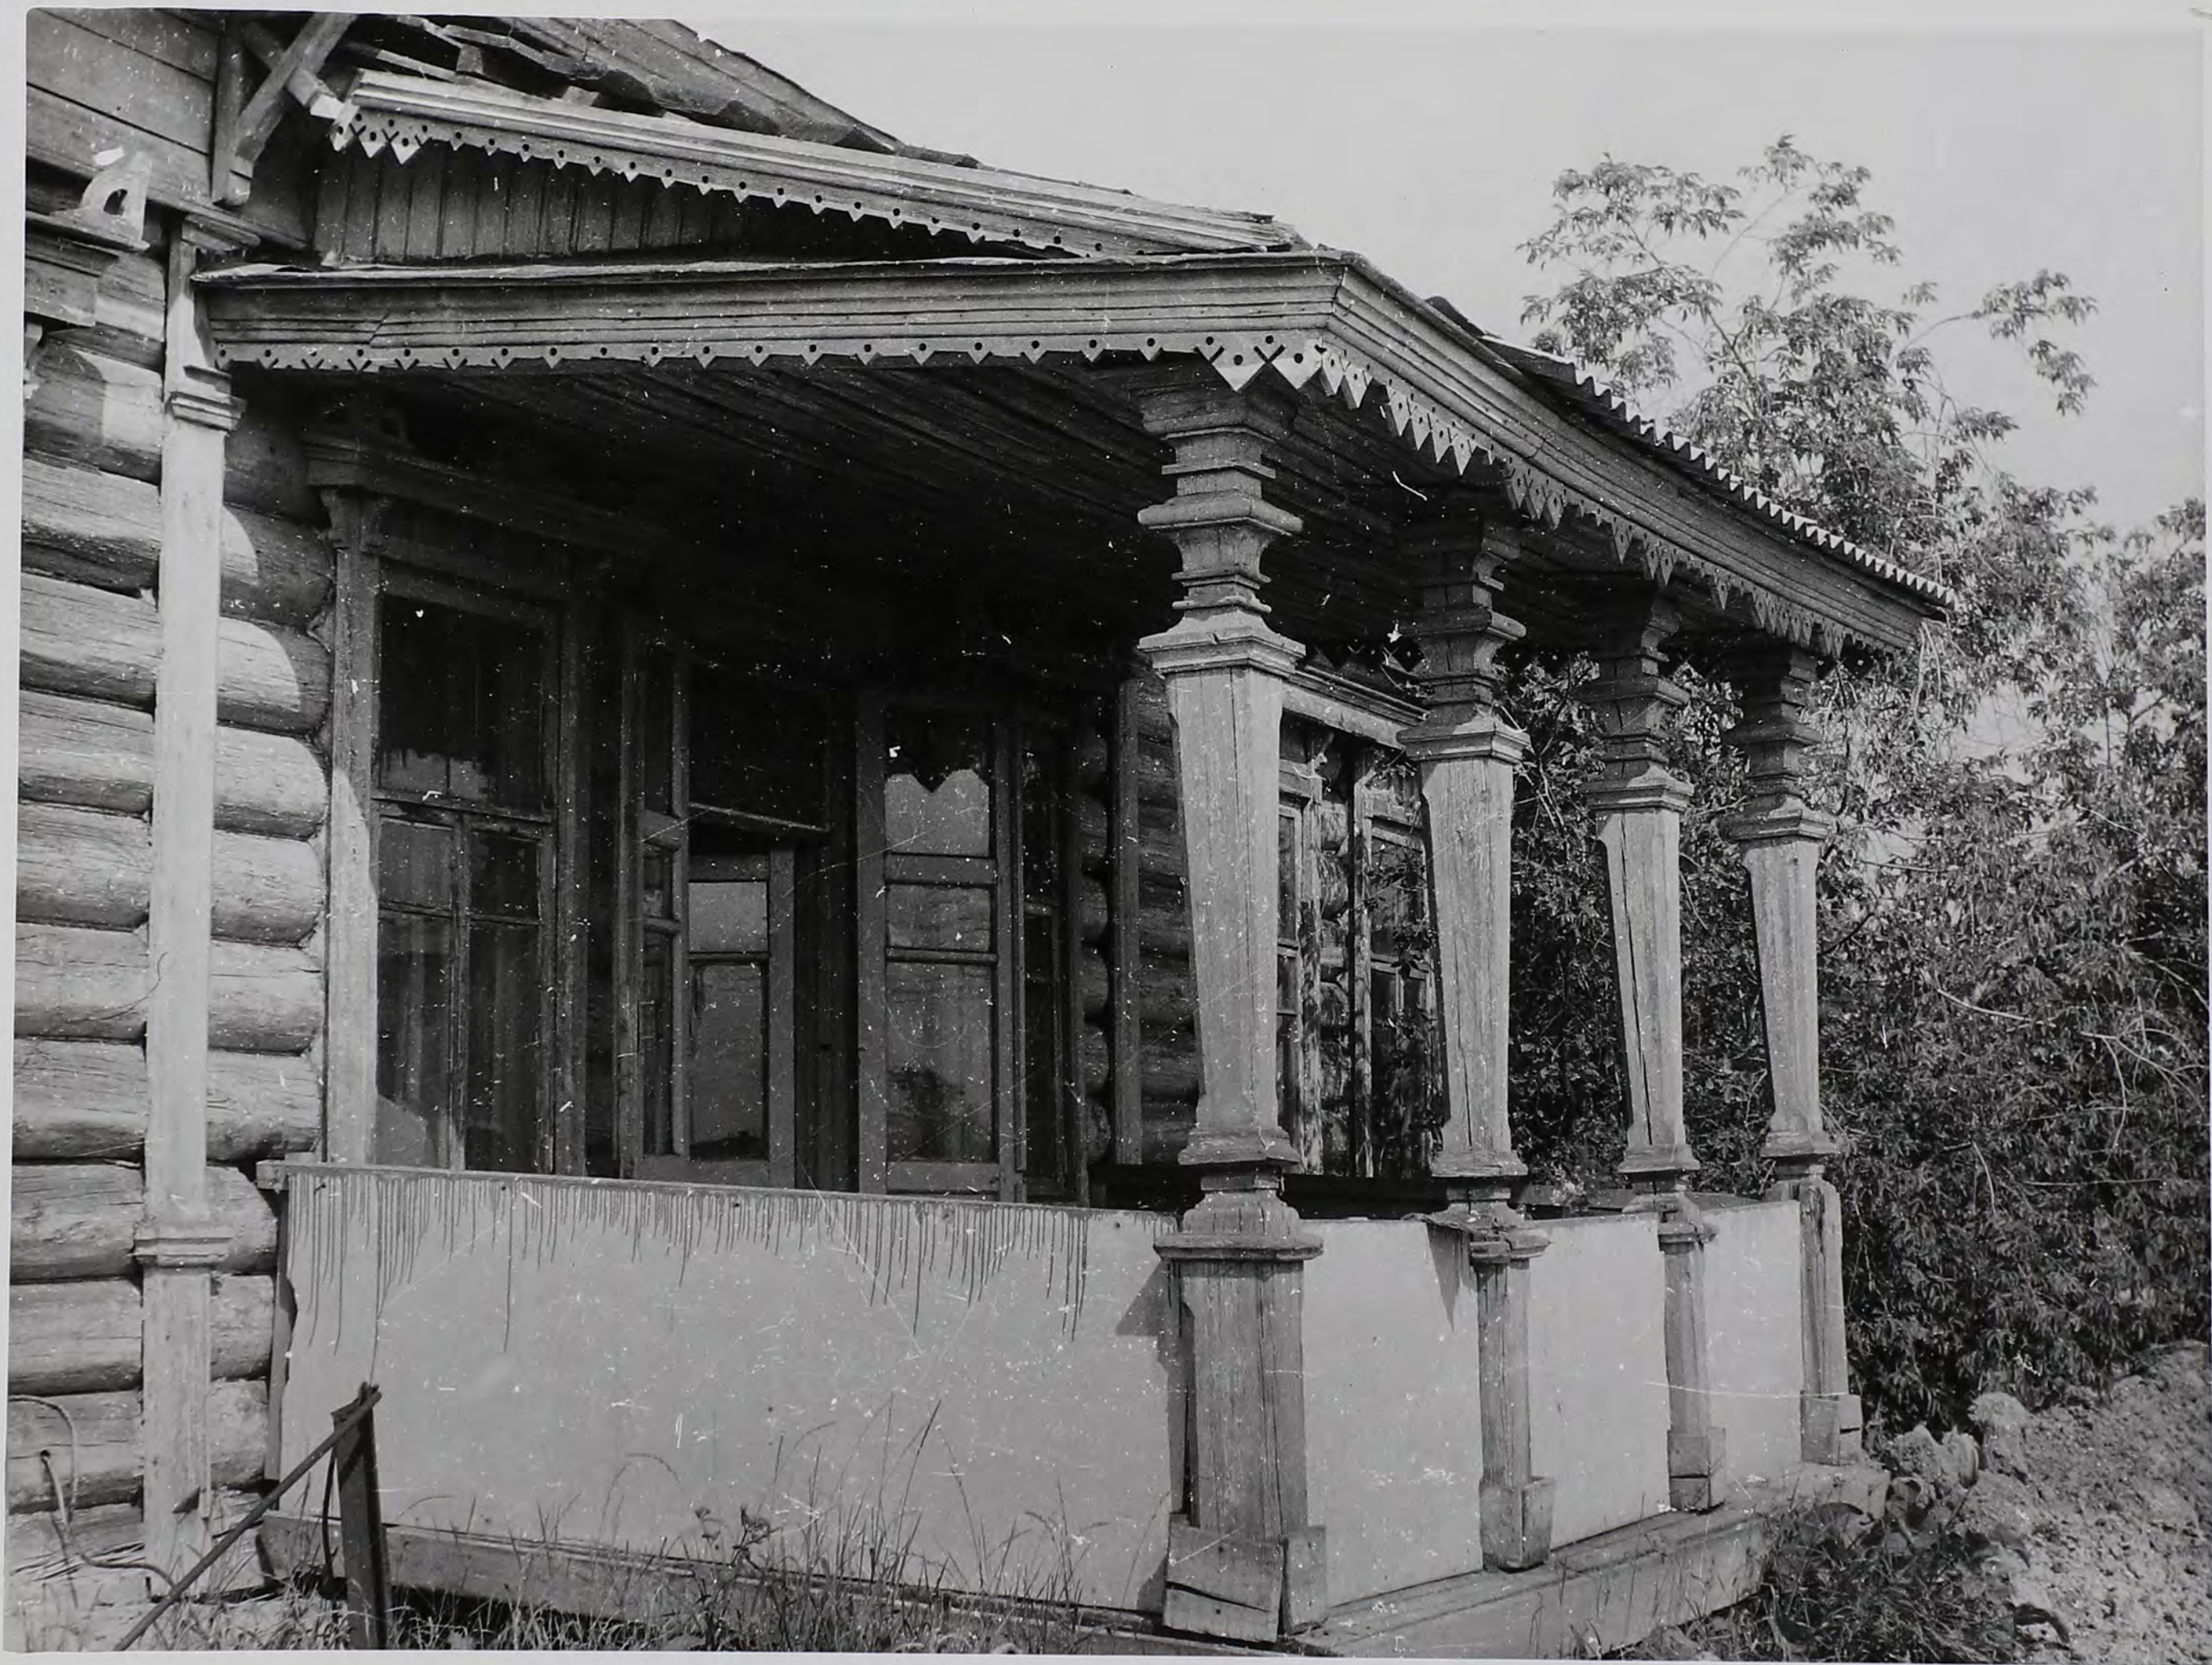
Кадр № 7 Новосибирская область, Кургатский район,  
р.ц.Кургат  
Дом жилой врача Загибалова (деревянный)  
Фрагмент южного фасада  
Фото Журина Н.П. 1990 г.

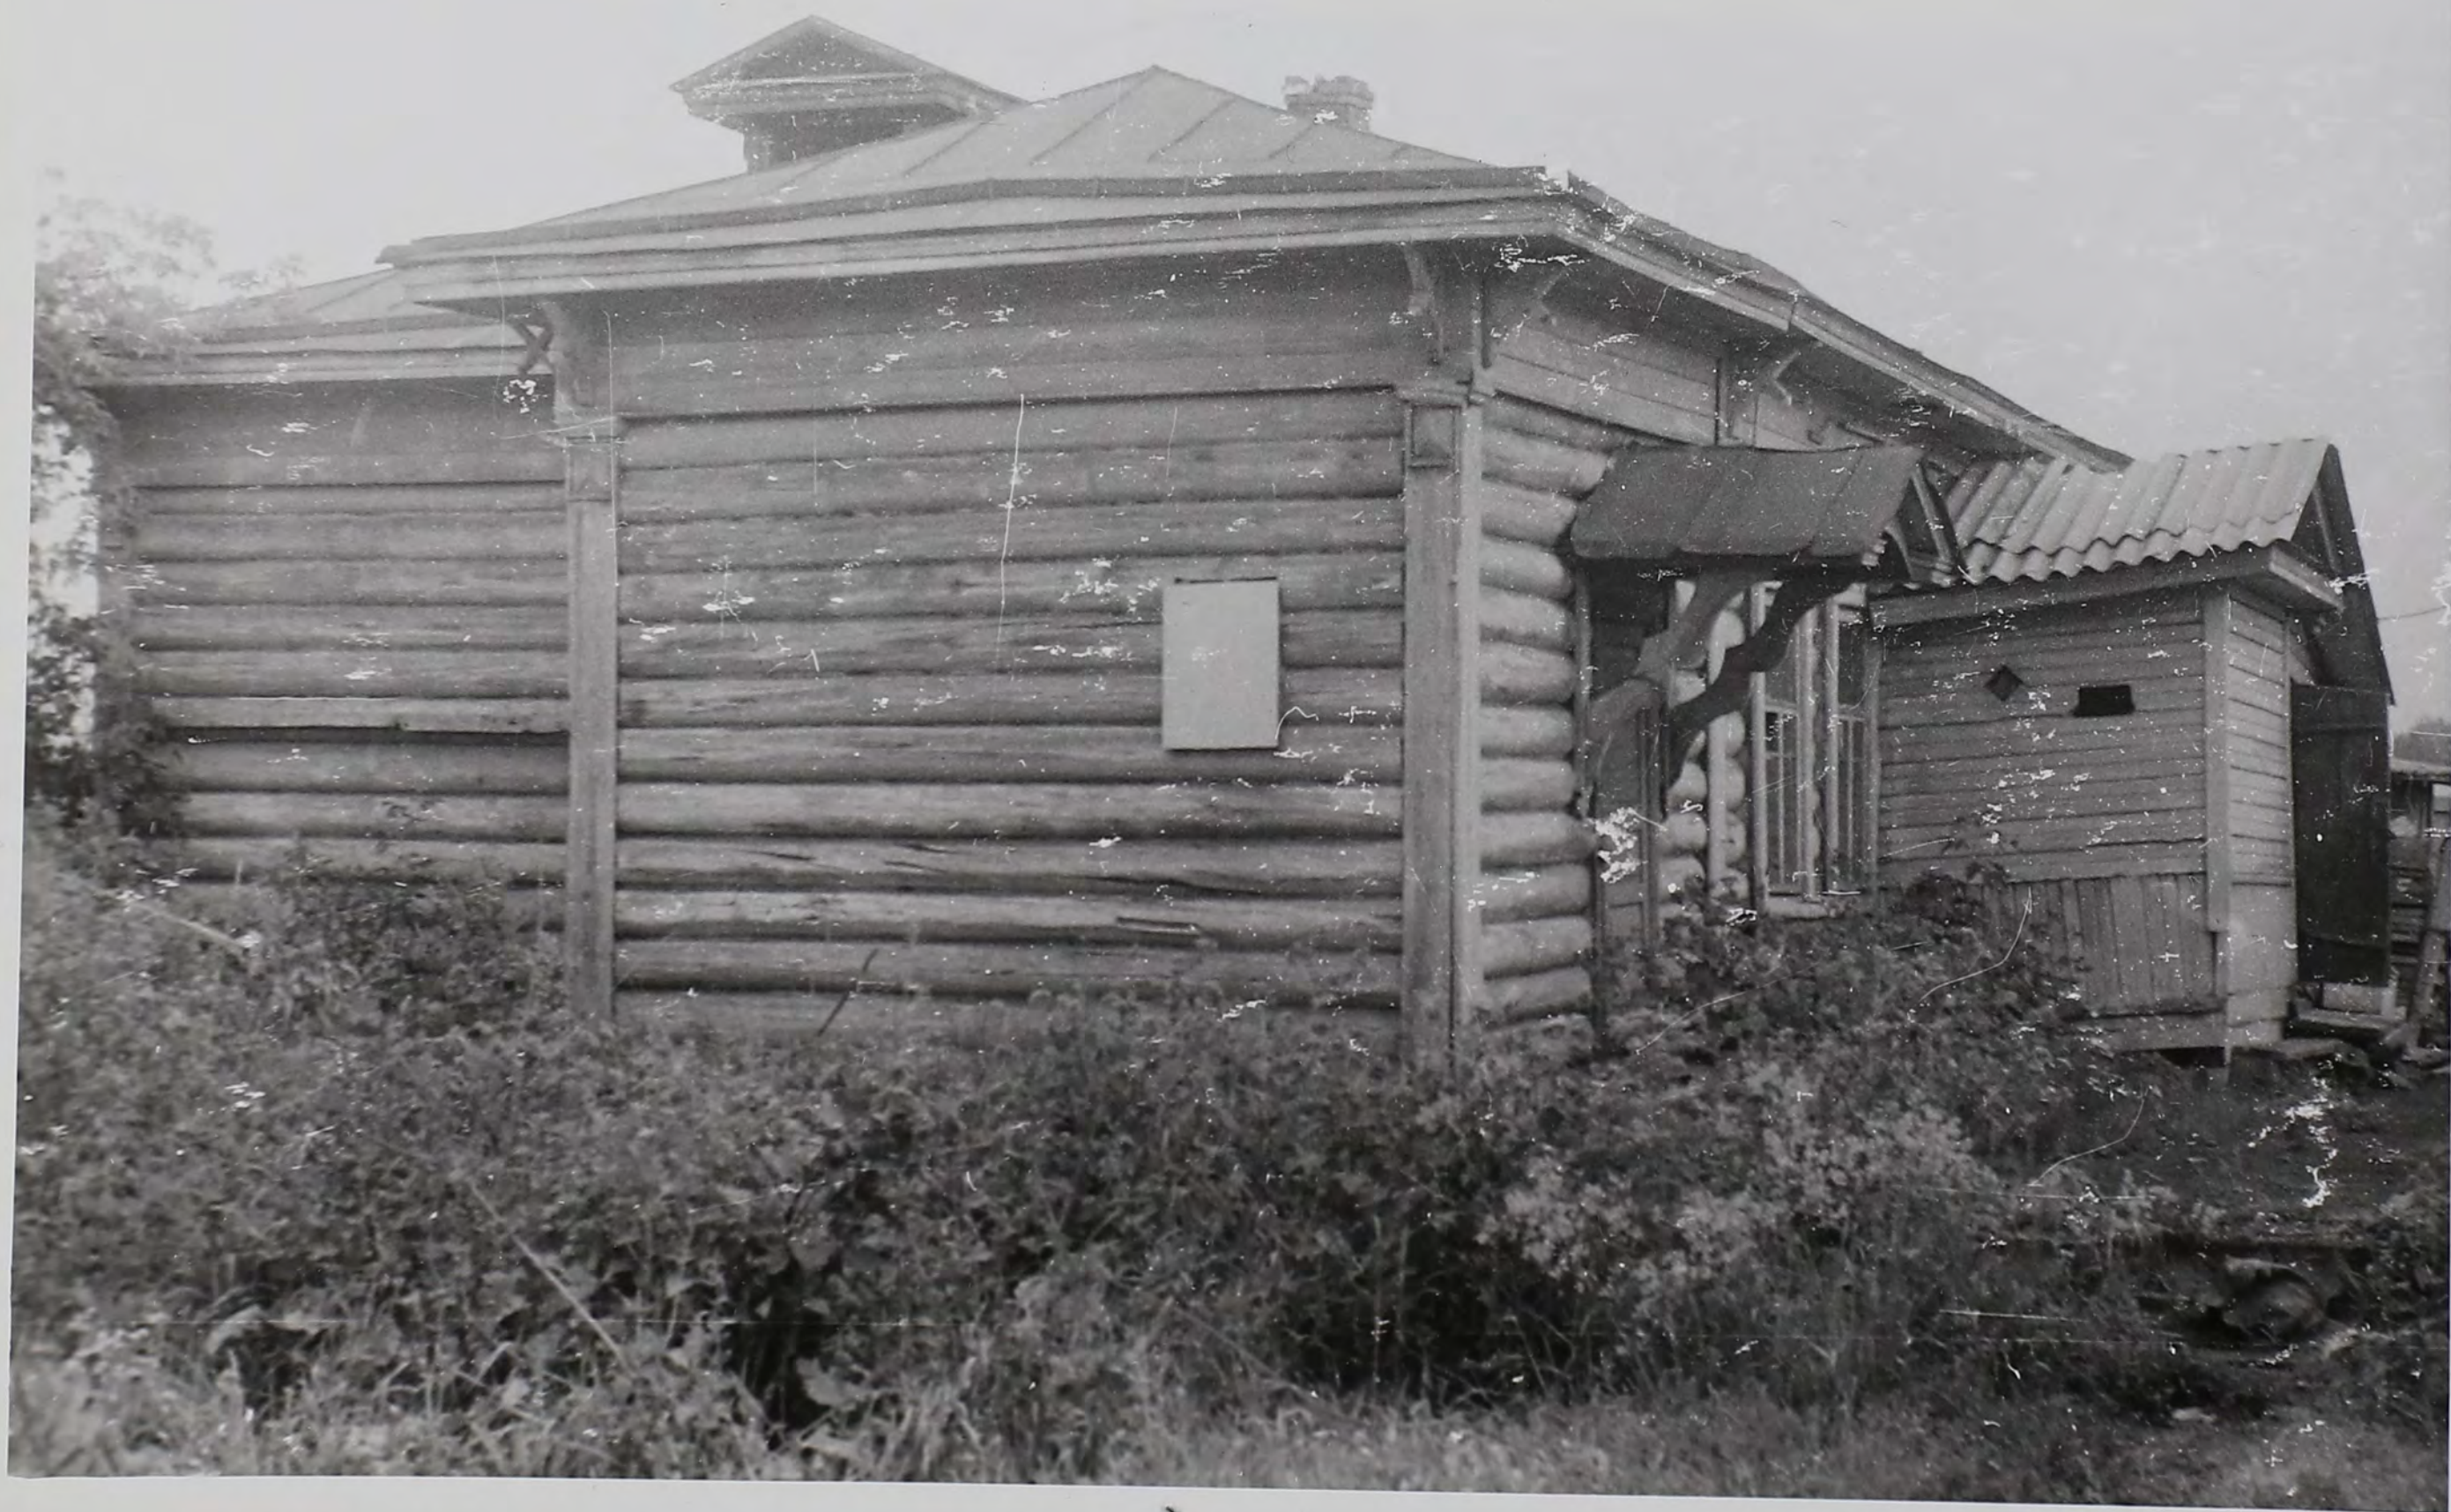
4  
X  
1005  
Кадр № 4

Восточный фасад
