П А С П О Р Т

I. НАИМЕНОВАНИЕ ПАМЯТНИКА Дом жилой врача Загибалова (деревянный)

Новосибирская обл., Кургатский р-н, р.ц.Кургат  
Дом жилой врача Загибалова (деревянный)

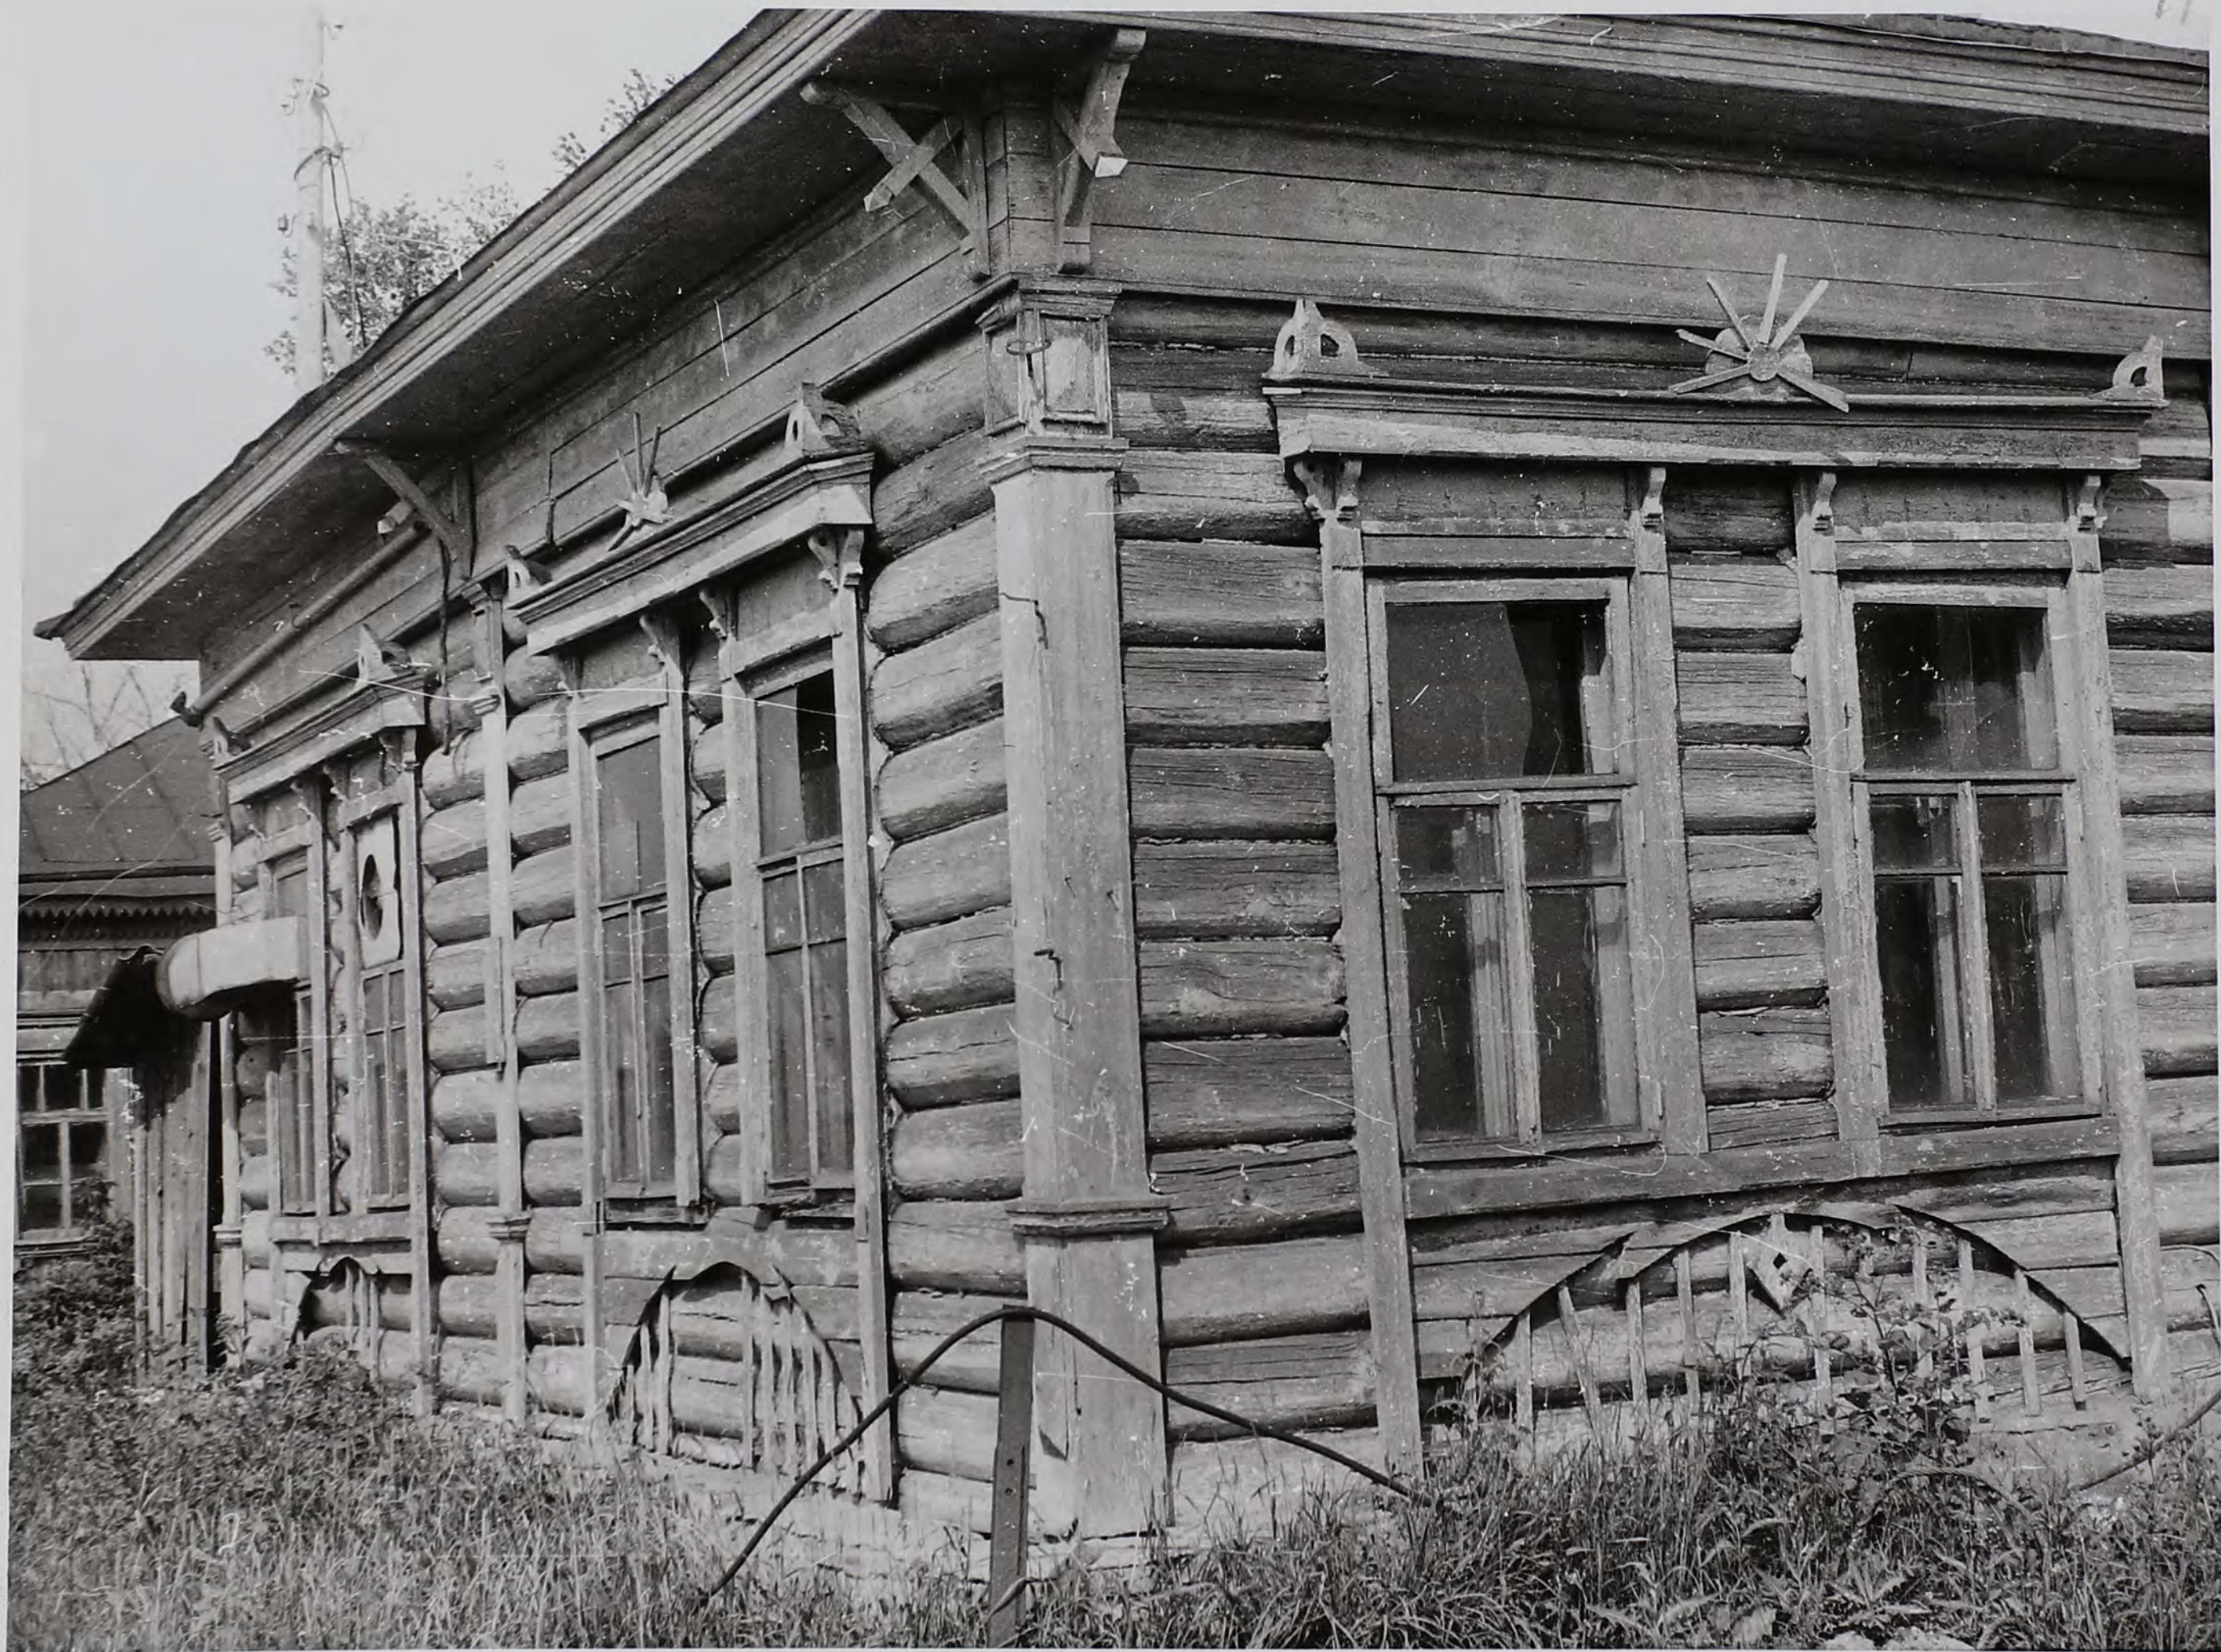
Кадр № 9 Новосибирская область, Картатский район,  
р.п.Картат  
Дом жилой врача Загибалова (деревянный)  
Фрагмент южного фасада  
Фото Журина Н.П. 1990 г.

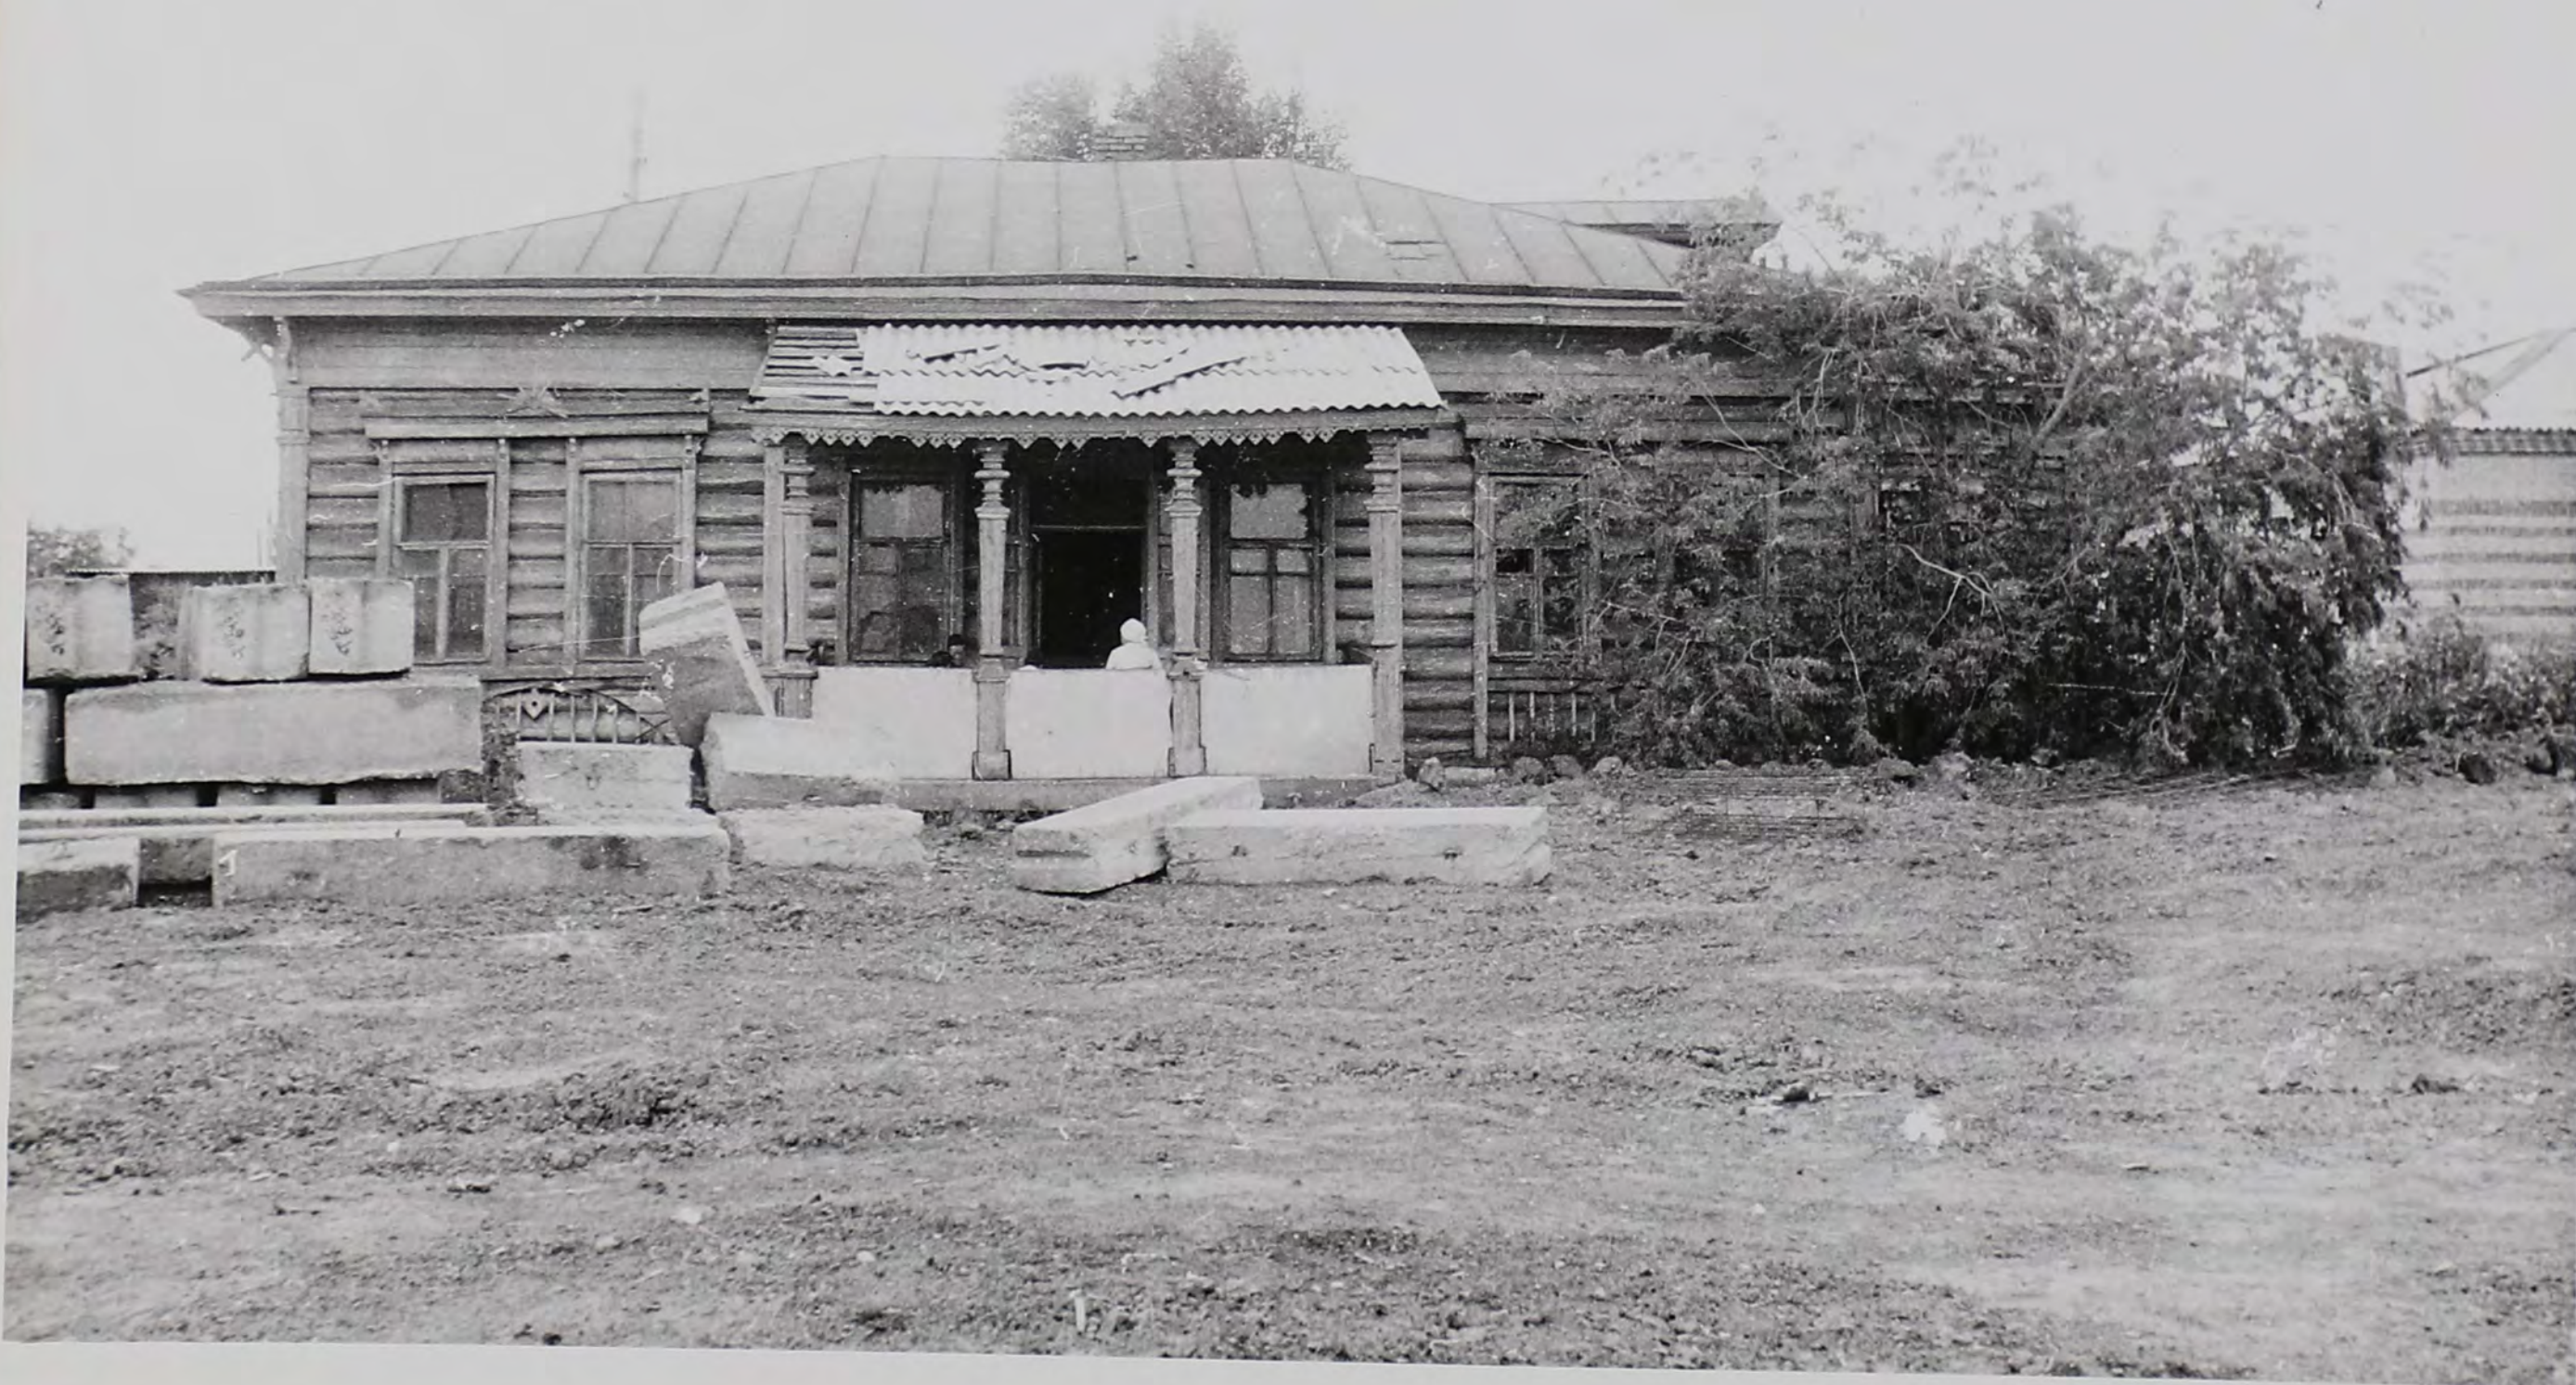
125  
Кадр № 5 Новосибирская область, Картатский район,  
р.п. Картат  
Дом жилой врача Загибалова (деревянный)  
Южный фасад  
Фото Журина Н.П. 1990 г.

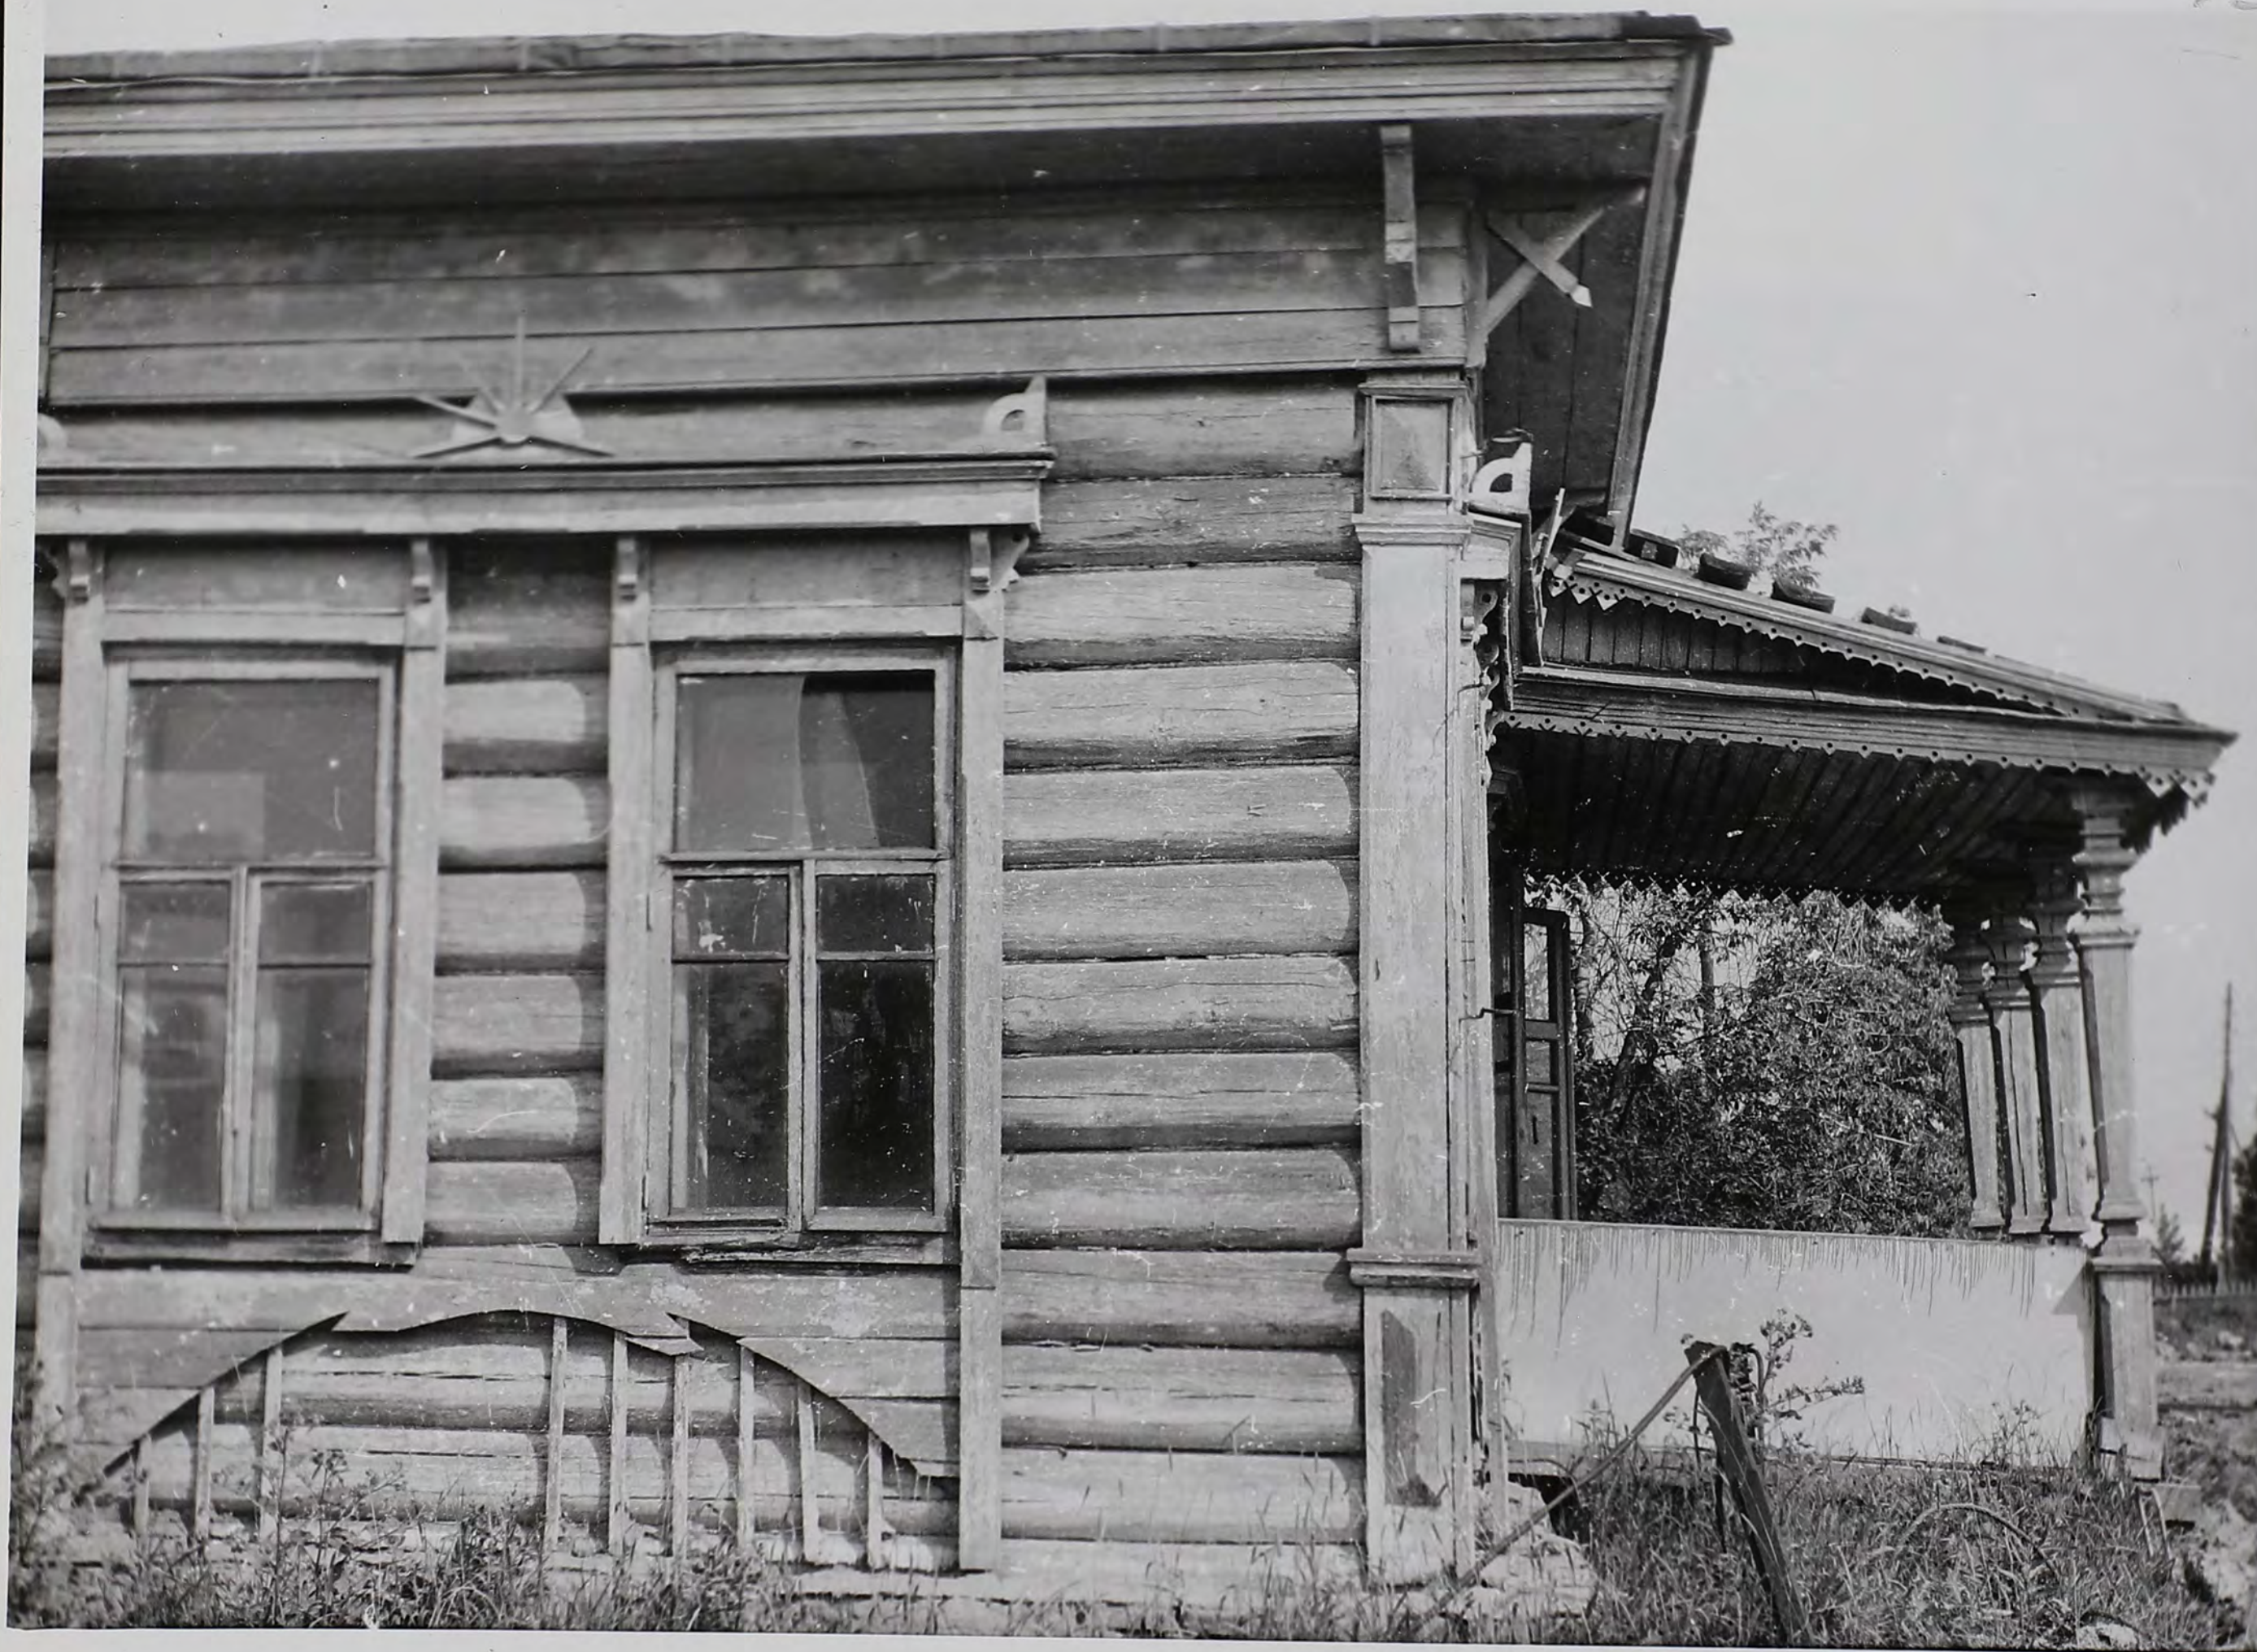
II  
1306  
Кадр № II

Прямоугольные оконные проемы объединены по два общим карнизом наличника, который поддерживается резными кронштейнами по краям прямоугольных лобовых досок. Вертикальные элементы наличников продолжены до цоколя, между ними вписано полуокружье, декорированное вертикальными рейками. Декор дома испытал несомненное влияние деревянного модерна. Терраса на главном южном фасаде имеет четыре колонки, поддерживающих односкатную кровлю. Колонки резные, с утонением книзу, с пьедесталом и стилизованной капителью, набранной из архитектурных профилей. Карниз кровли имеет пропиленной подзор в виде зубчиков с отверстиями и пропилами.

Окна западного фасада

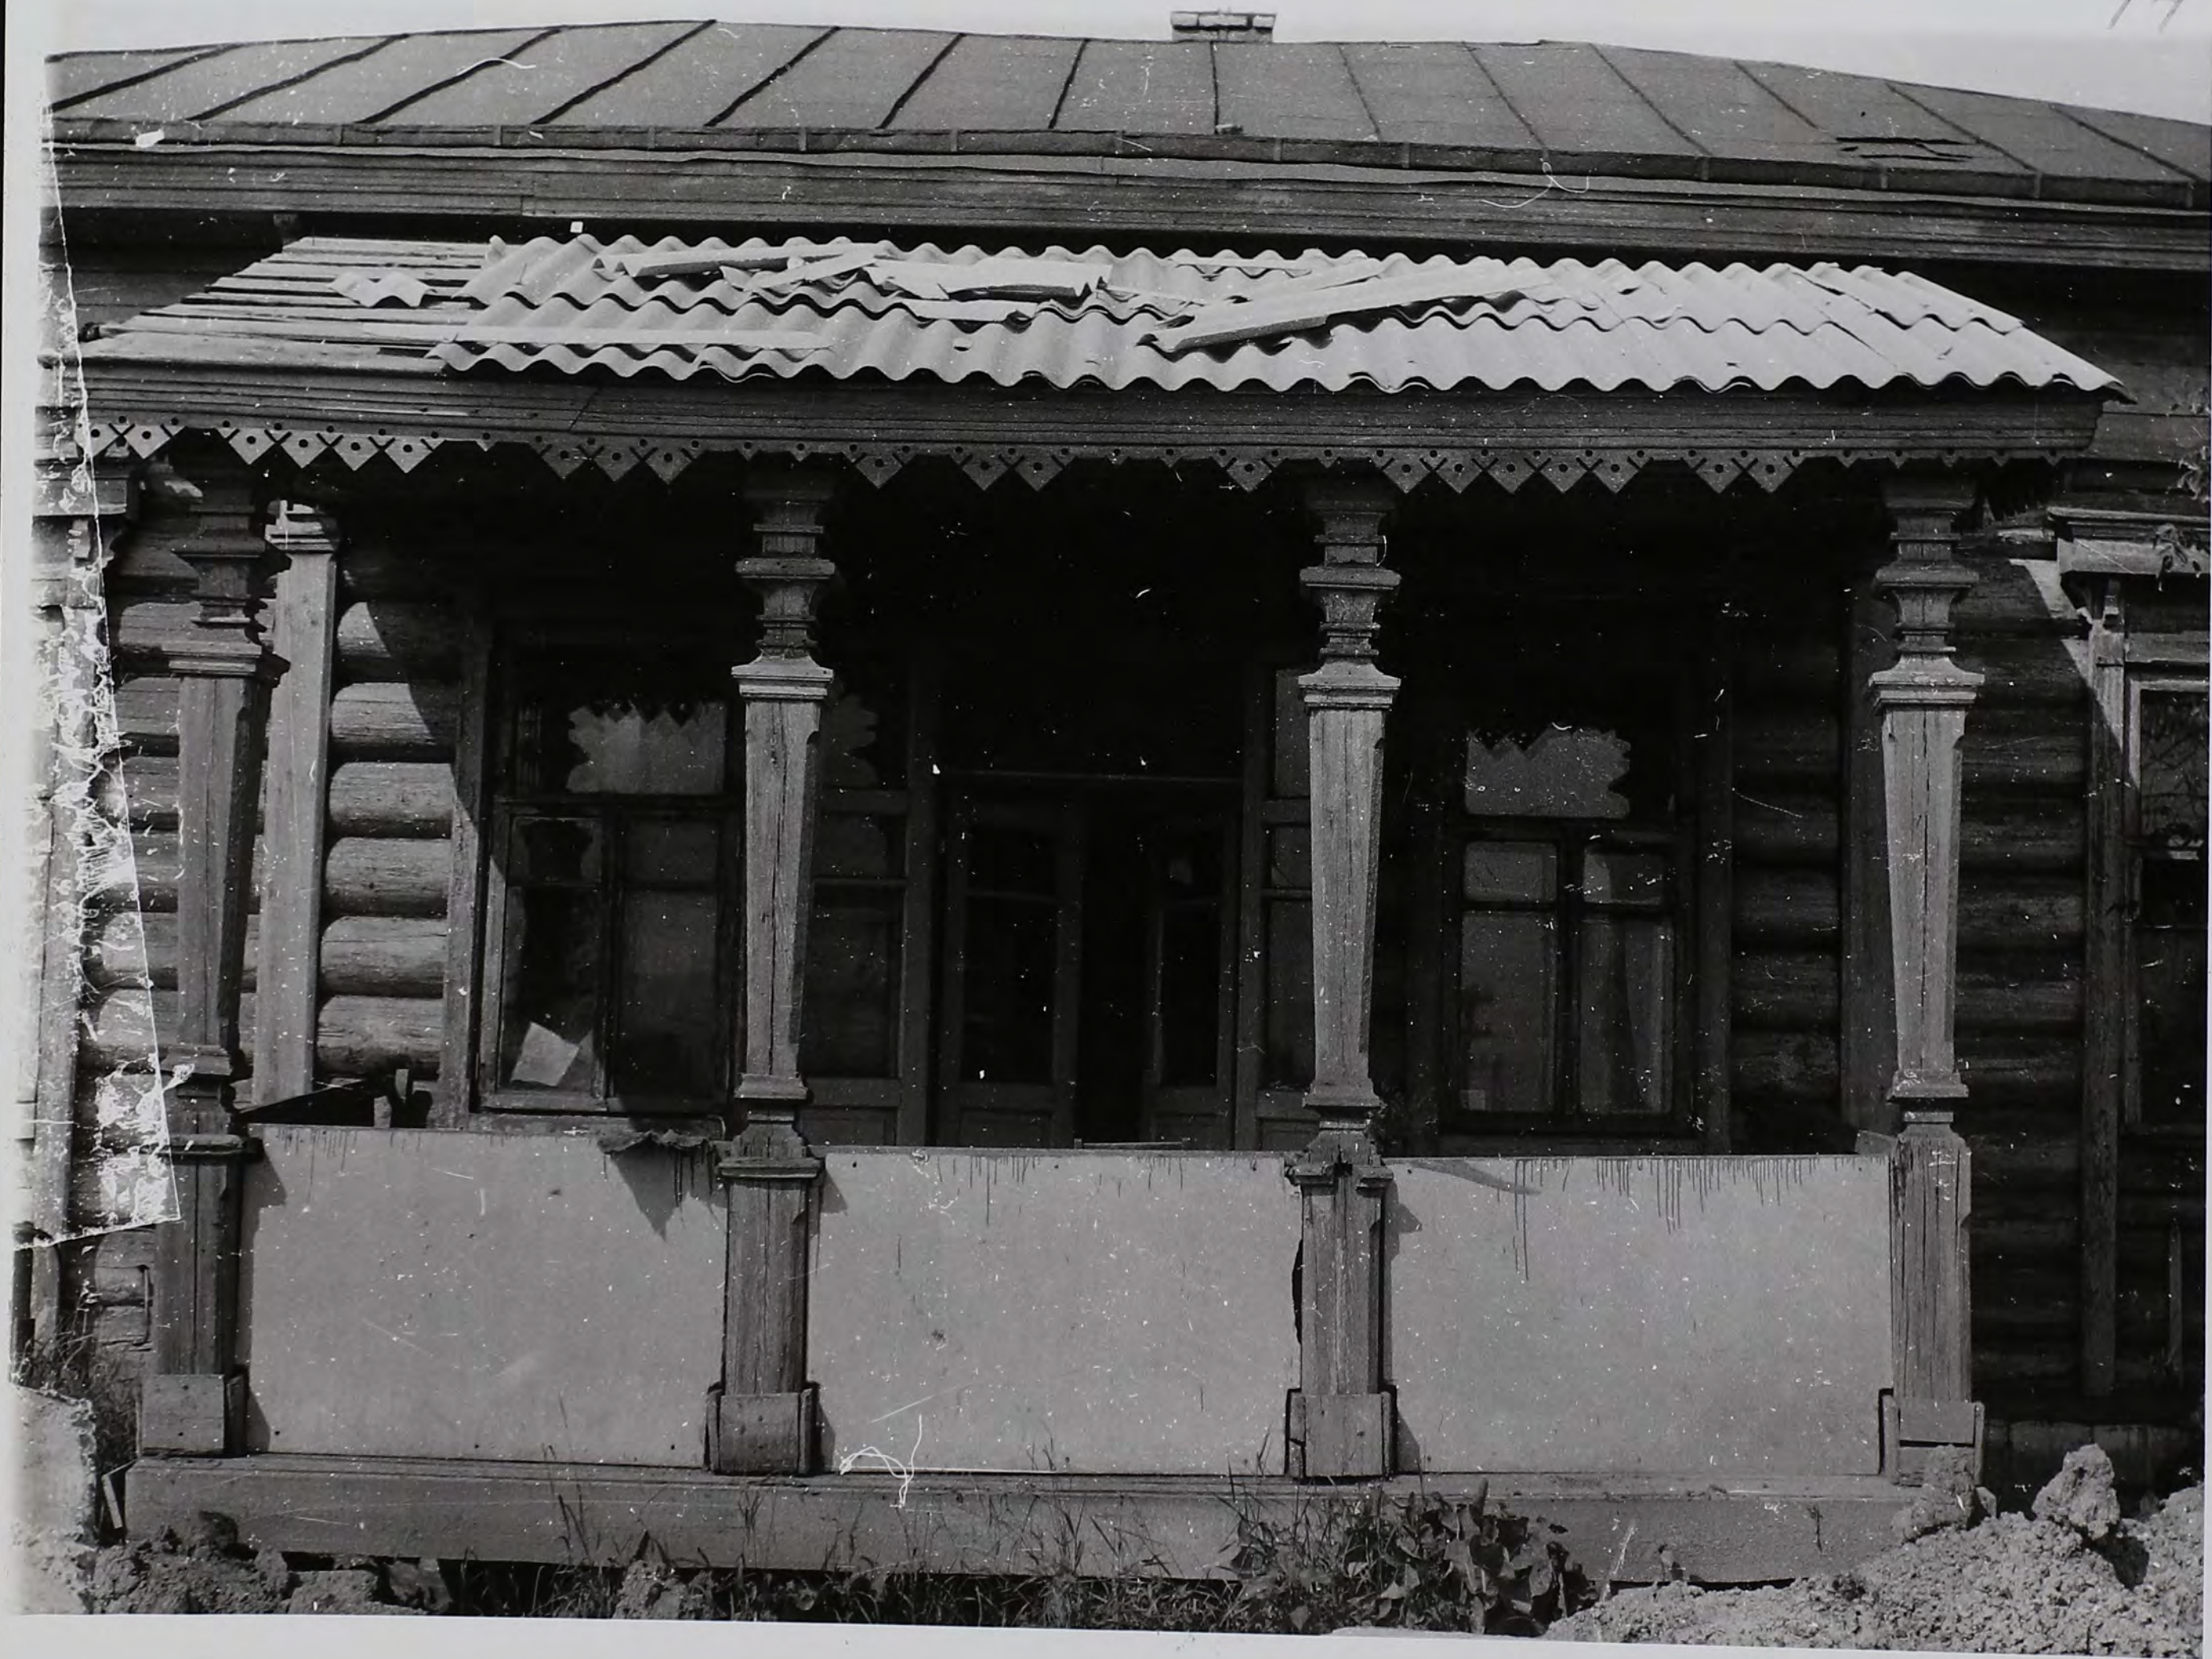
1405  
Кадр № 6 Новосибирская область, Каргатский район,  
р.ц.Каргат  
Дом жилой врача Загибалова (деревянный)  
Фрагмент южного фасада  
Фото Журина Н.П. 1990 г.

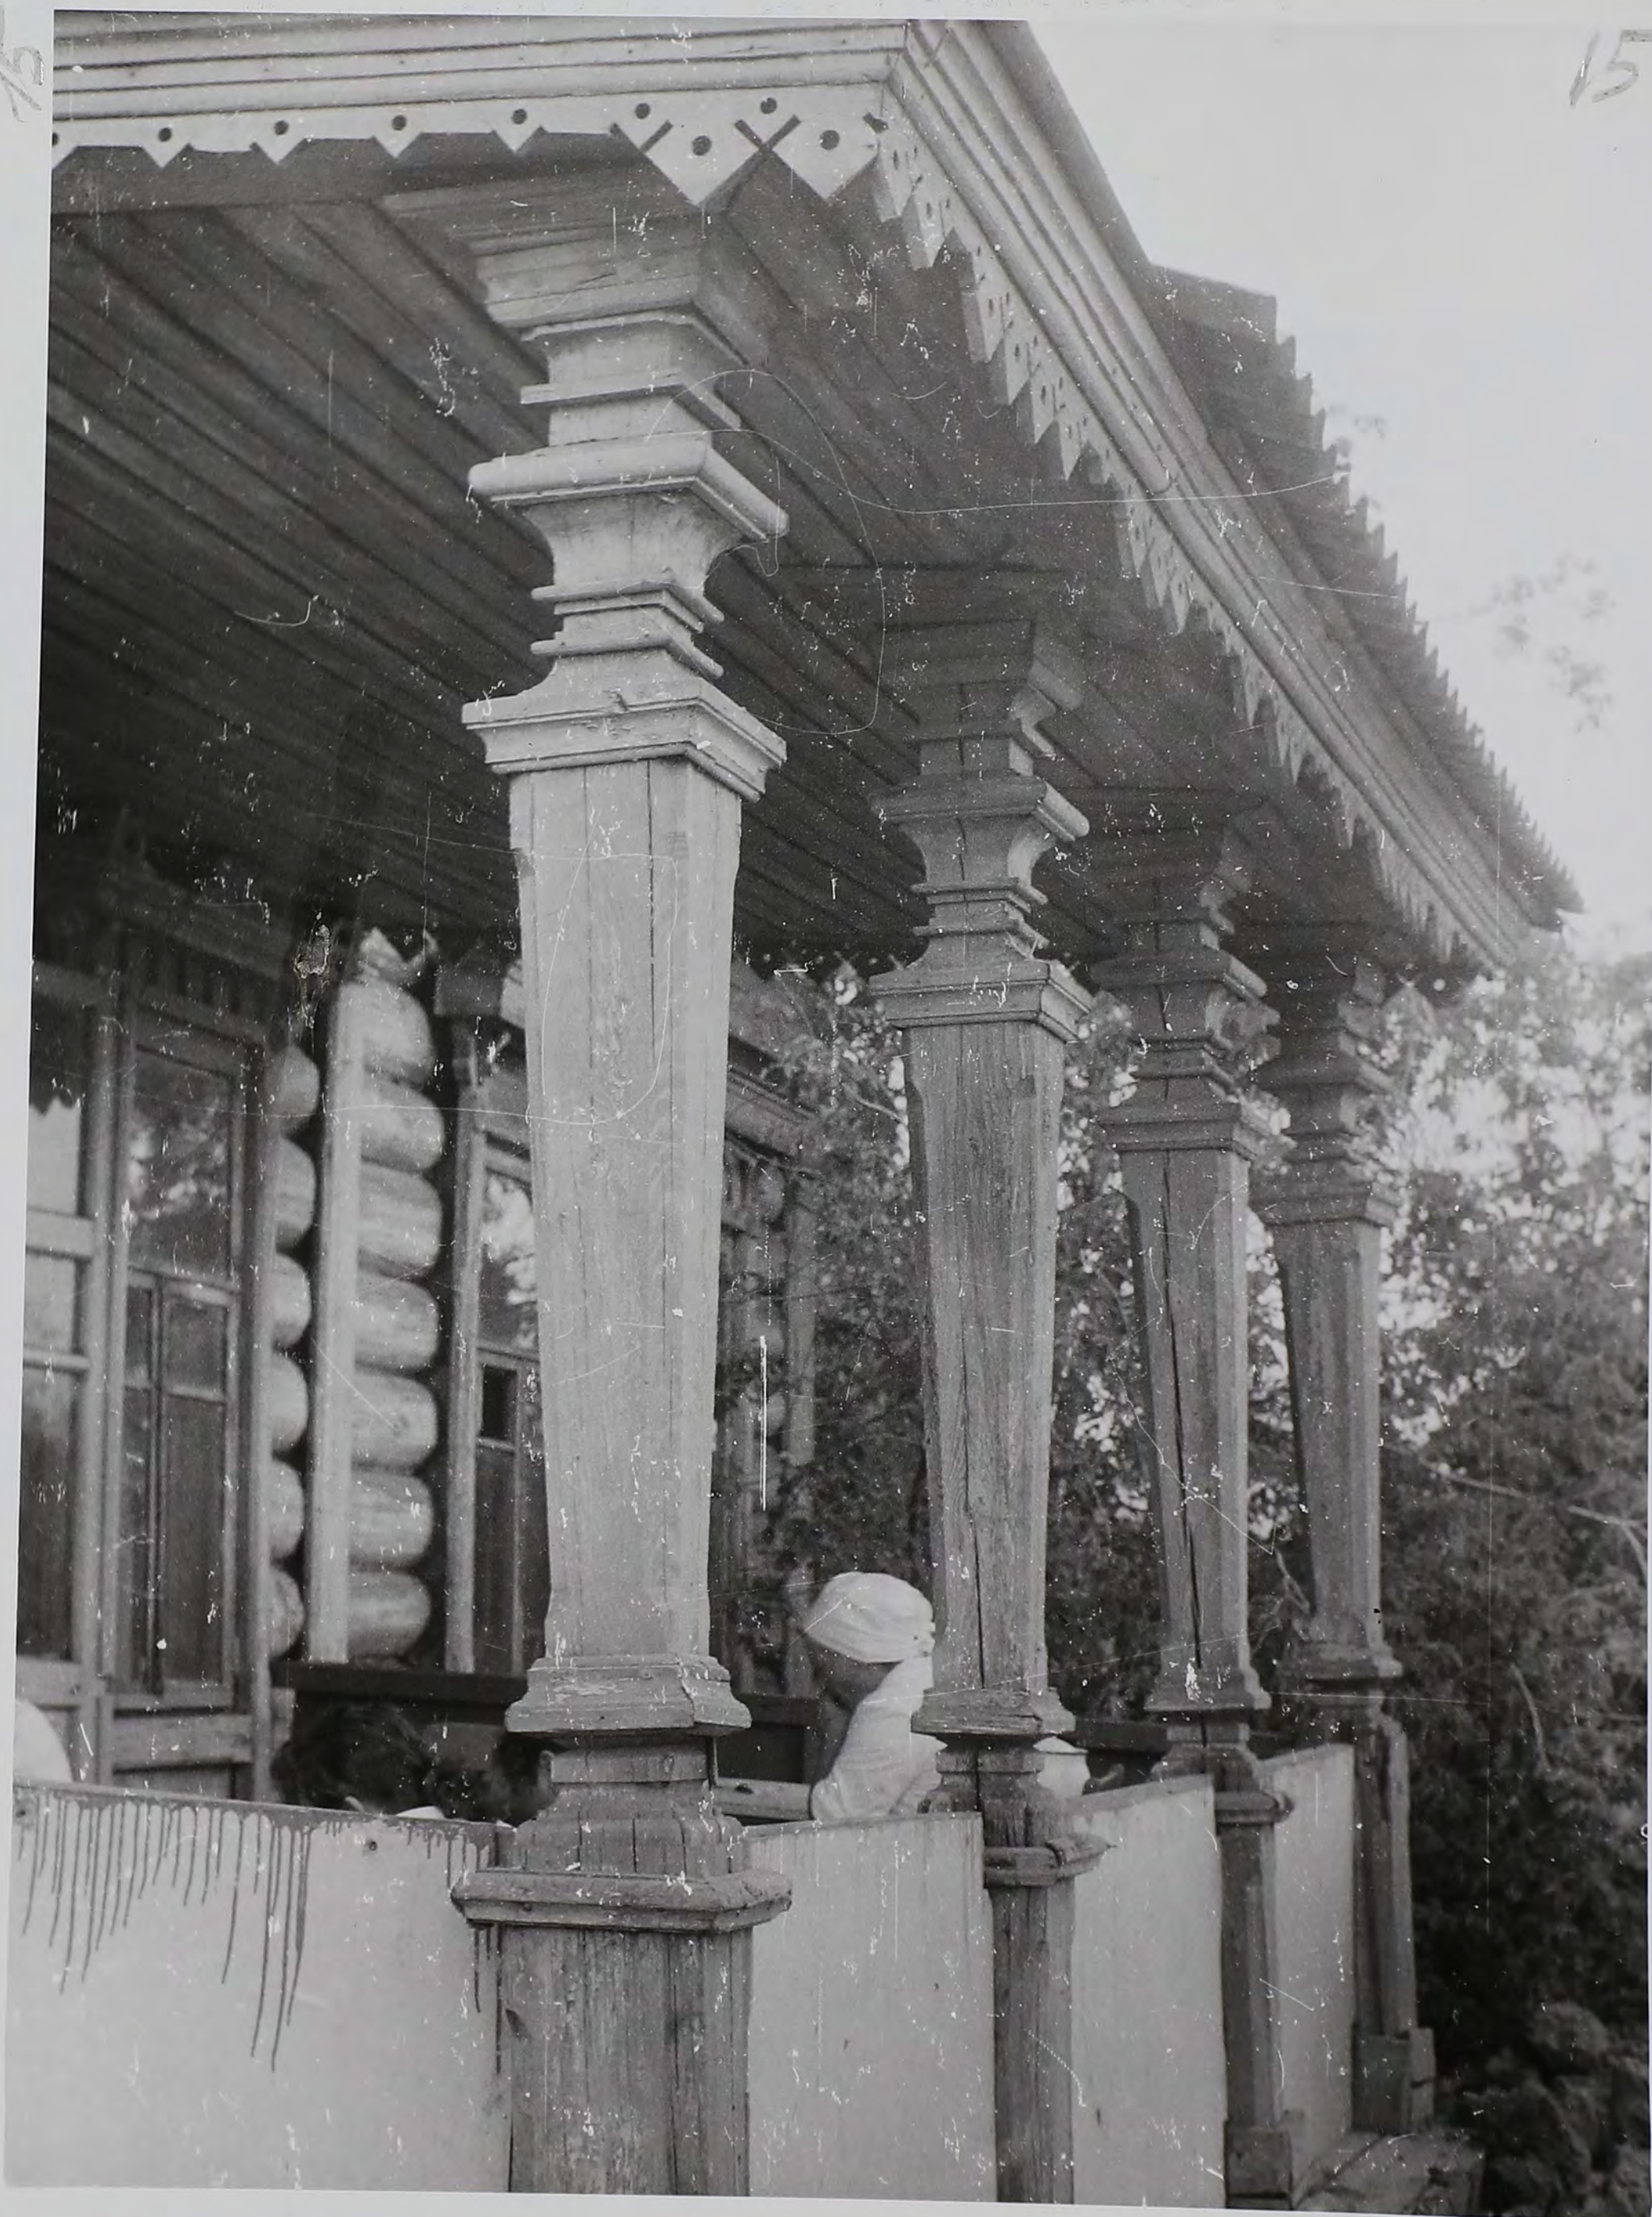
Кадр № 8 Новосибирская область, Кургатский район,  
р.п.Кургат  
Дом жилой врача Загибалова (деревянный)  
Фрагмент южного фасада  
Фото Журина Н.П. 1990 г.

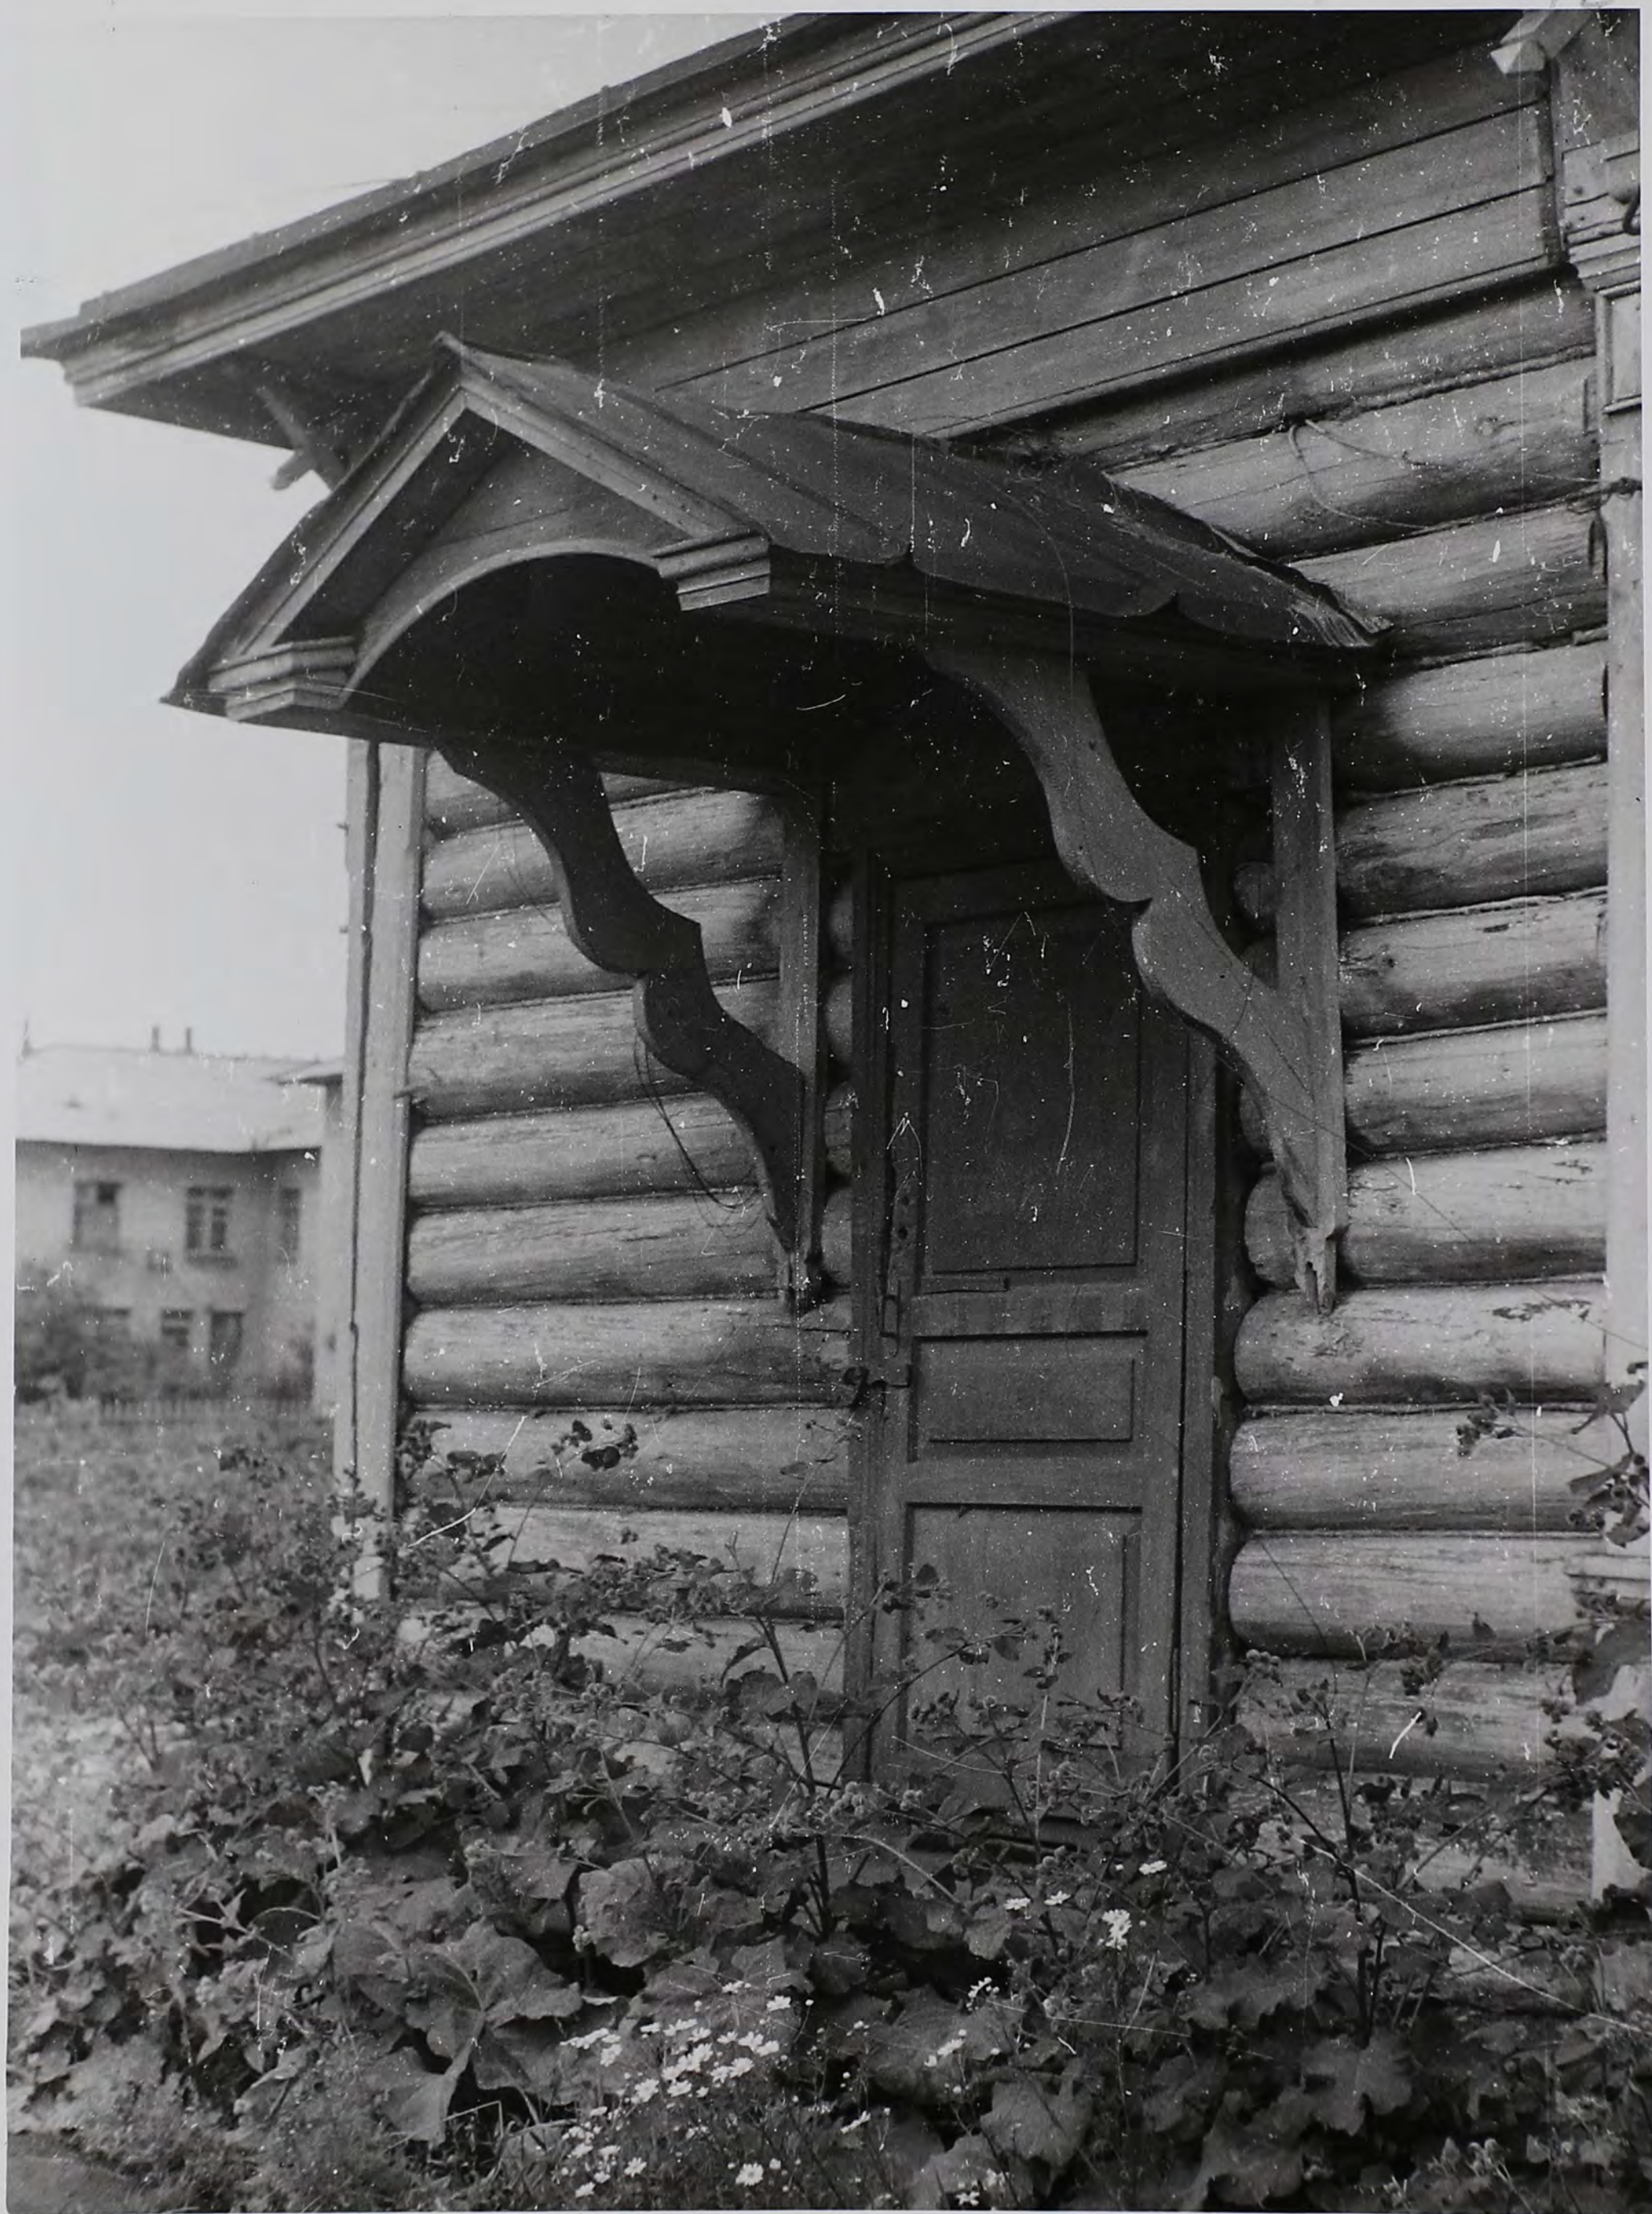
Кадр № 10      Новосибирская область, Картатский район, <sup>16</sup>  
р.п. Картат  
Дом жилой врача Загибалова (деревянный)  
Фрагмент северного фасада  
Фото Мурина Н.П. 1990 г.
