П А С П О Р Т

I. НАИМЕНОВАНИЕ ПАМЯТНИКА Дом жилой Мурзинцевой П.Ф. (деревянный)

IV. АДРЕС (местонахождение) ПАМЯТНИКА Новосибирская обл., Сузунский р-н,
 (АССР, край, область, район, автономная обл.,
с.Верх-Сузун

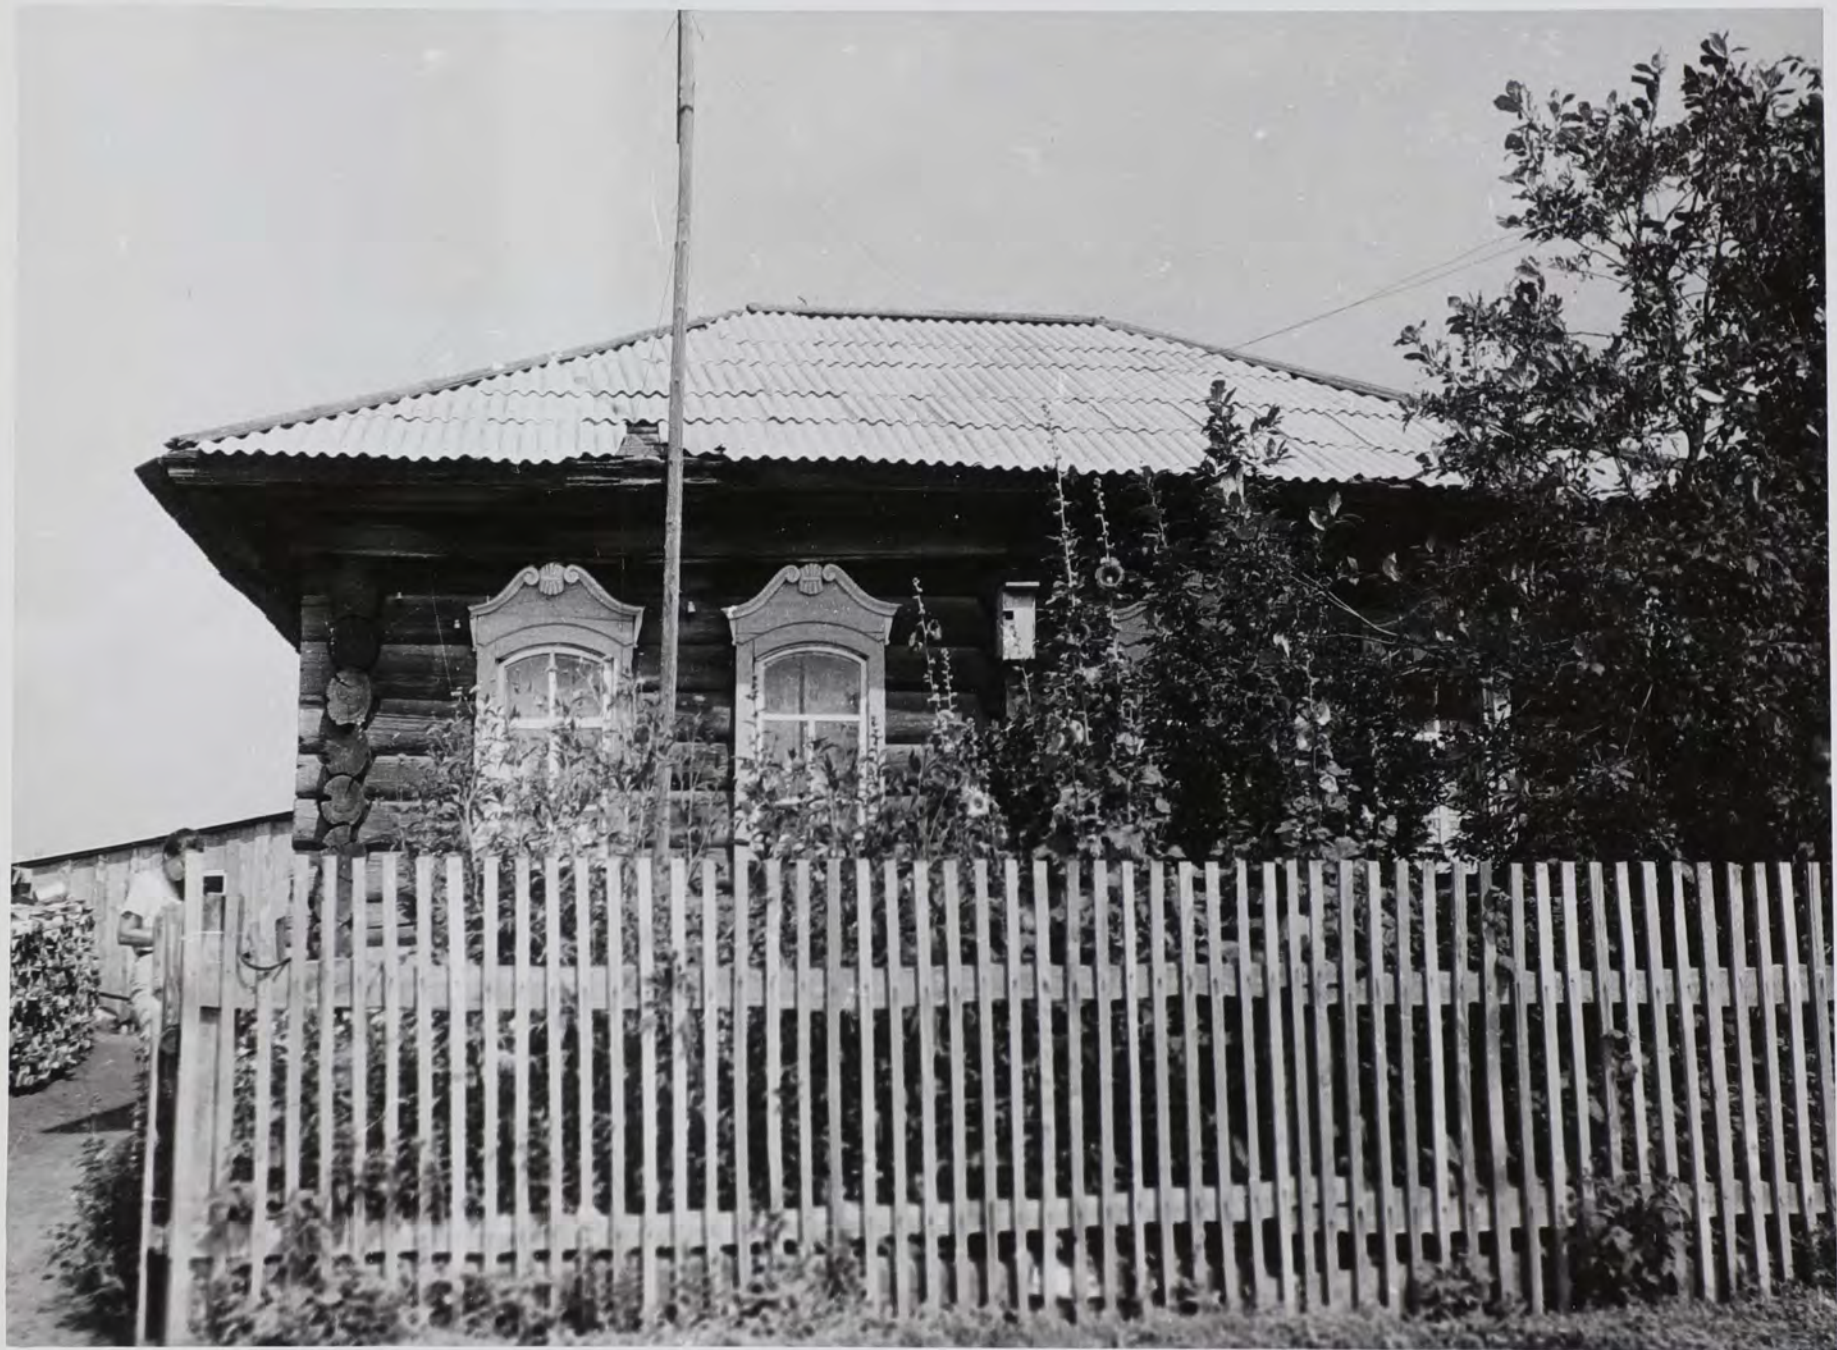
Кадр № I Новосибирская область, Сузунский район,
с. Верх-Сузун
Дом жилой Мурзинцевой П.Ф. (деревянный)
Общий вид (юго-восточный фасад)
Фото Журина Н.П. 1990 г.

Пятистенный дом жилой с прирубом главным юго-восточным фасадом стоит в ряду застройки сельской улицы. Сруб дома состоит из II венцов круглых сосновых бревен диаметром 26-30 см, соединенных "в обло". Сруб с подклетом, в оконтованных венцах подклета устроены волоковые окна-продухи. К срубам пристроены со стороны сев.-зап. дворового фасада дощатые сени с крыльцом и кладовой. Кровля стропильная, вальмовая, четырехскатная. Карниз и фризовая доска подшиты из калеванных досок.

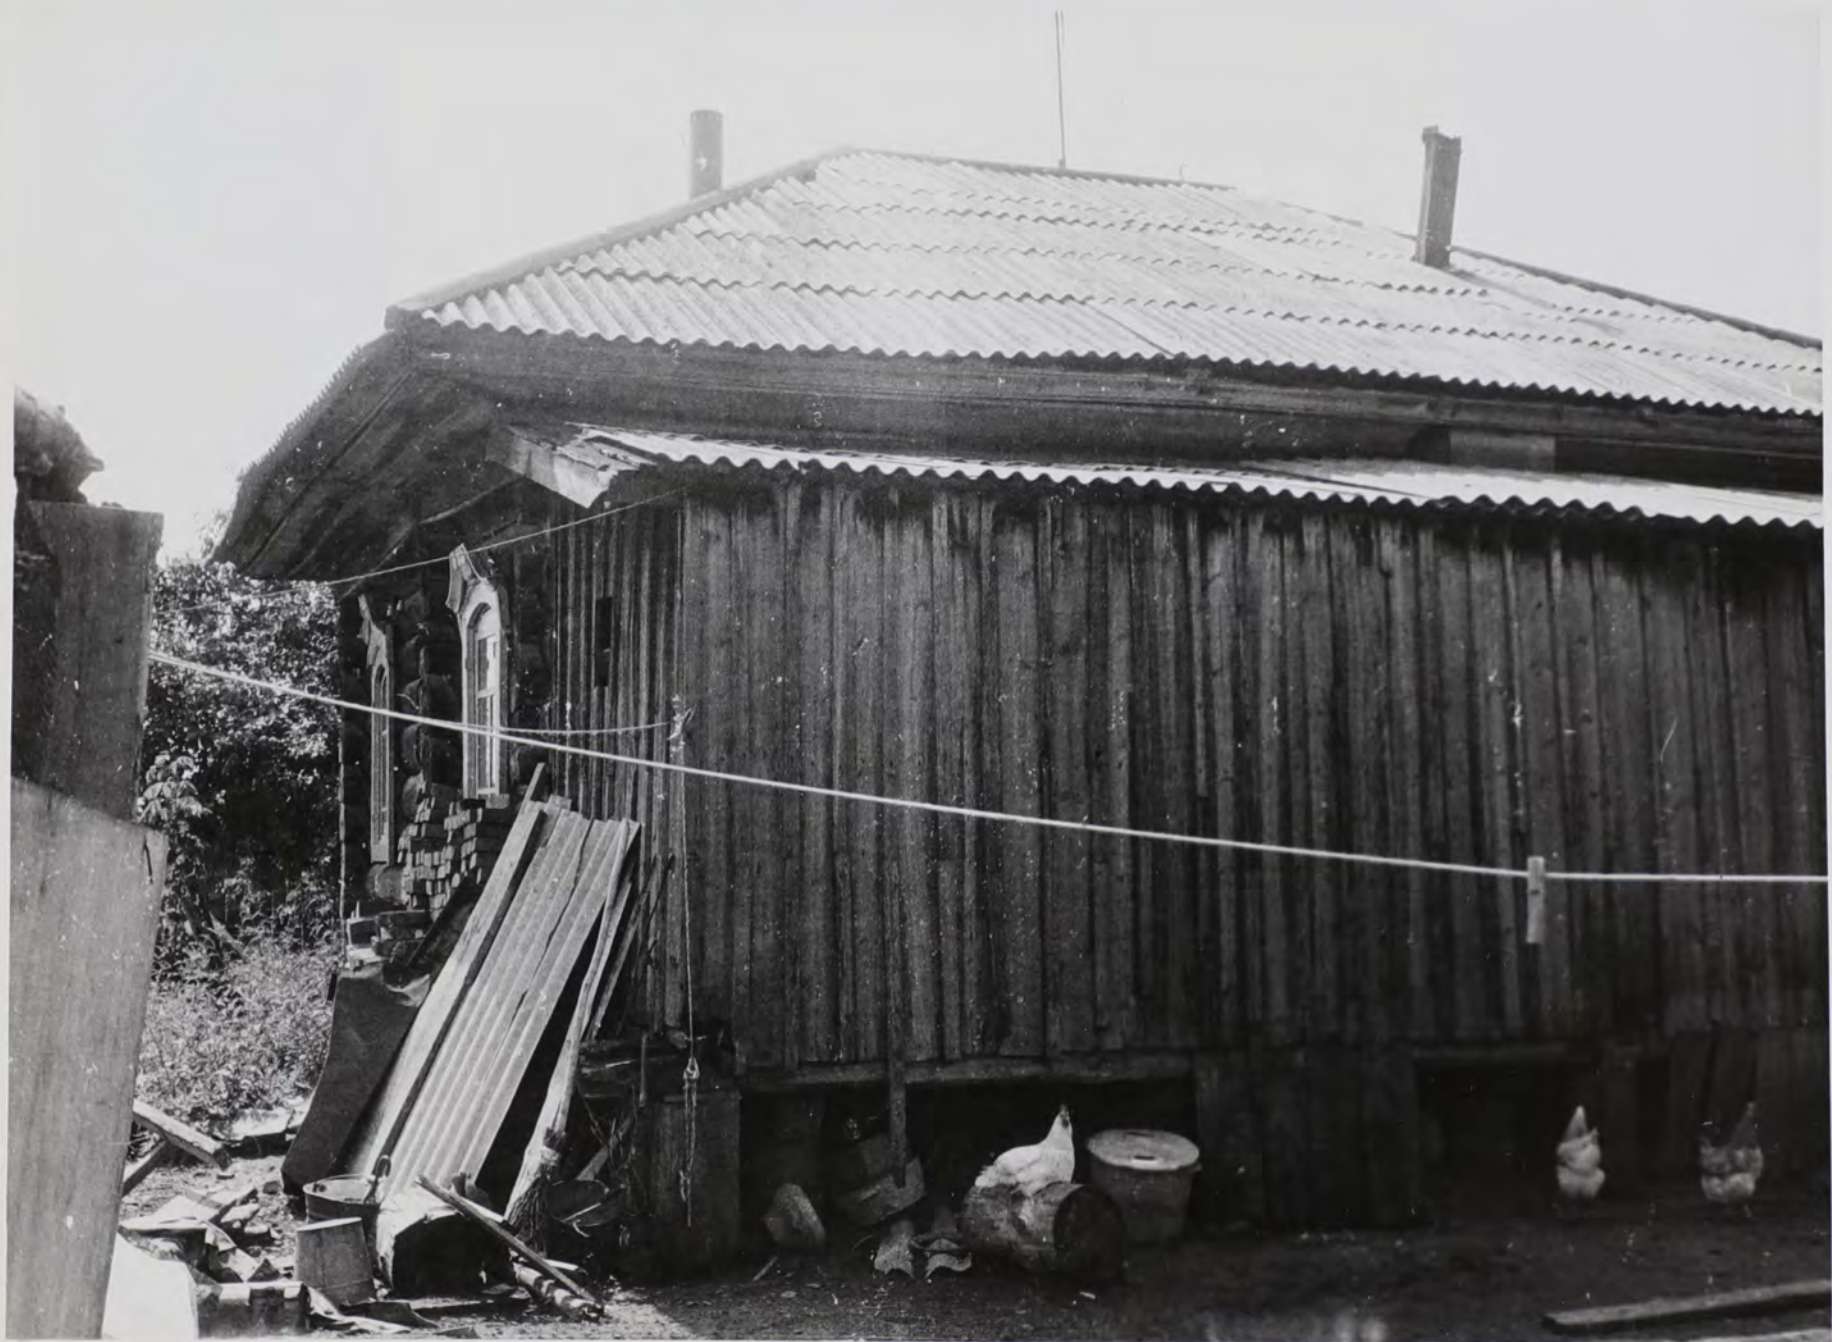
Кадр № 4 Новосибирская область, Сузунский район,
с. Верх-Сузун
Дом жилой Мурзинцевой П.Ф. (деревянный)
Северо-западный фасад
Фото Журина Н.П. 1990 г.

Десять оконных проемов с лучковым завершением выходили на три фасада. Дворовый сев.-зап. фасад с пристроенными сенями и крыльцом был лишен оконных проемов. Наличники "барочной" формы увенчаны криволинейным карнизом с резными волютами, фланкирующими упрощенную пальметту по оси симметрии окна. Лобовая доска, вертикальные элементы, фартук наличника лишены декора. Некоторые окна сохранили двухстворные филечатые ставни.

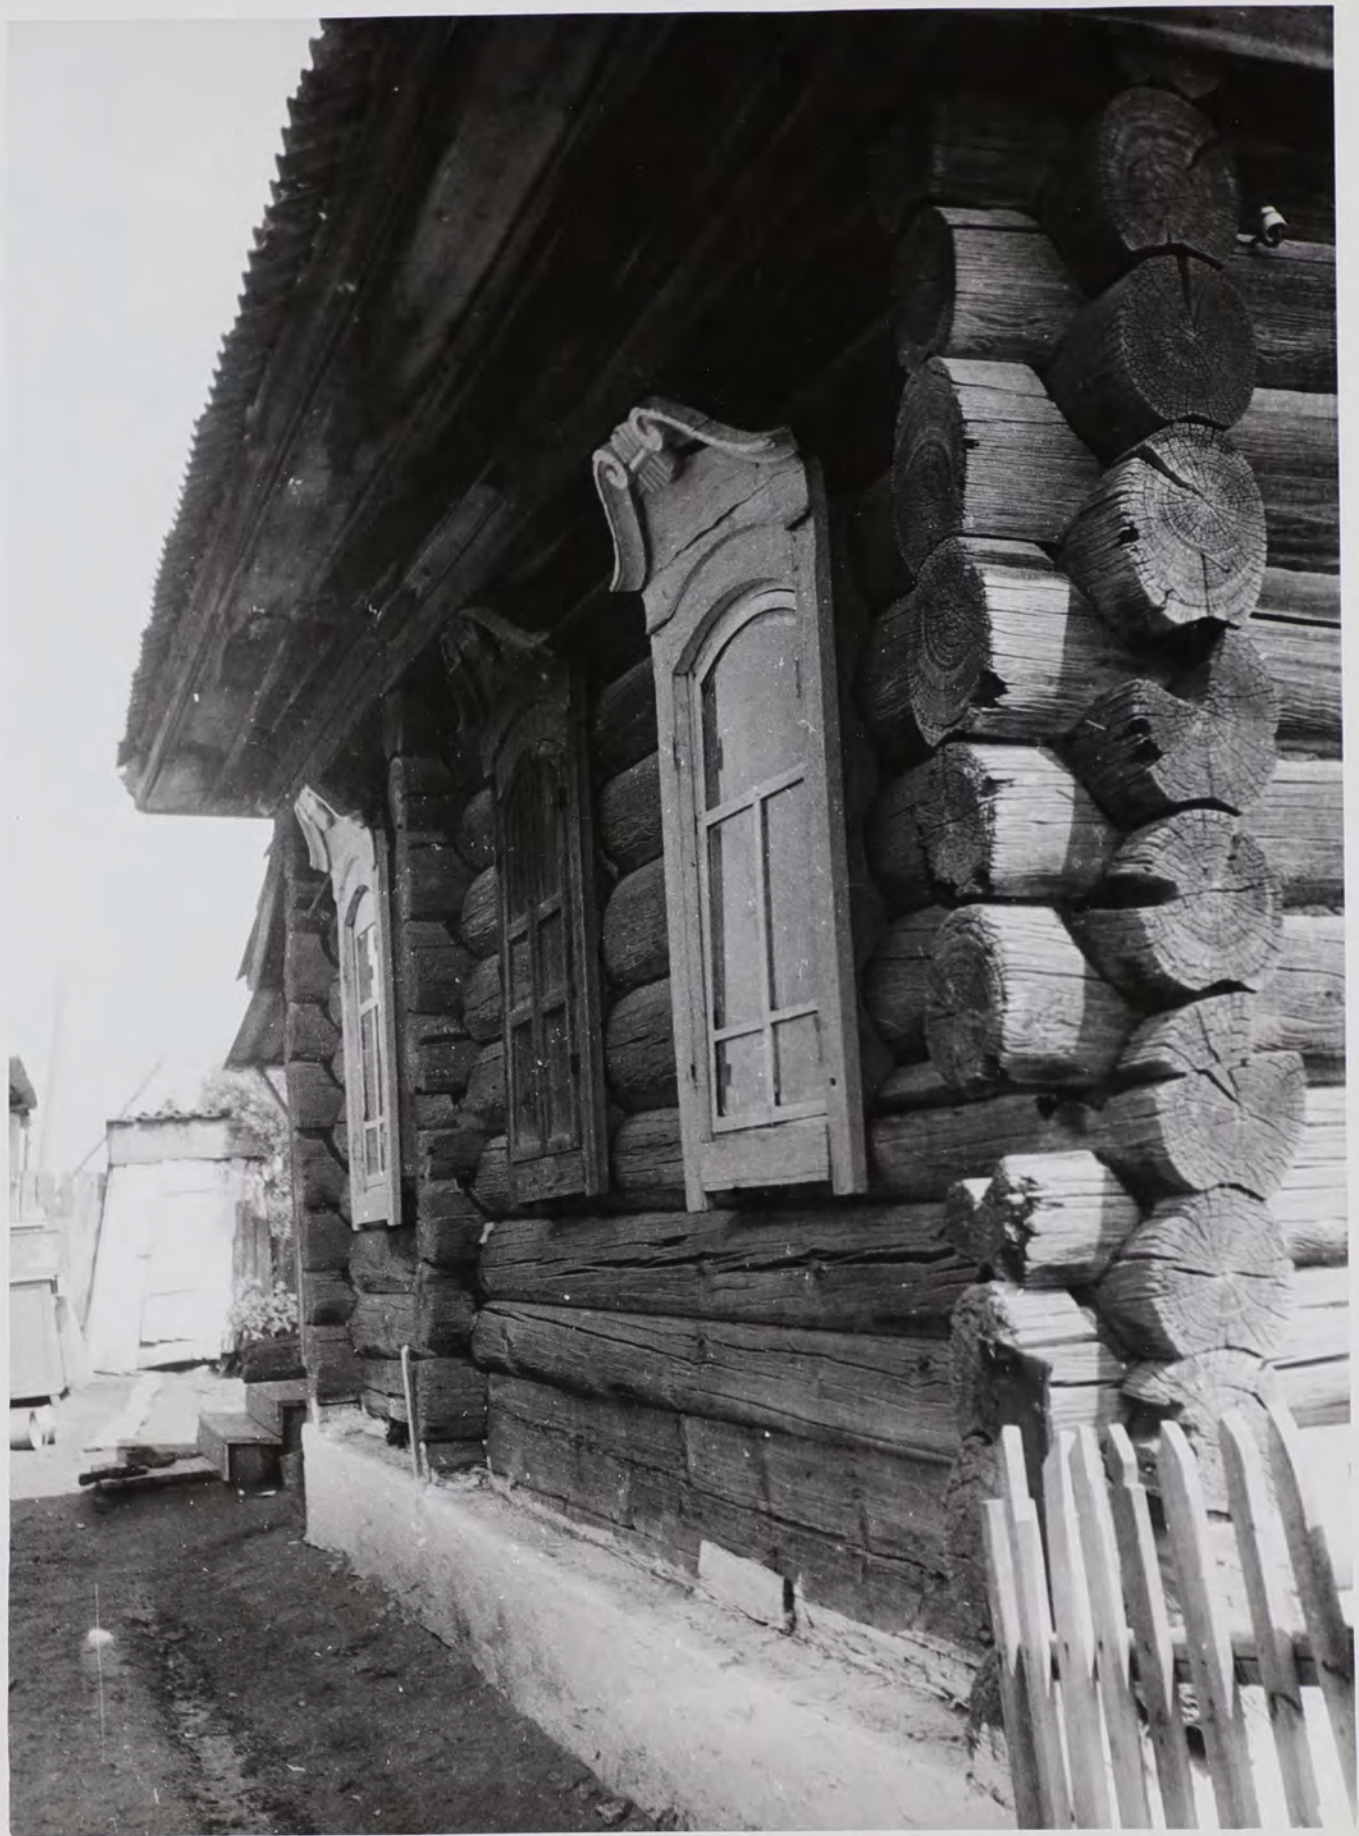
Кадр № 5 Новосибирская область, Сузунский район,
с. Верх-Сузун
Дом жилой Мурзинцевой П.Ф. (деревянный)
Юго-западный фасад
Фото Журина Н.П. 1990 г.

Утрачены в 1930-е гг. хозяйственные постройки, ограждение усадьбы, ворота. Тесовая кровля заменена в 1960-е гг. шиферной, переделаны дощатые сени и крыльцо, по периметру стен устроена шлакобетонная заваленка. В интерьере оштукатурены стены и потолок, переложены печи. Заложено окно сев.-вост. и юго-зап. фасада, утрачены ставни ряда окон.

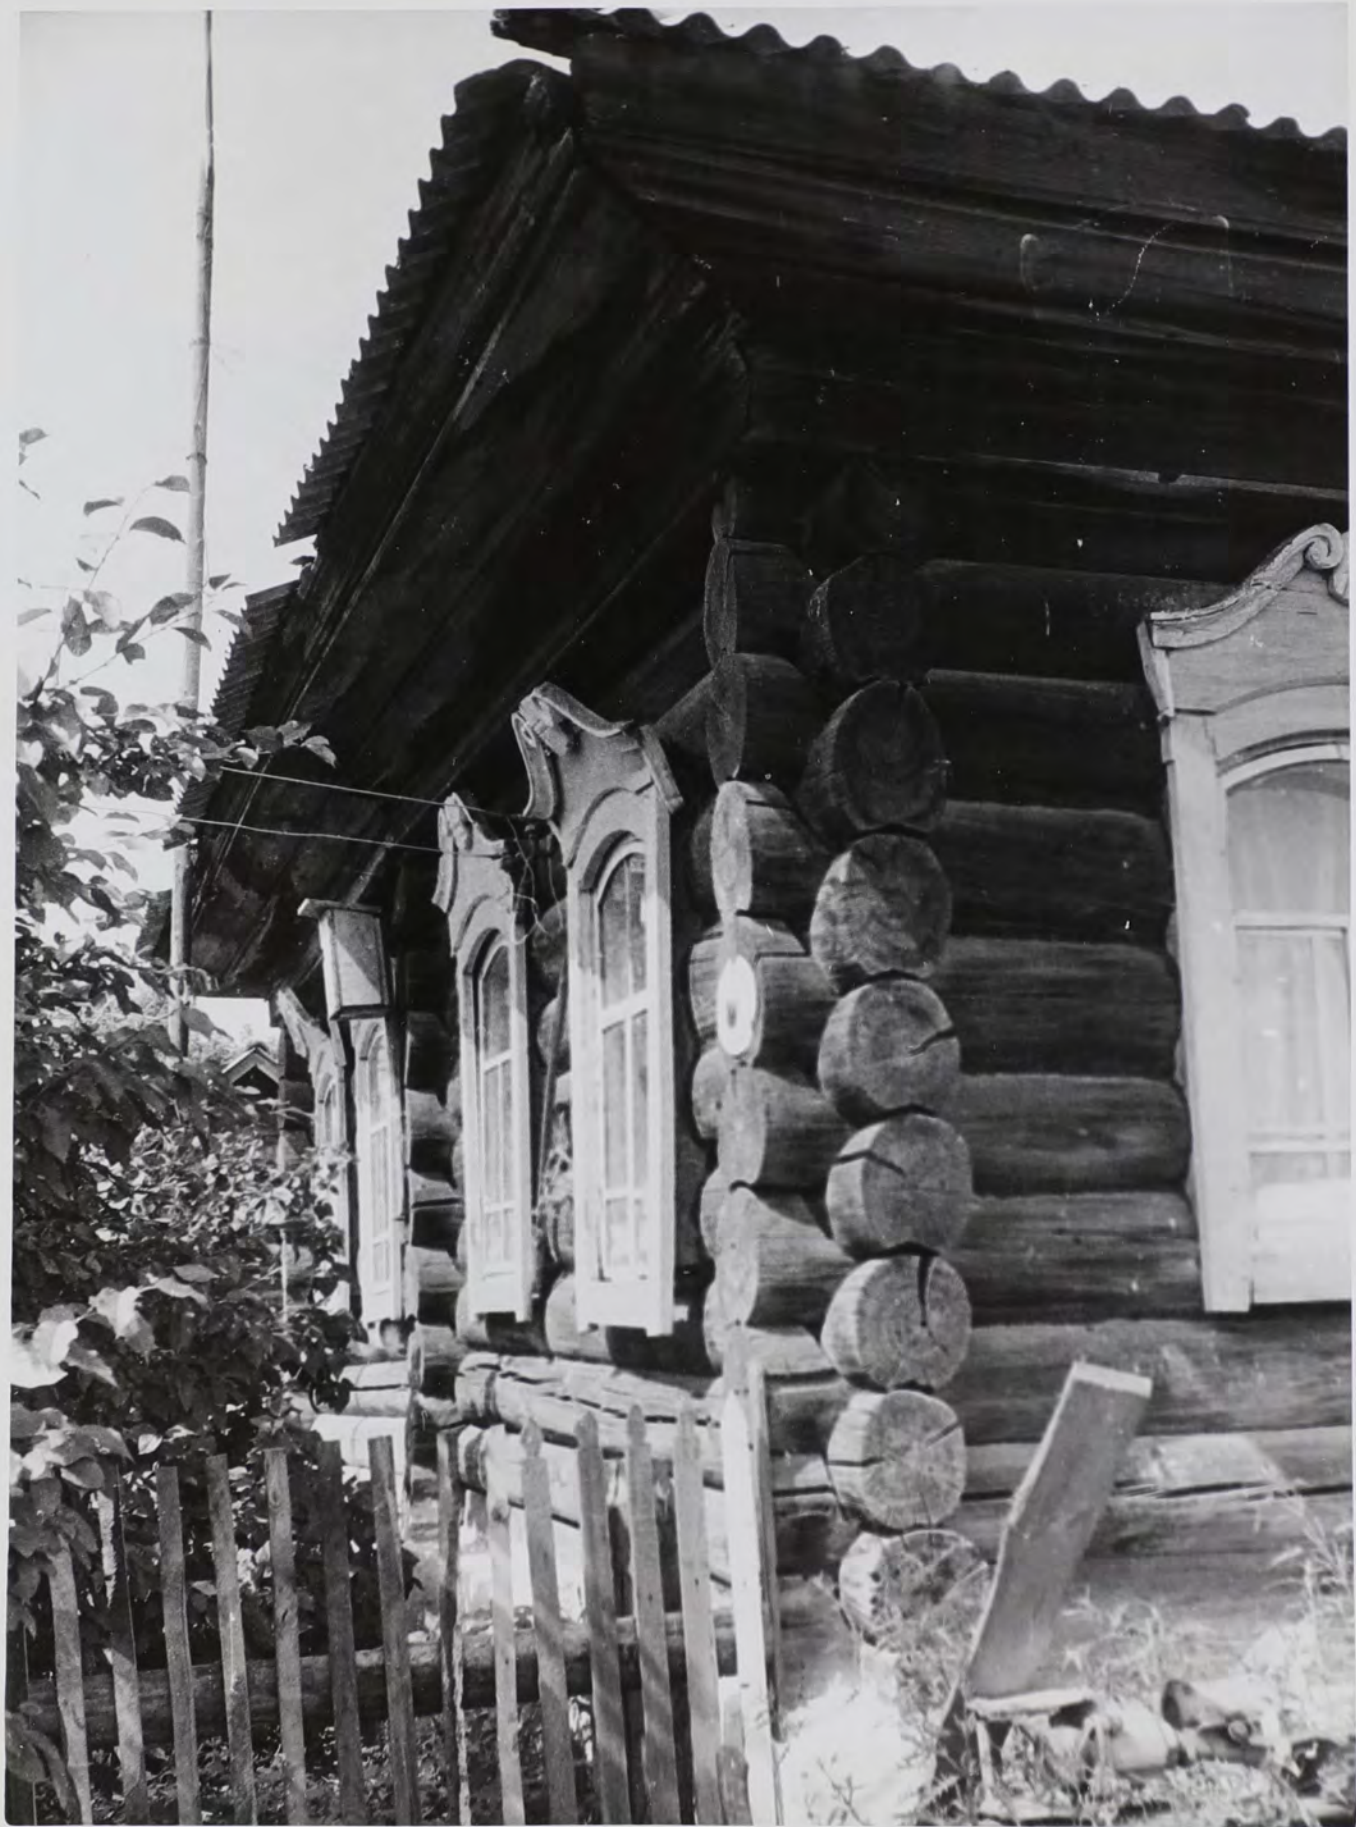
Кадр № 3 Новосибирская область, Сузунский район,
с. Верх-Сузун

Фрагмент юго-восточного фасада

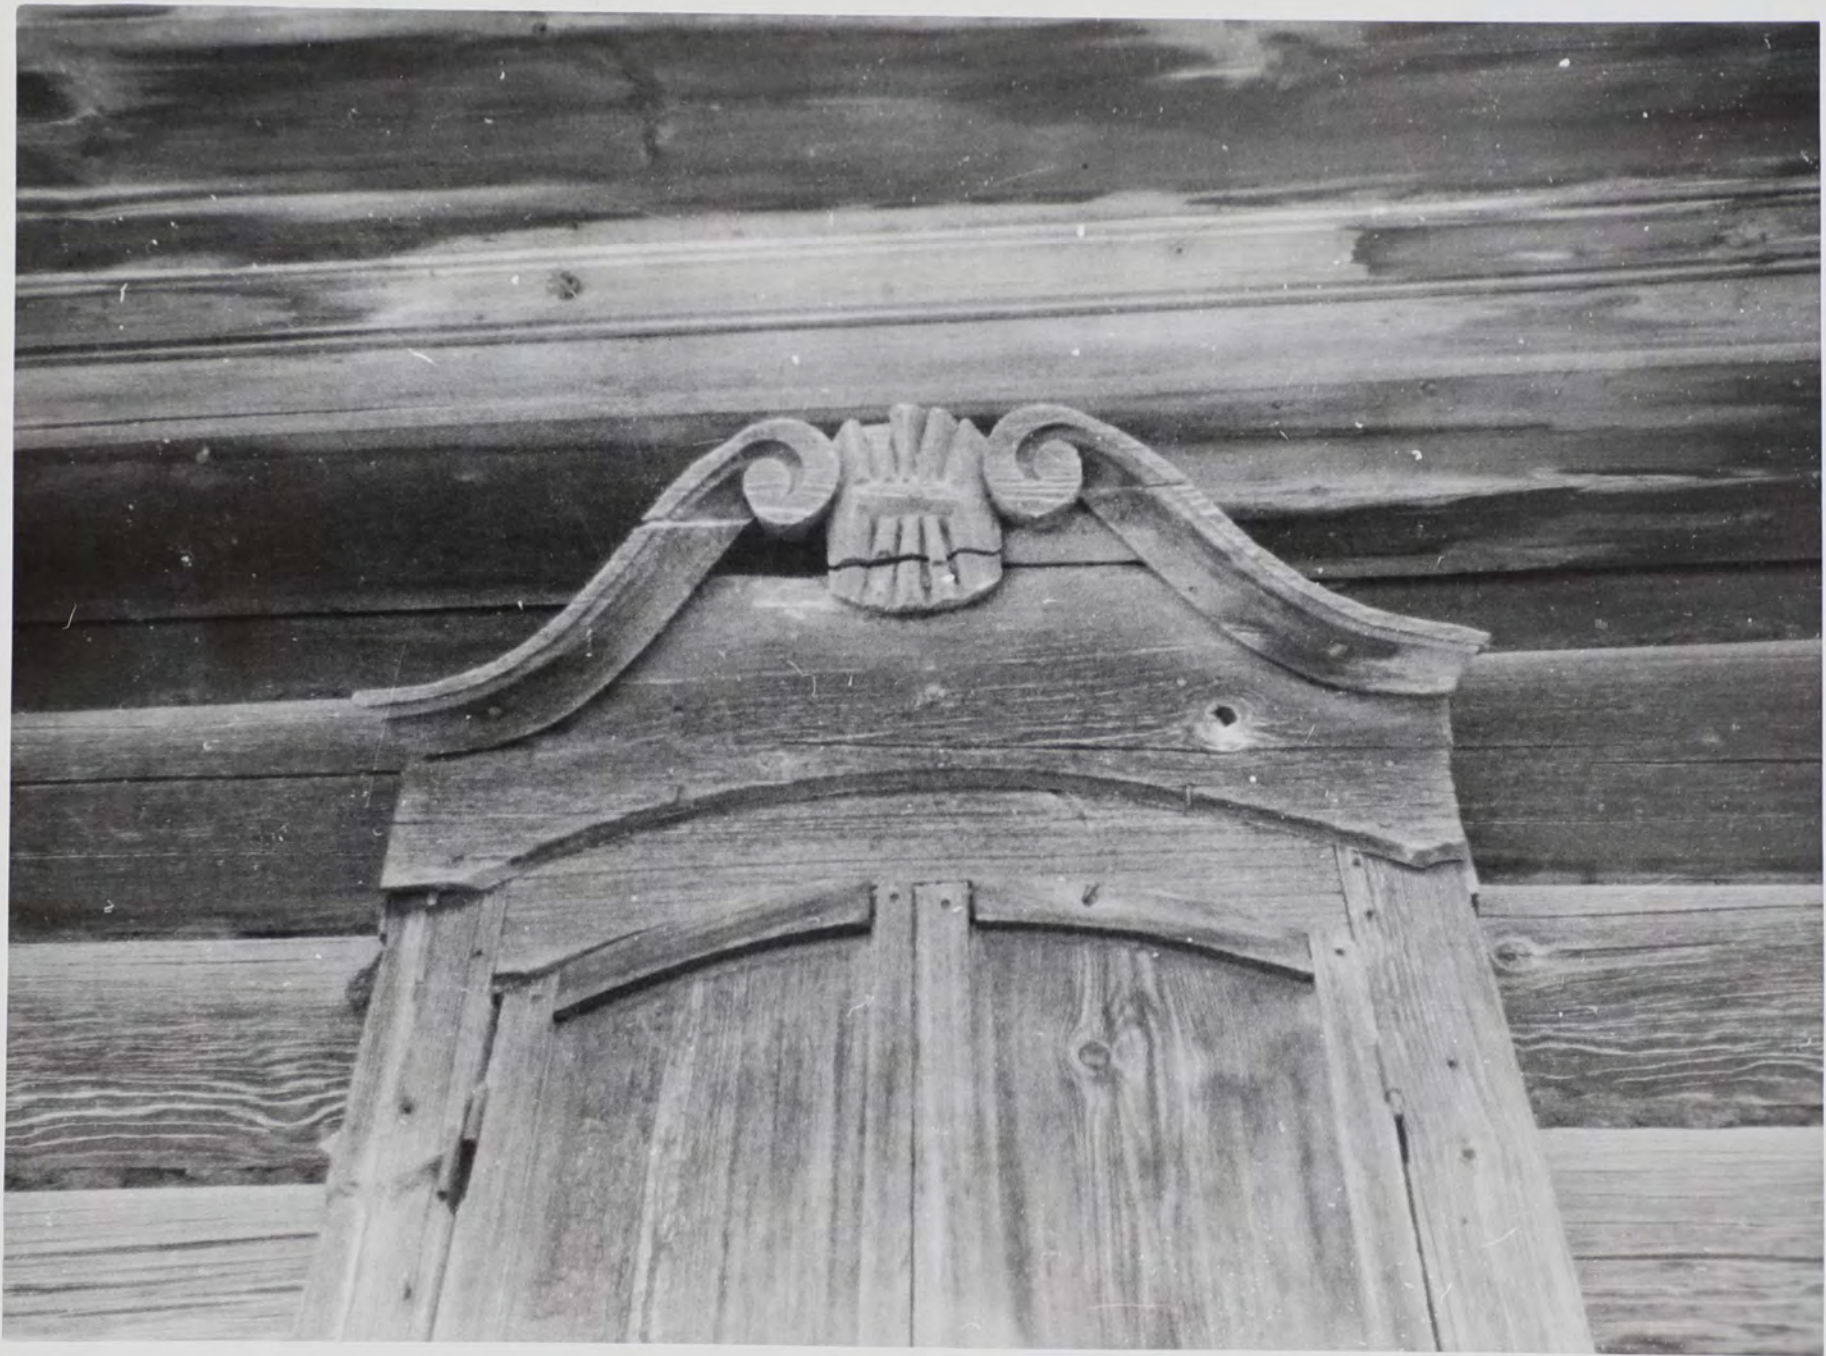
Кадр № 9 Новосибирская область, Сузунский район,
с. Верх-Сузун
Дом жилой Мурзинцевой П.Ф. (деревянный)
Фрагмент окна юго-западного фасада
Фото Журина Н.П. 1990 г.

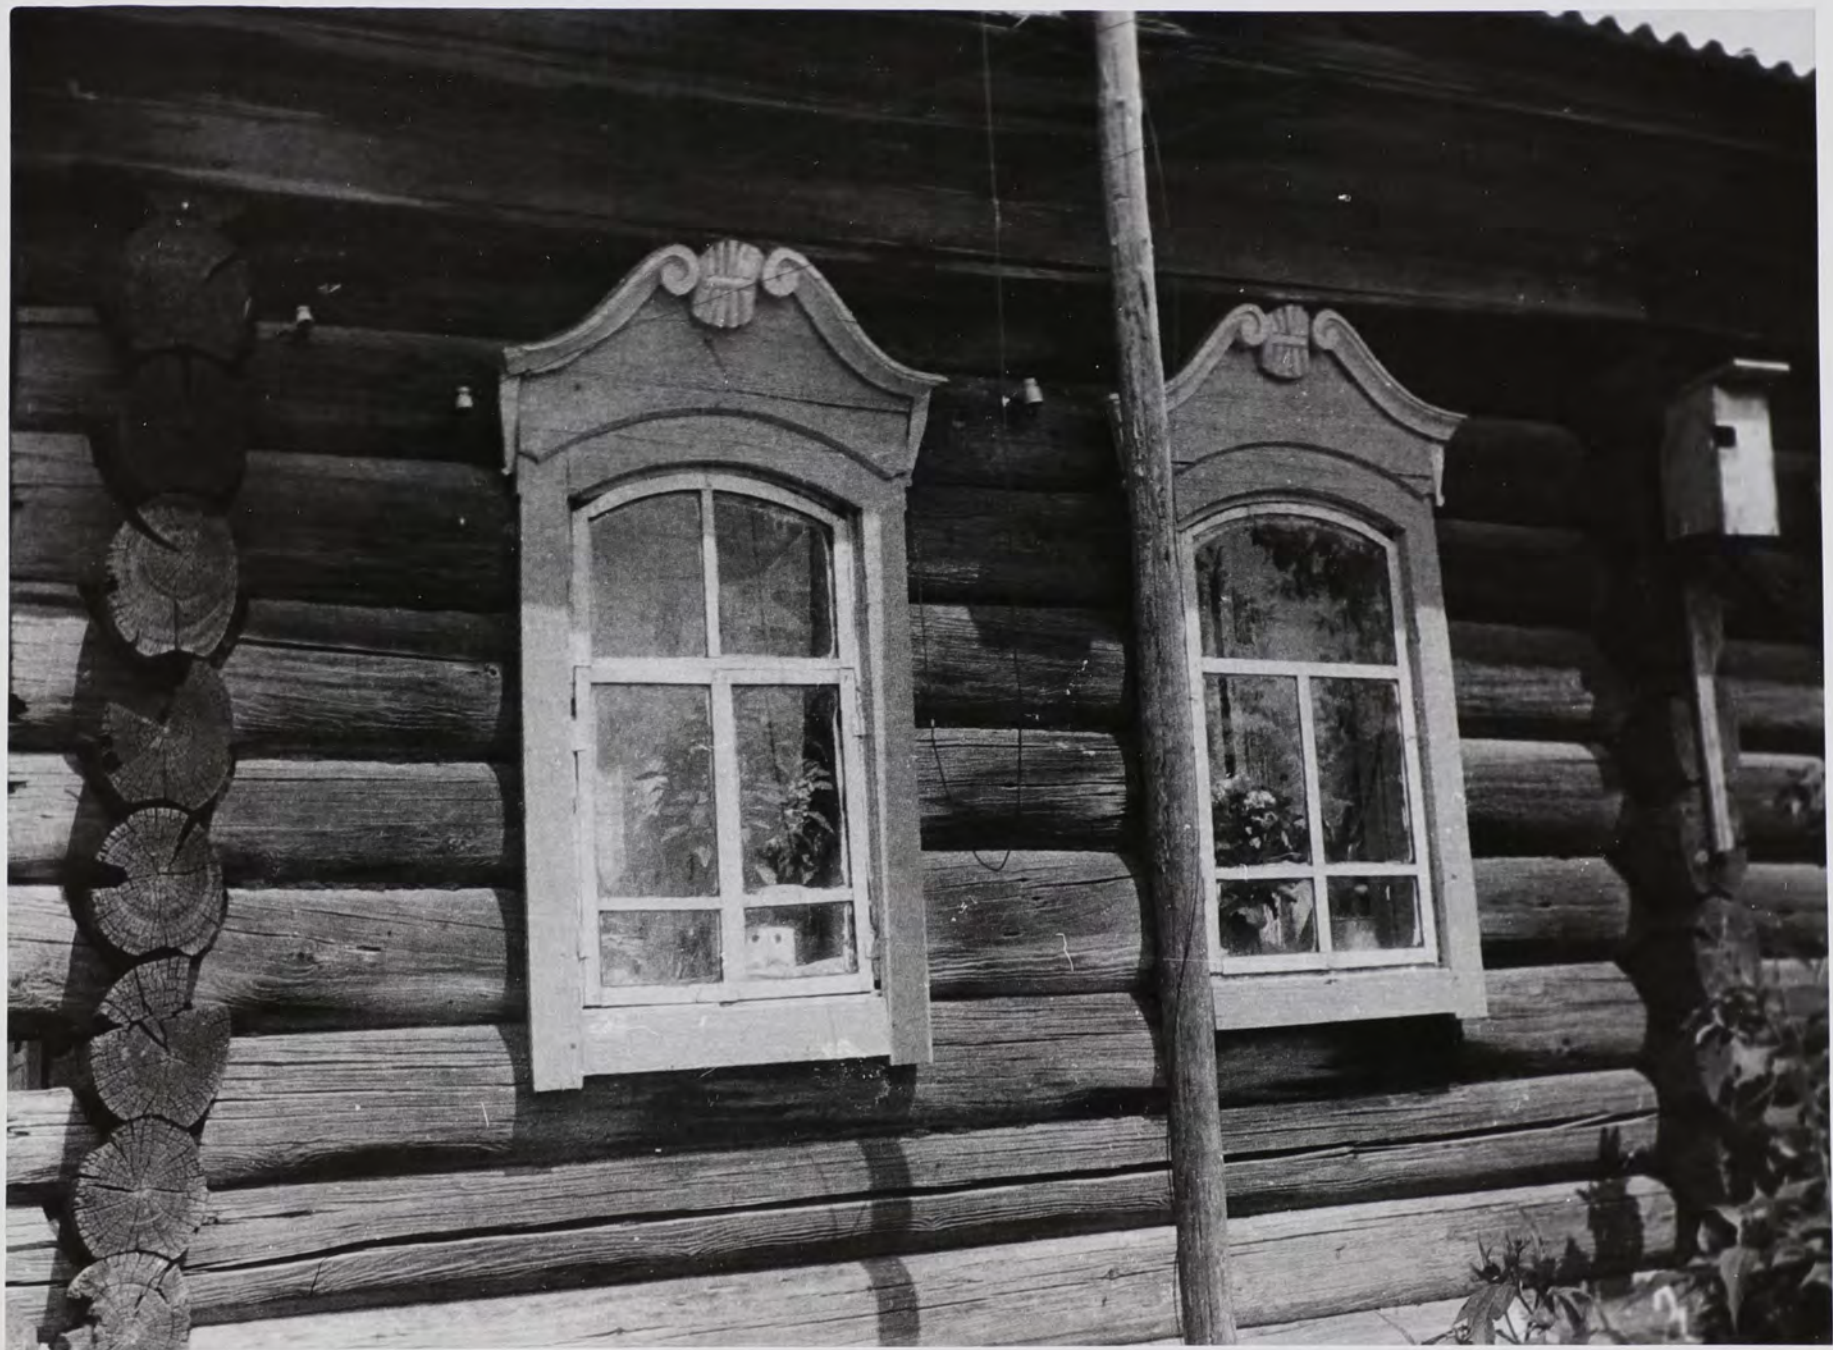
Кадр № 7 Новосибирская область, Сузунский район,
с. Верх-Сузун
Дом жилой Мурзинцевой П.Ф. (деревянный)
Окна юго-восточного фасада
Фото Журина Н.П. 1990 г.

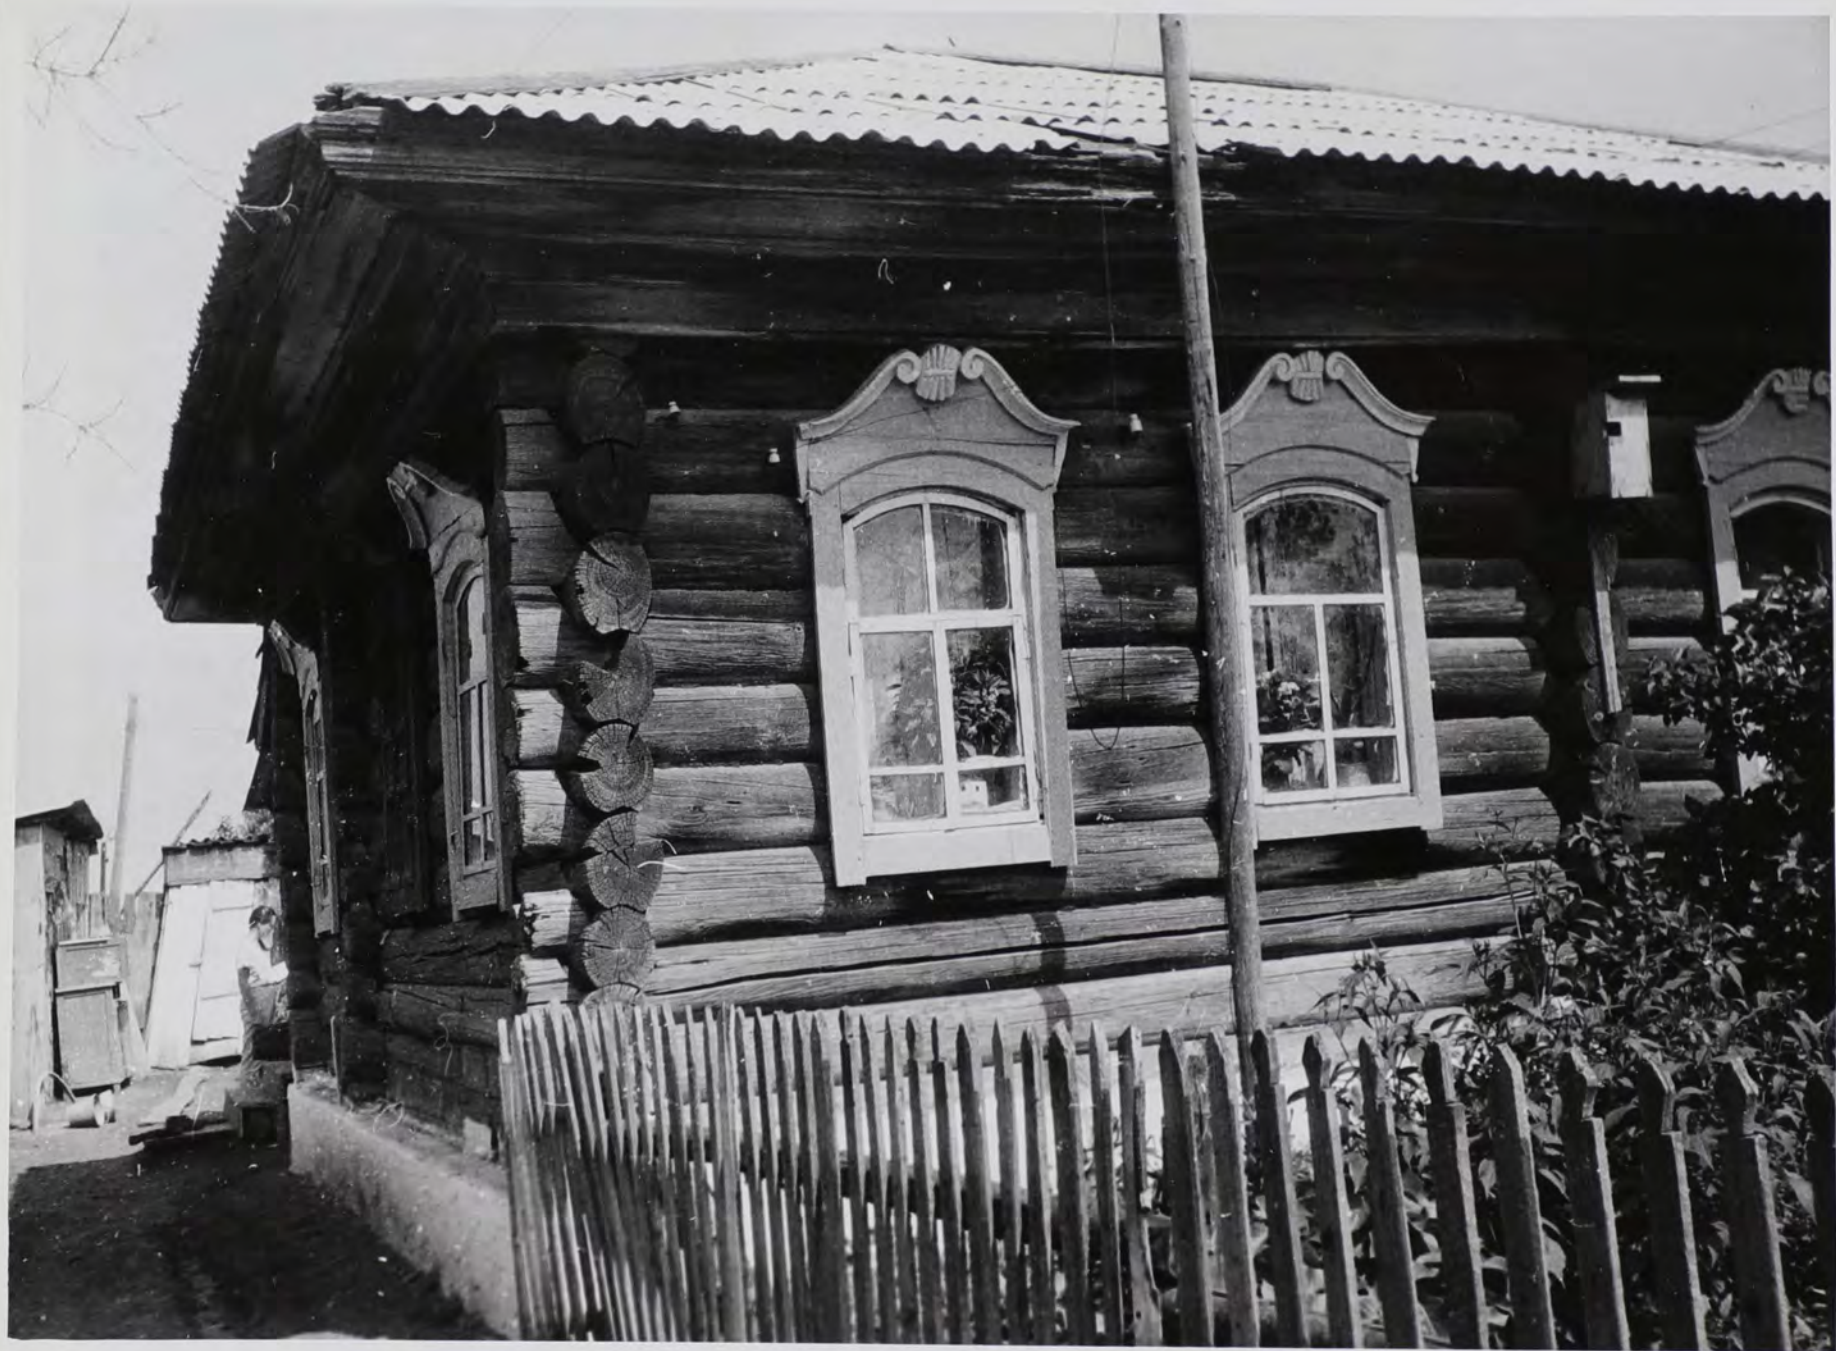
Кадр № 6 Новосибирская область, Сузунский район,
с. Верх-Сузун
Дом жилой Мурзинцевой П.Ф. (деревянный)
Фрагмент юго-восточного фасада
Фото Журина Н.П. 1990 г.

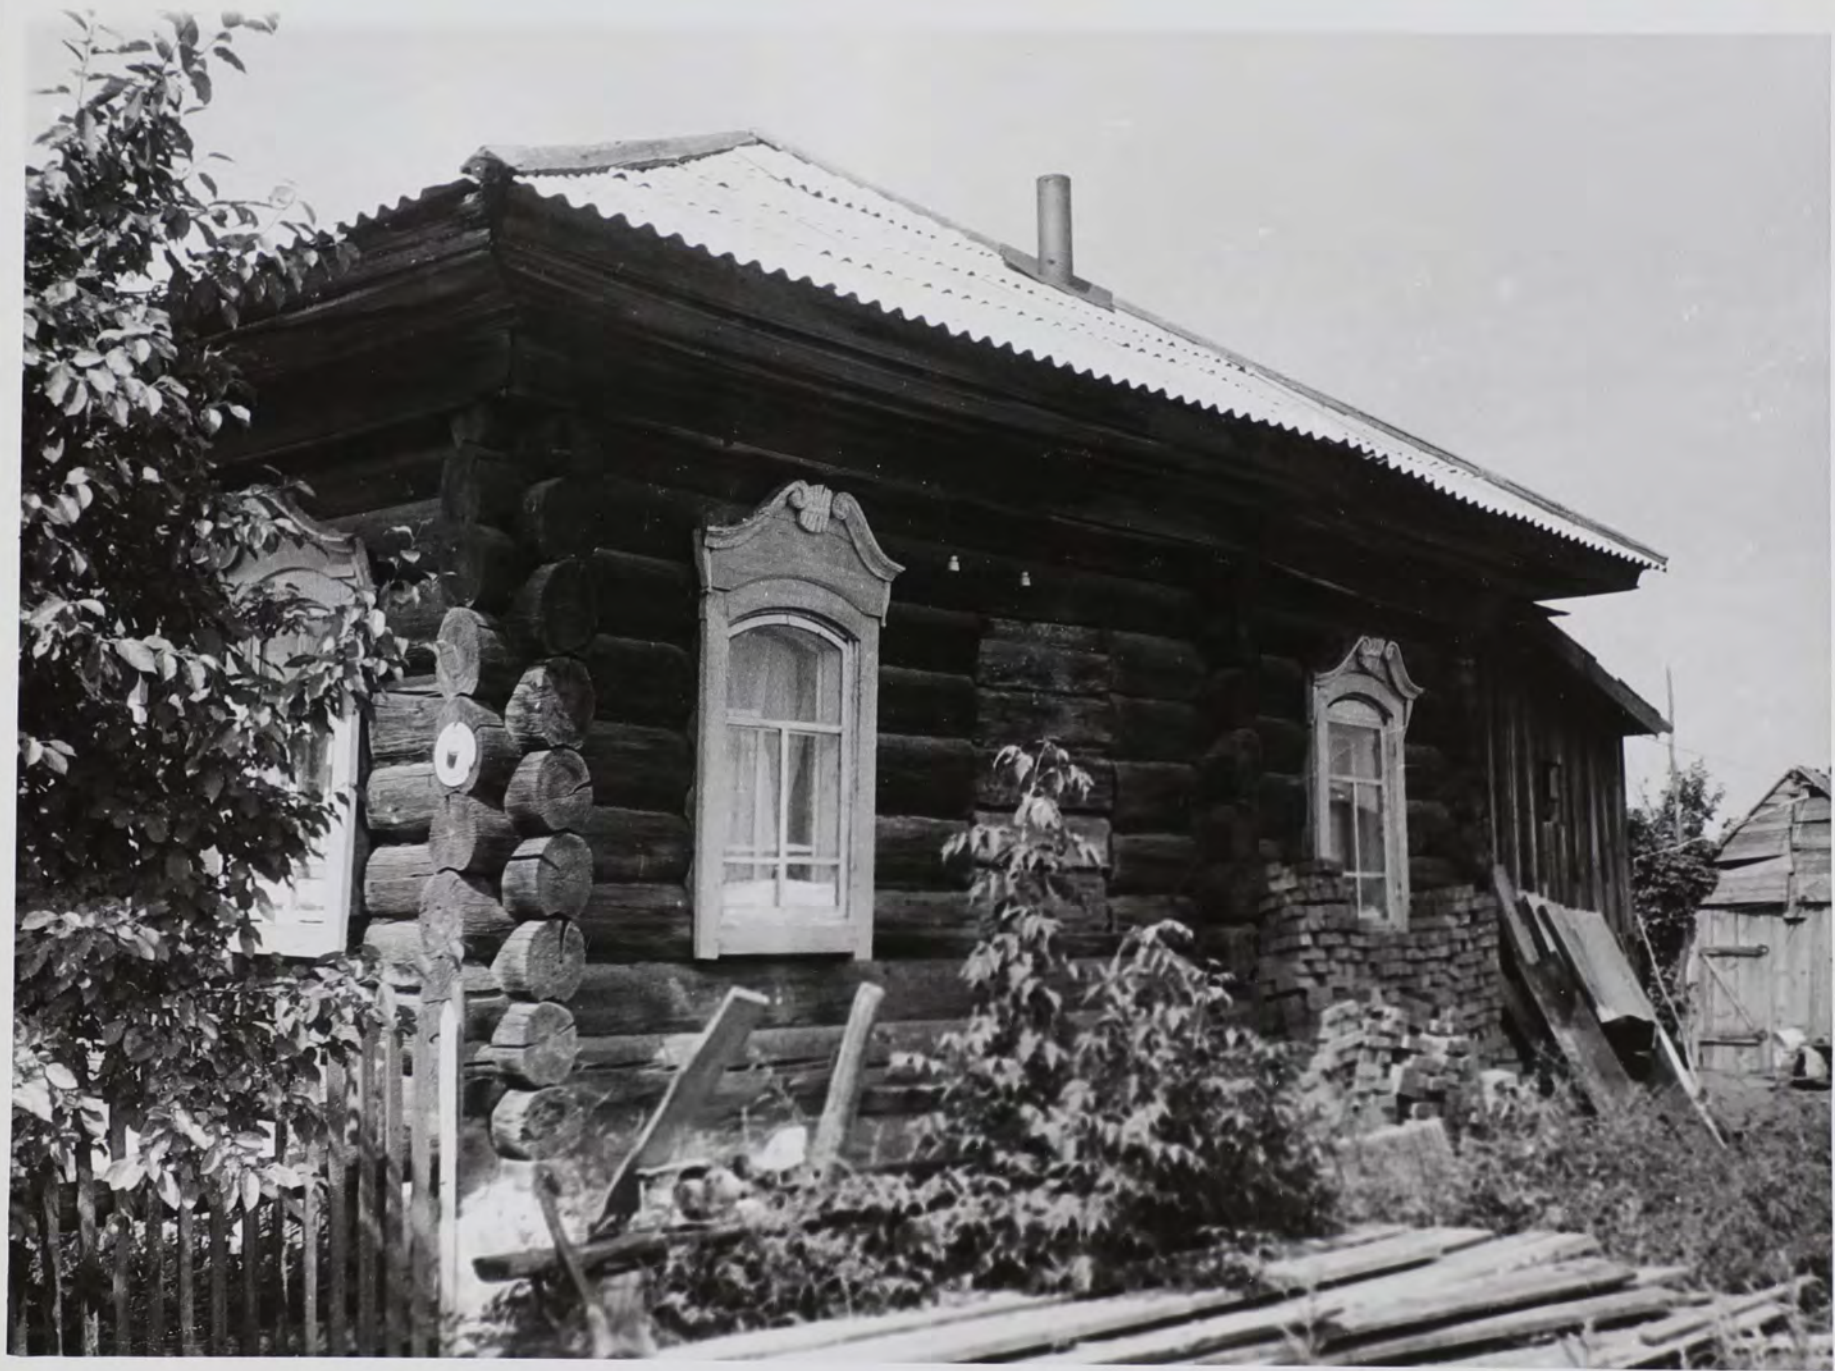
Кадр № 2 Новосибирская область, Сузунский район,
с. Верх-Сузун
Дом жилой Мурзинцевой П.Ф. (деревянный)
Северо-восточный фасад
Фото Журина Н.П. 1990 г.

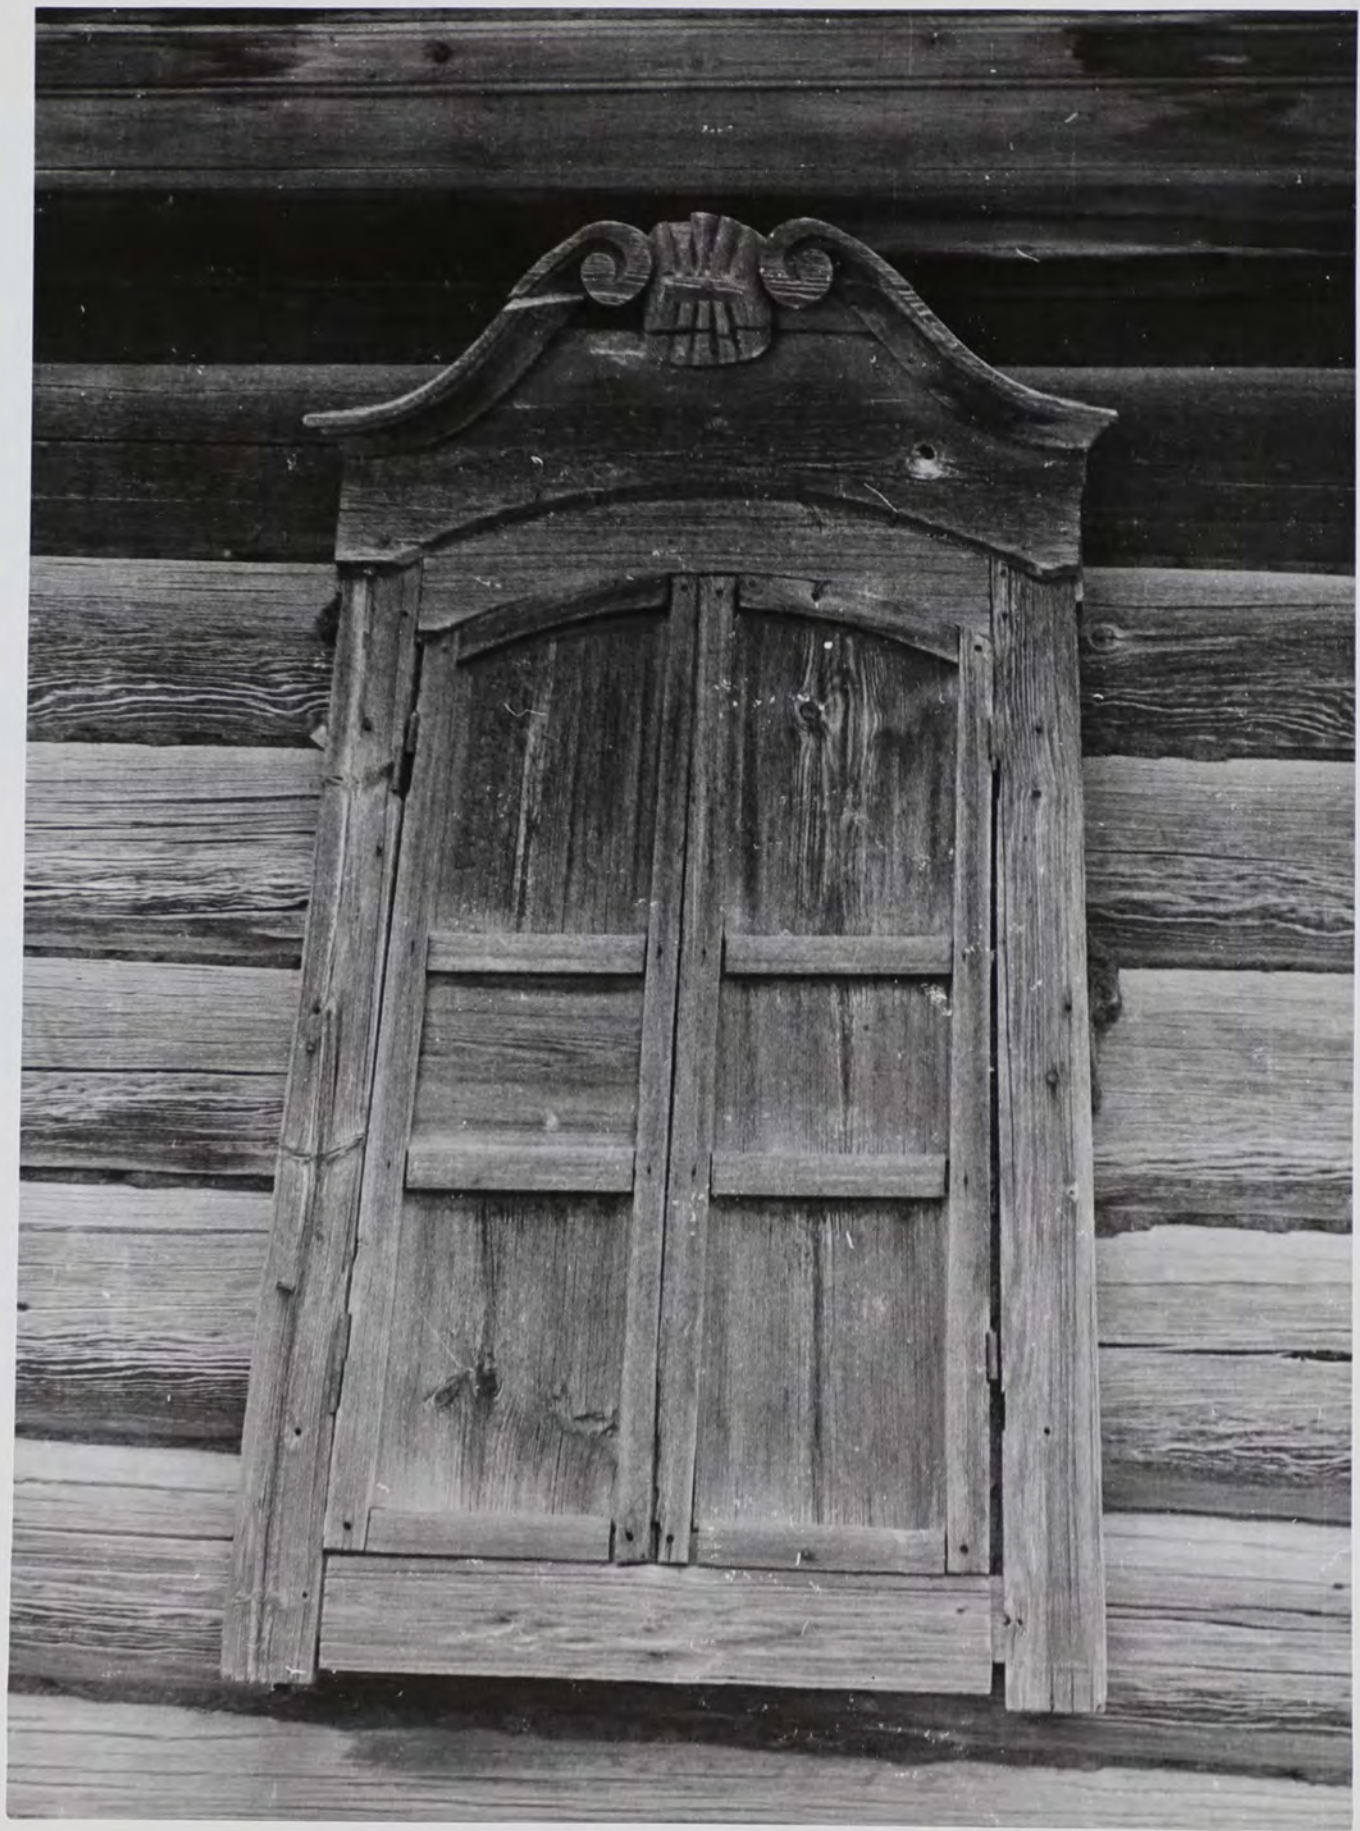
Кадр № 8 Новосибирская область, Сузунский район,
с. Верх-Сузун
Дом жилой Мурзинцевой П.Ф. (деревянный)
Окно юго-западного фасада
Фото Журина Н.П. 1990 г.
