## П А С П О Р Т

I. НАИМЕНОВАНИЕ ПАМЯТНИКА Дом жилой типа "связь" (деревянный)

IV. АДРЕС (местонахождение) ПАМЯТНИКА Новосибирская обл., Тогучинский р-н,  
 (АССР, край, область, район, автономная обл.,

с. Коурак

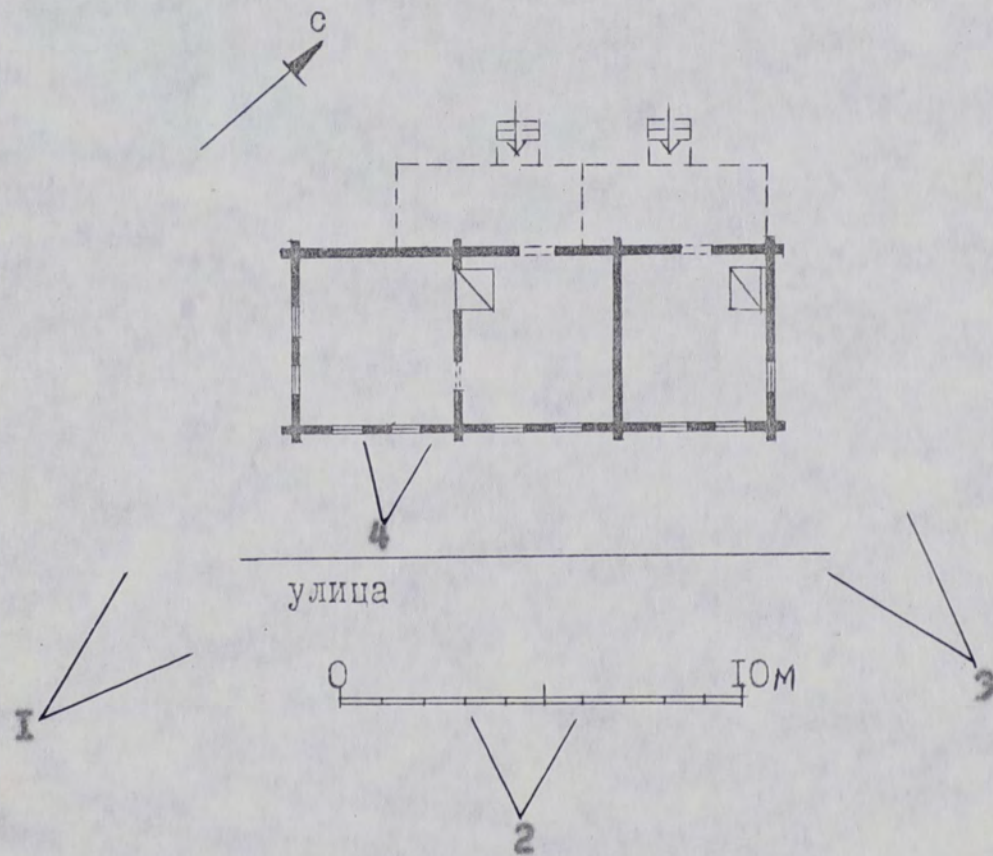
Новосибирская обл., Тогучинский р-н.,  
с. Коурак  
Дом жилой типа "связь" (деревянный)  
Схема фотофиксации

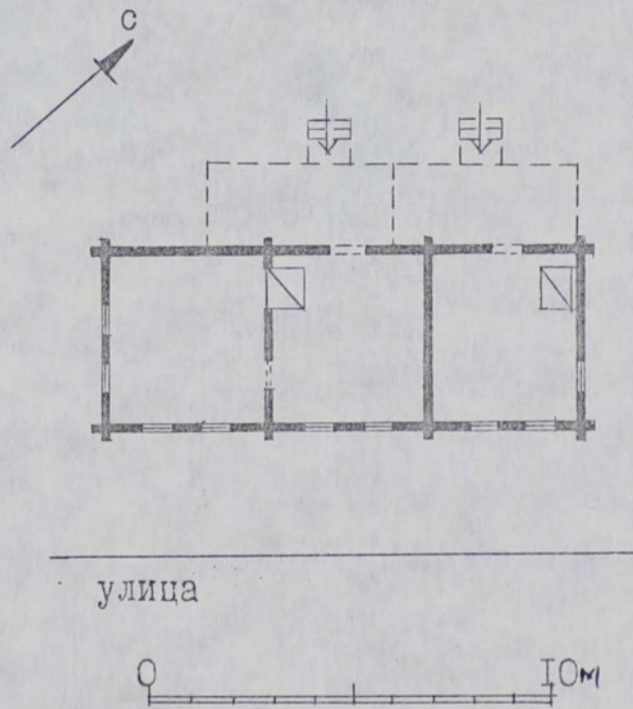
План

В плане дом типа "связь" разгорожен на три помещения поперечными бревенчатыми стенами. В средней и сев.-вост. частях дома печи с плитами. Ранее дом принадлежал одной семье, впоследствии он был переделан на две квартиры, для чего была прирублена входная дверь, ведущая в сев.-вост. часть. Сруб дома и поперечные стены внутри срублены из сосновых полубревен диаметром до 30 см. Карниз обшит гладкими досками по стропильным выпускам, в угловых частях прибит железными штырями. Сруб стоит на высоких окладных венцах диаметром до 50 см, на деревянных стульях.

Размеры сруба в плане - 12,0 x 4,5 м.

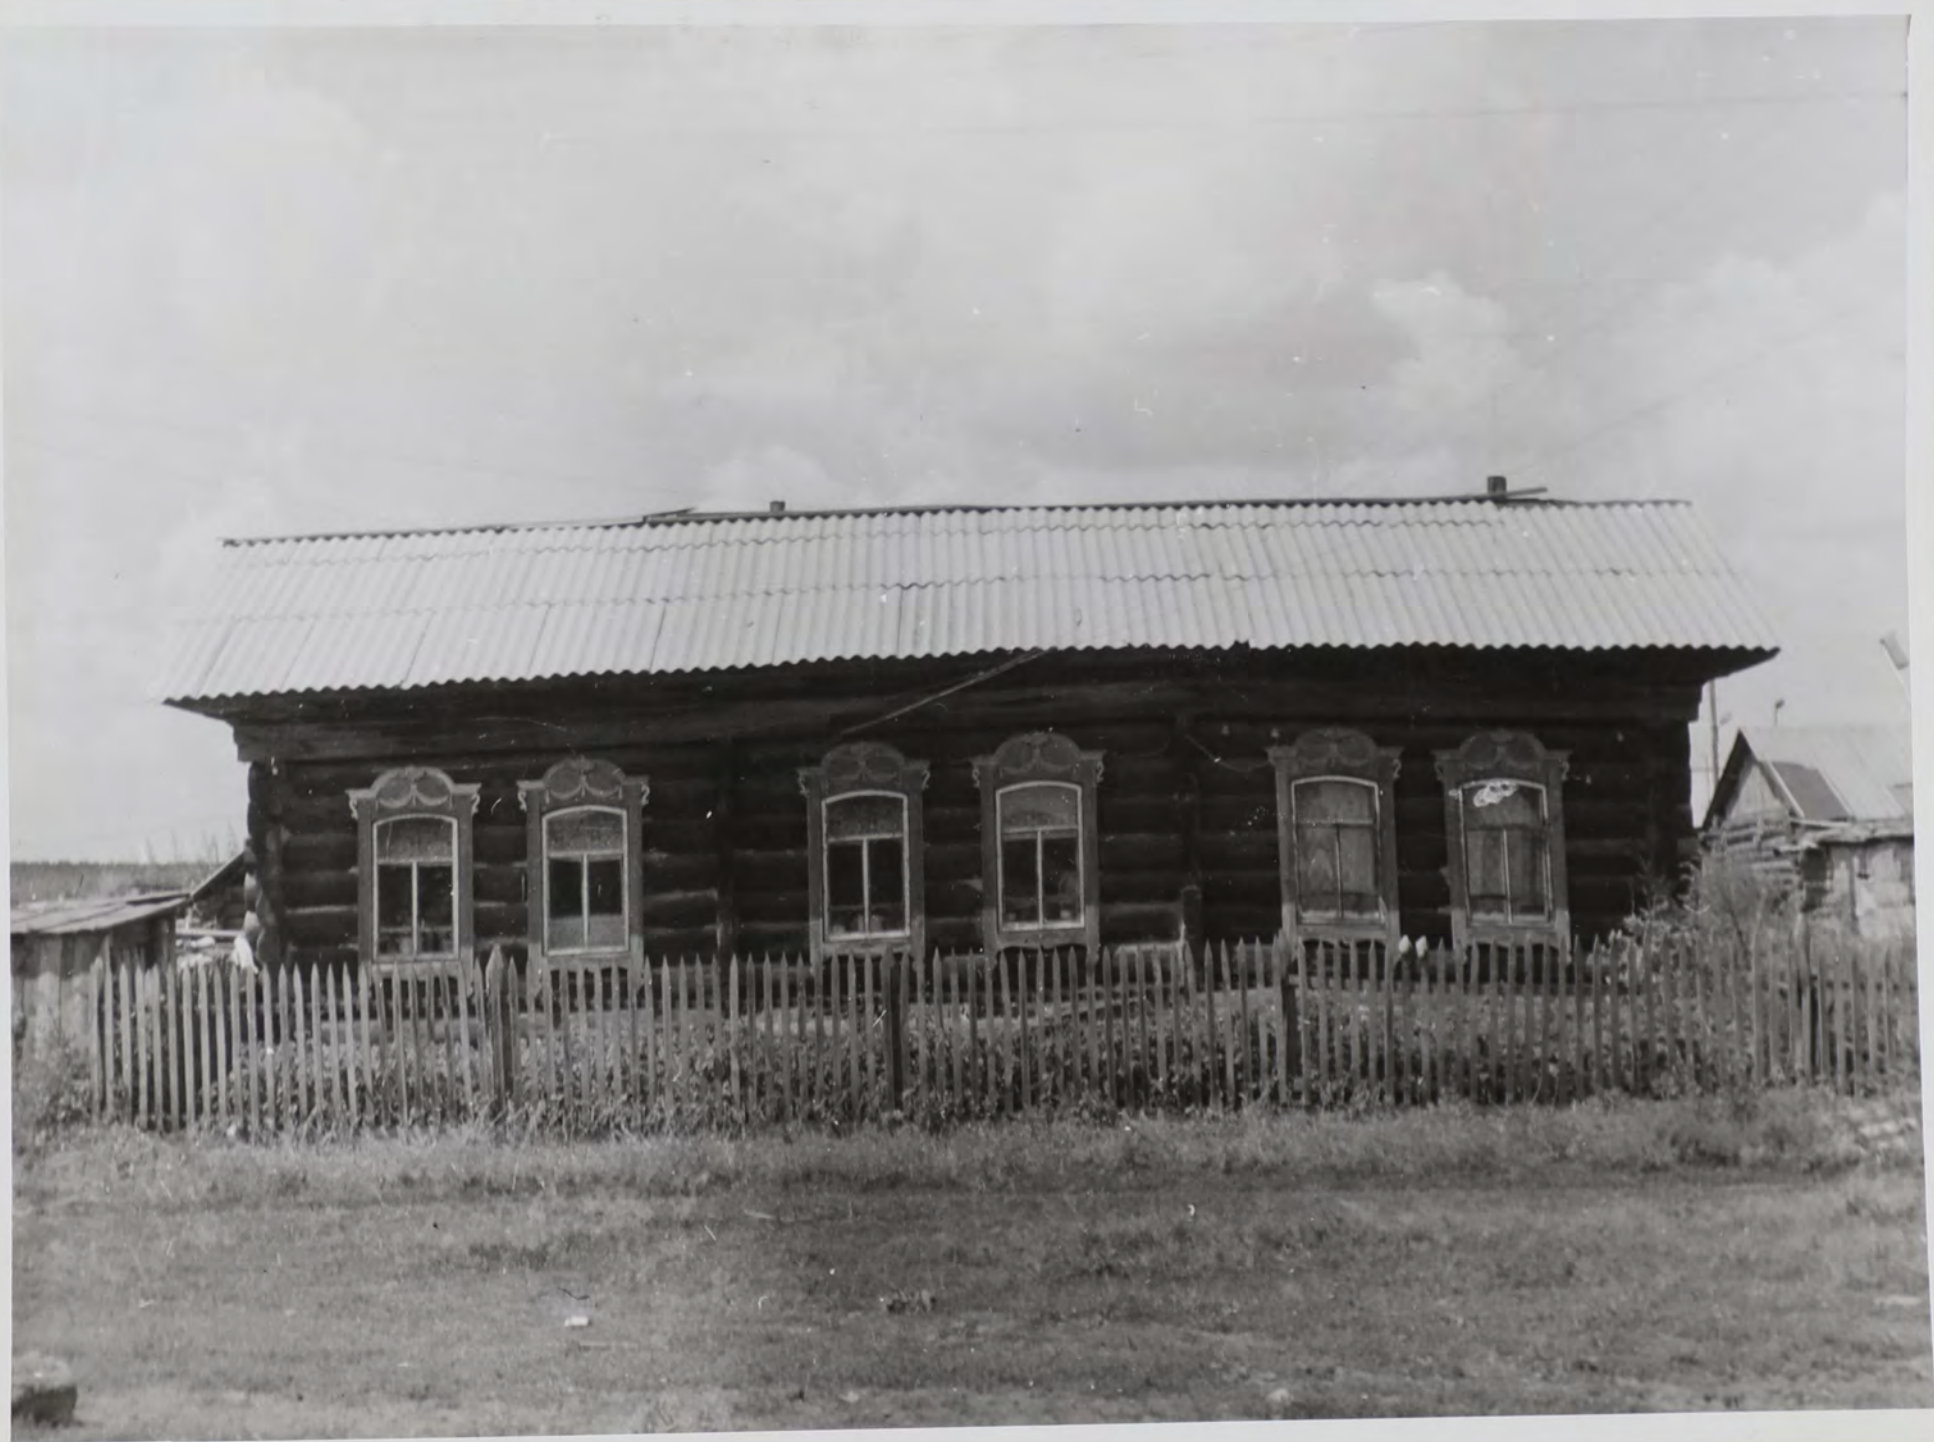
Кадр № 2 Новосибирская область, Тогучинский район, 5  
с. Коурак  
Дом жилой типа "связь" (деревянный), нач. XX в.  
юго-вост. фасад  
фото Журина Н.П. 1989г.

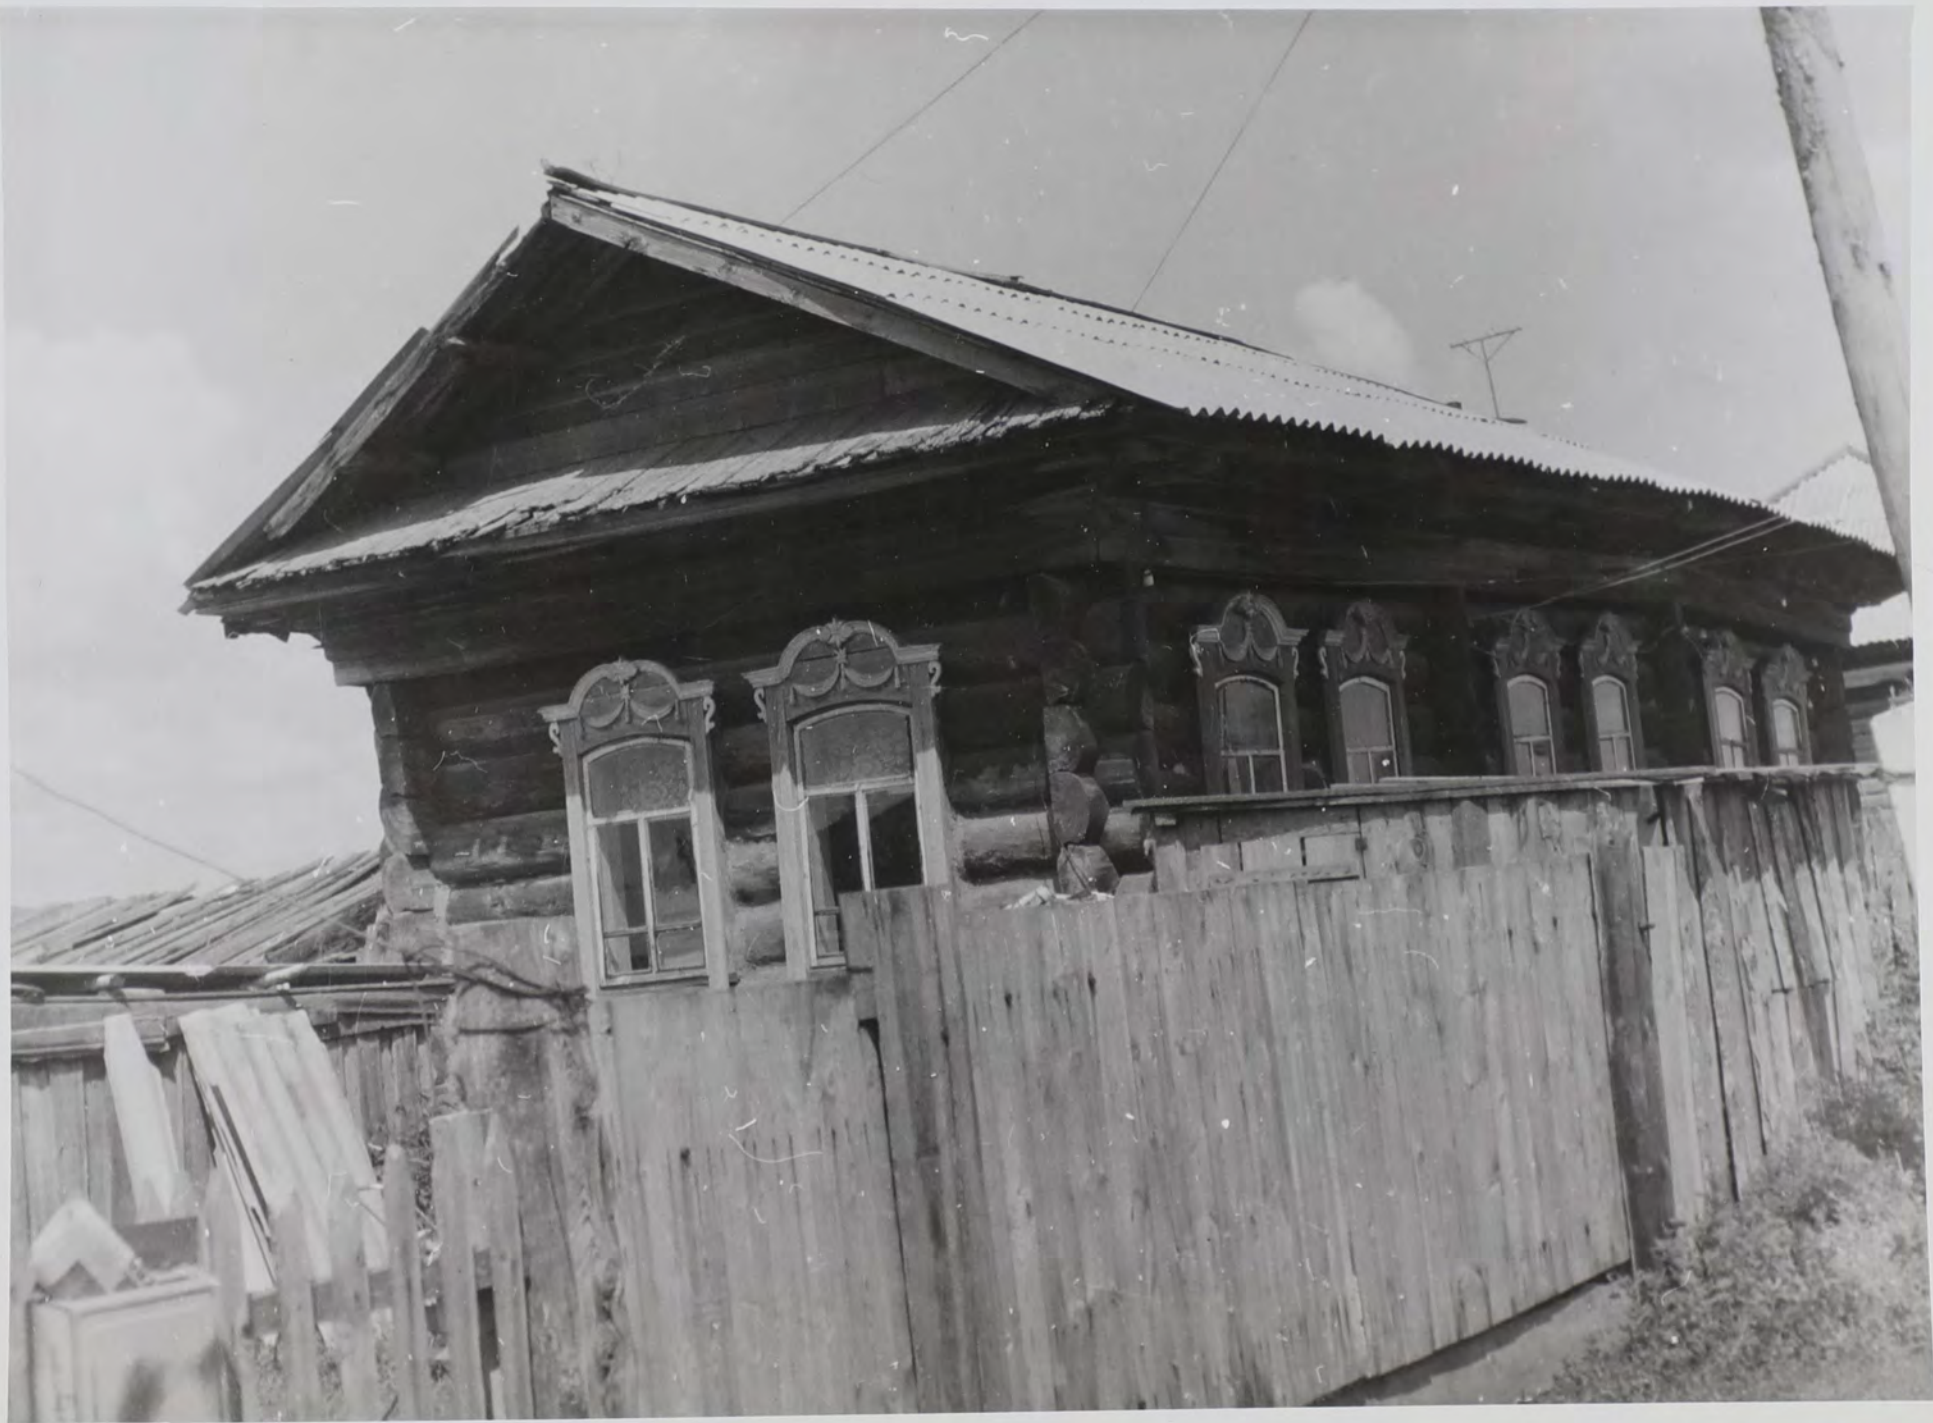
Кадр № I Новосибирская область, Тогучинский район,  
с. Коурак

Дом жилой типа "связь" (деревянный), нач. XX в.  
юго-зап. и юго-вост. фасады

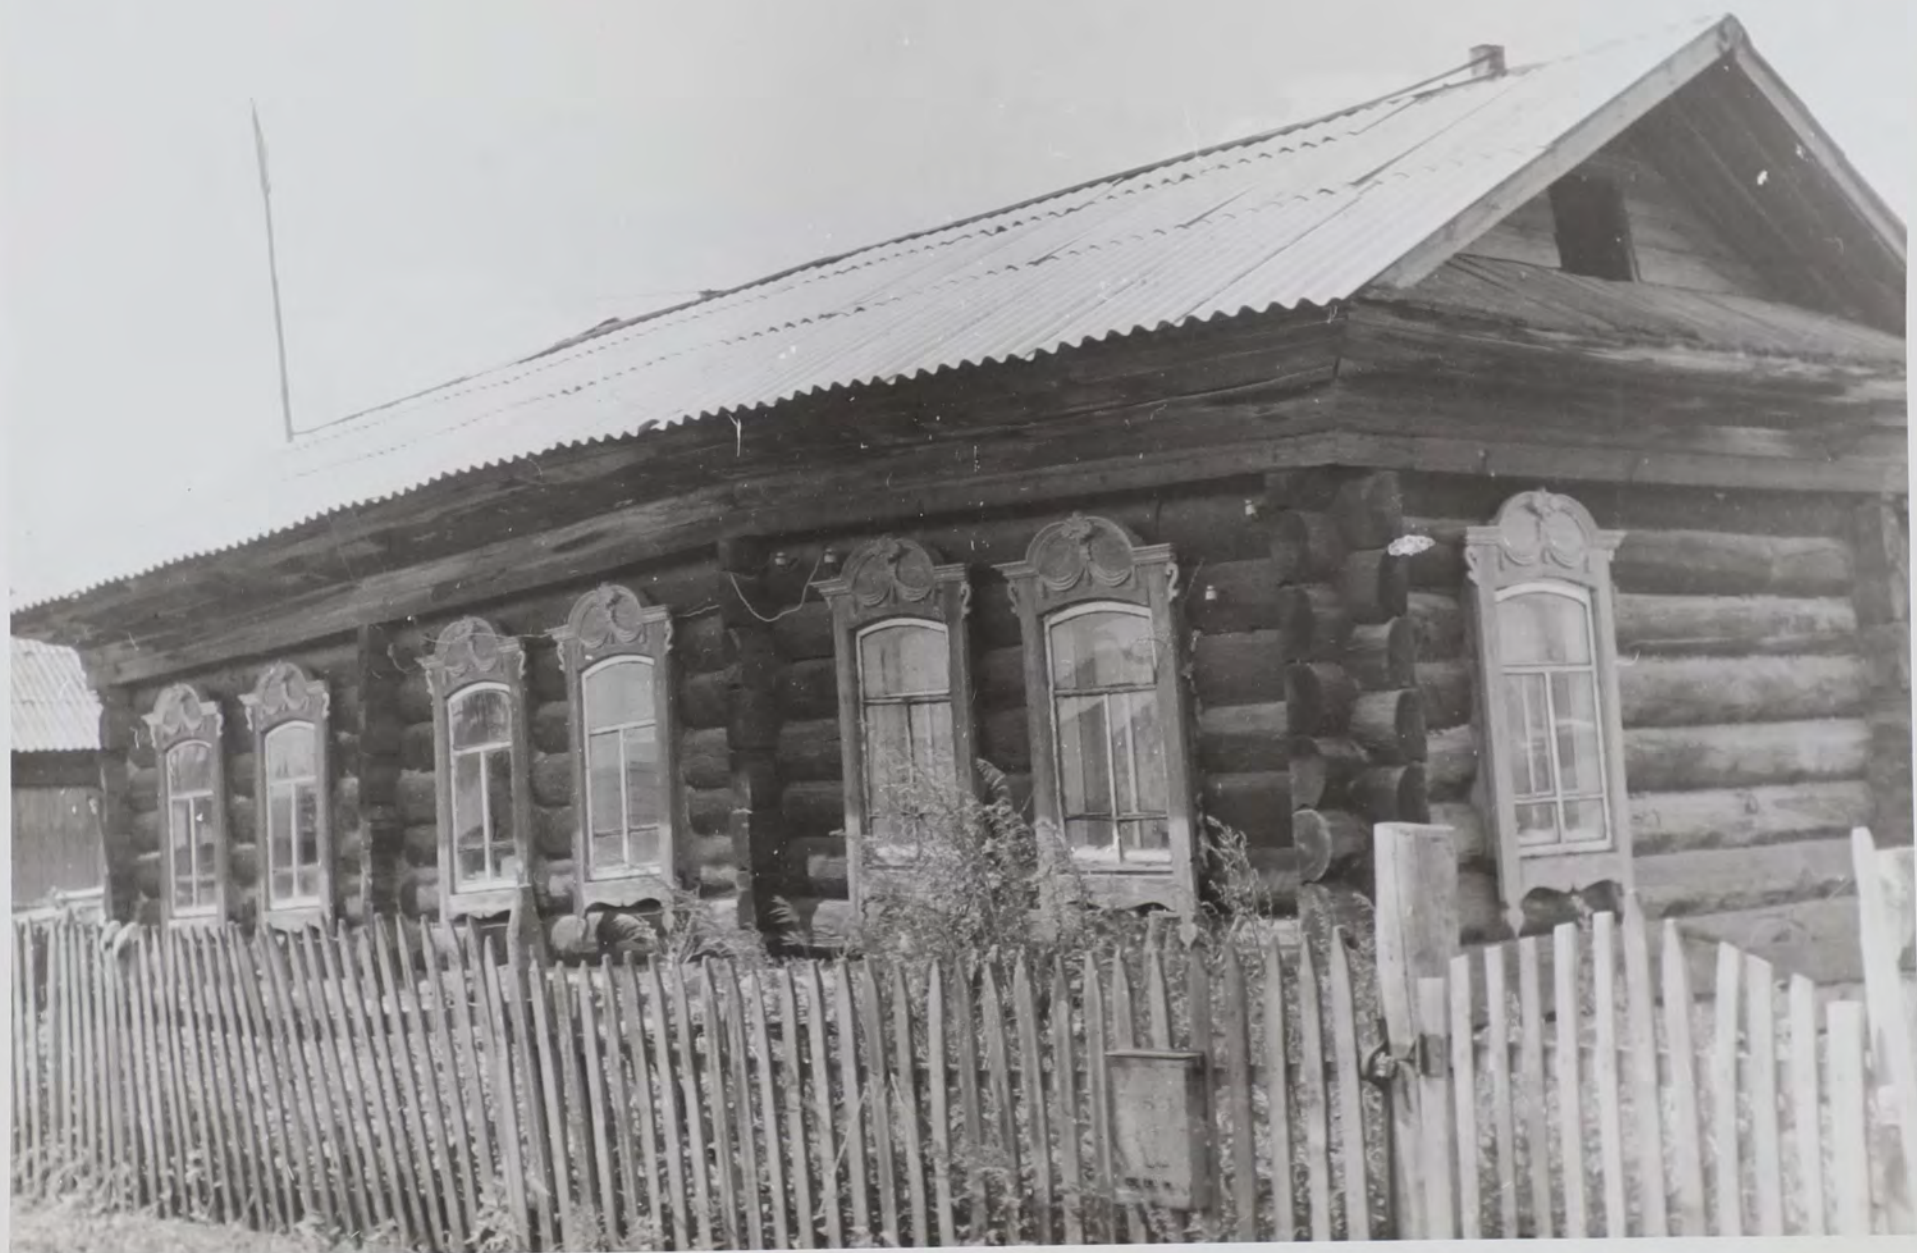
Кадр № 3 Новосибирская область, Тогучинский район,

Дом жилой типа "связь" (деревянный), нач. XX в.  
юго-вост. и сев.-вост. фасады

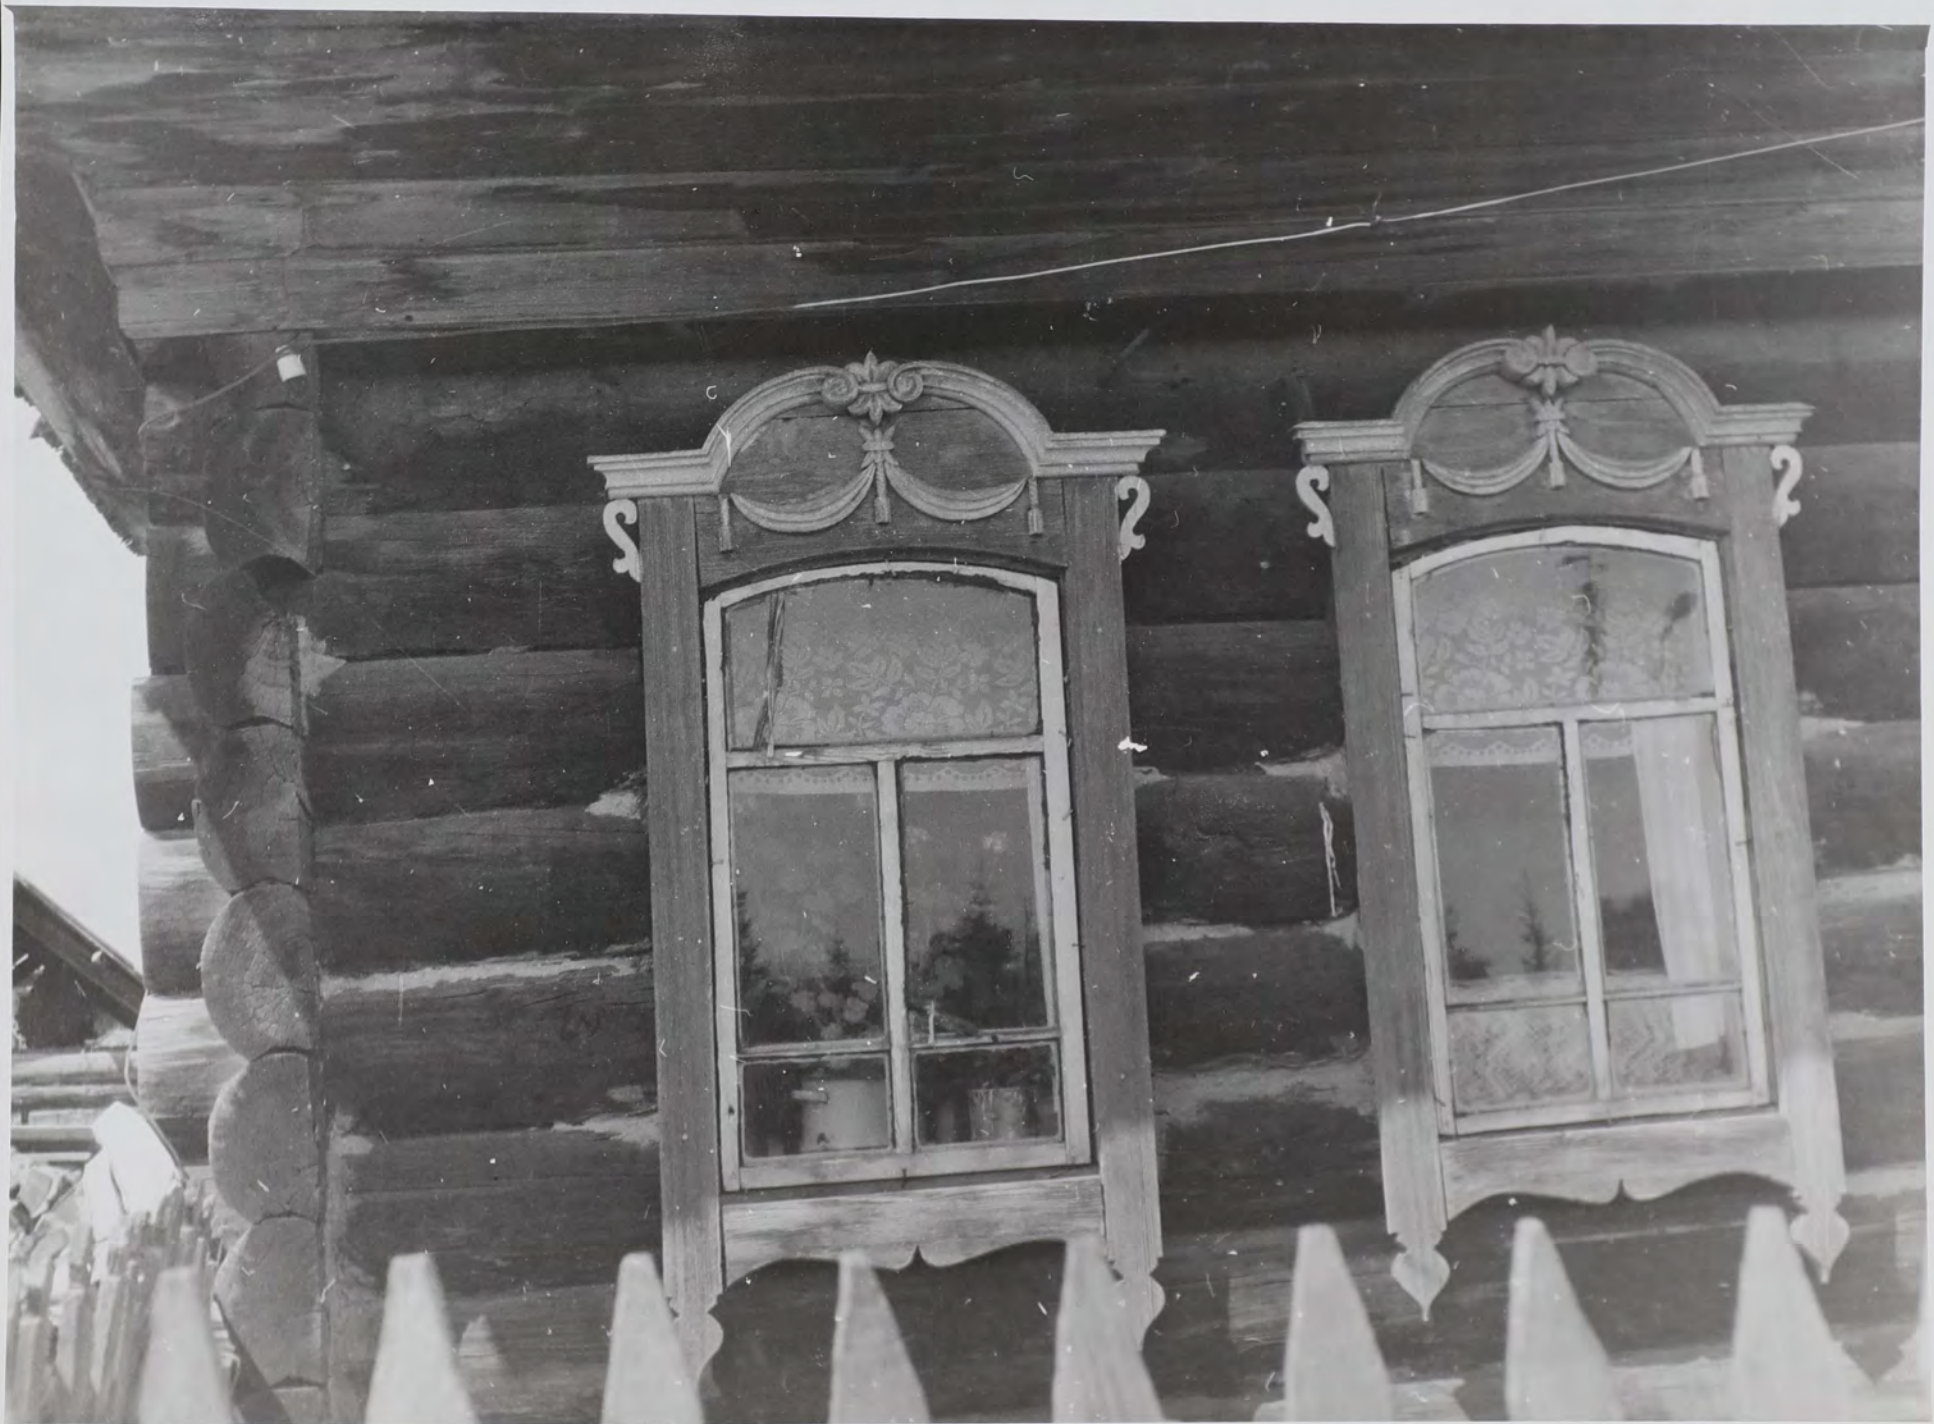
Все окна дома с лучковой перемычкой обрамлены наличниками. Лобовая доска наличников украшена резным накладным рельефом - "драпировка с кистями". Карниз наличника криволинейного очертания с декоративным элементом на оси симметрии в виде валют, фланкирующих упрощенную пальметту. Свесы карниза наличника поддерживаются криволинейными пропиленными кронштейнами. Фартук наличника имеет криволинейное очертание. Свесы имеют пикообразное завершение. Оконные проемы без ставней.

Кадр № 4 Новосибирская область, Тогучинский район,  
с. Коурак  
Дом жилой типа "связь" (деревянный), нач. XX в.  
два окна юго-вост. фасада  
фото Журина Н.П. 1989г.
