# П А С П О Р Т

I. НАИМЕНОВАНИЕ ПАМЯТНИКА Корпус больницы переселенческого пункта

IV. АДРЕС (местонахождение) ПАМЯТНИКА

р.п. Кузино

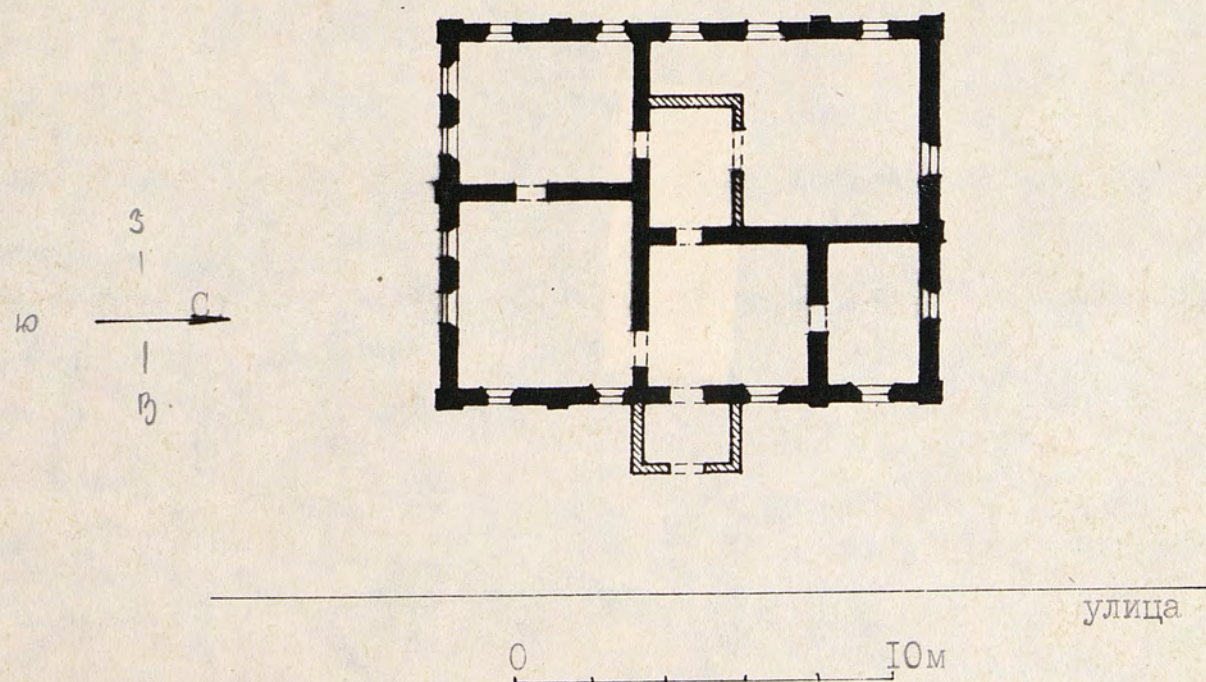
Новосибирская обл., Купинский р-он, р.ц.Купино  
Корпус больницы переселенческого пункта  
План

В плане здание представляет прямоугольник со входом со стороны восточного фасада, разделенным внутренними капитальными стенами на 5 разновеликих прямоугольных помещений, соединенных между собой дверными проемами.

Основные размеры здания в плане 10,0х14,0 м.

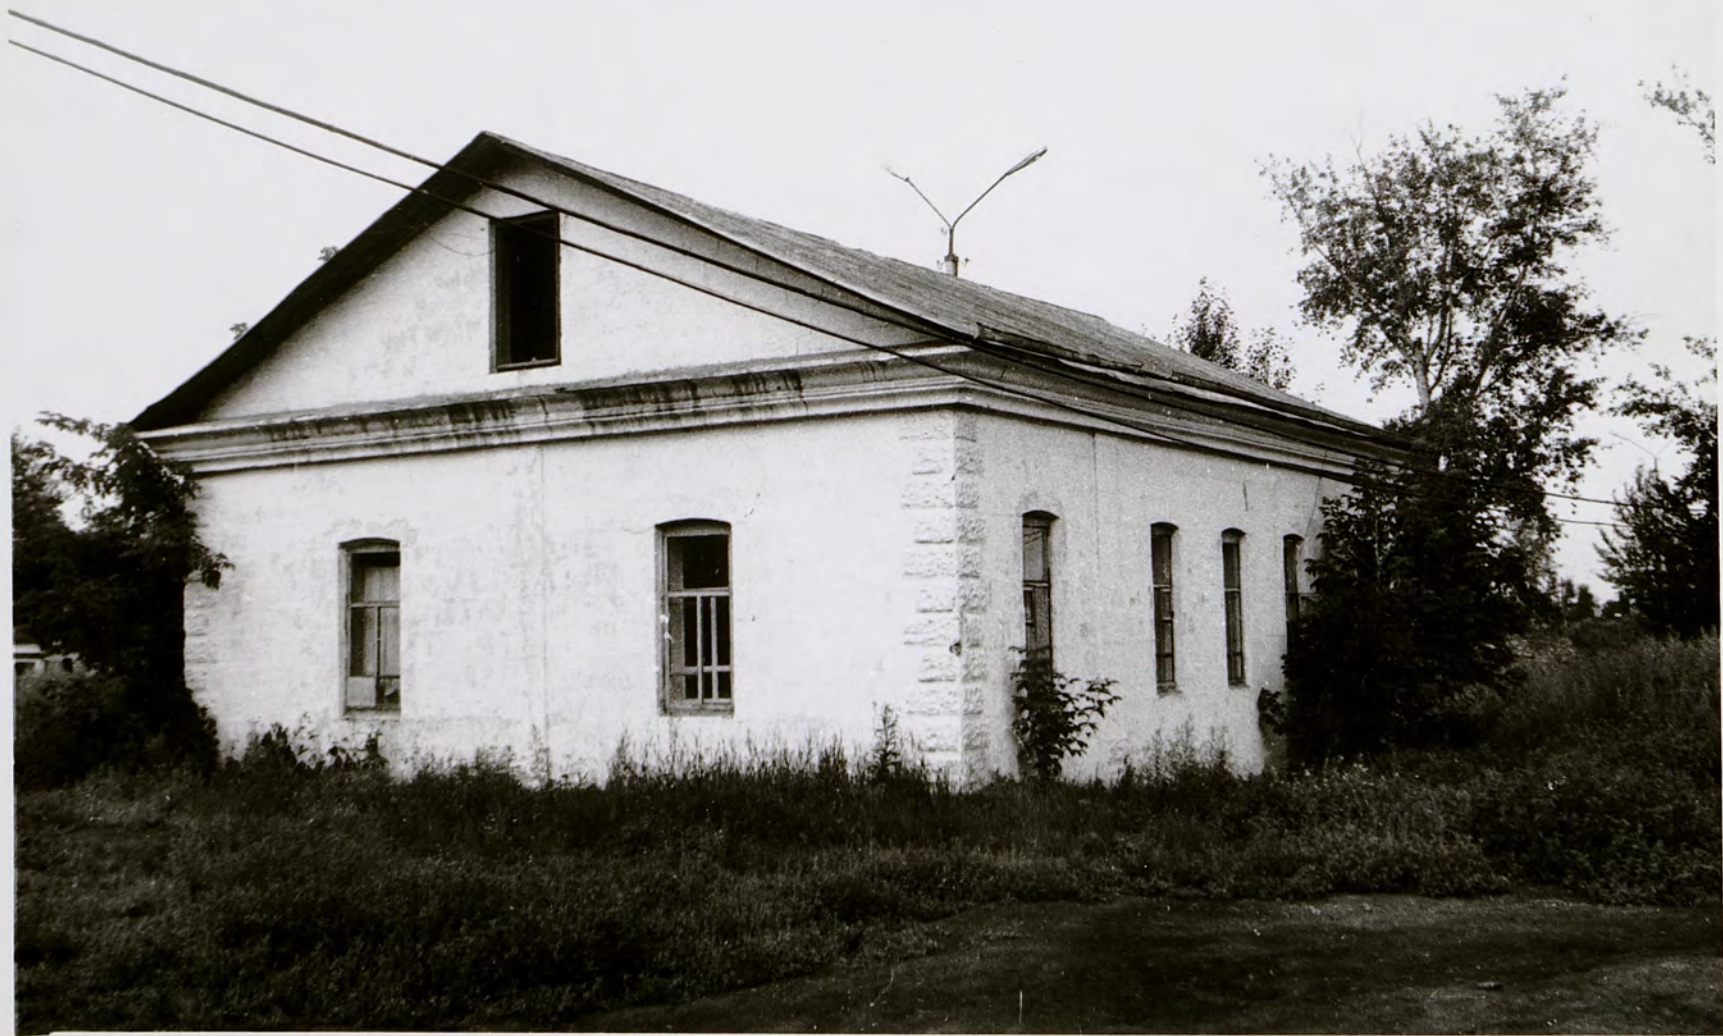
Кадр № 7 Новосибирская обл., Купинский р-он, р.ц.Купино  
Корпус больницы переселенческого пункта  
Северный фасад  
Фото Журина Н.П. 1992г.

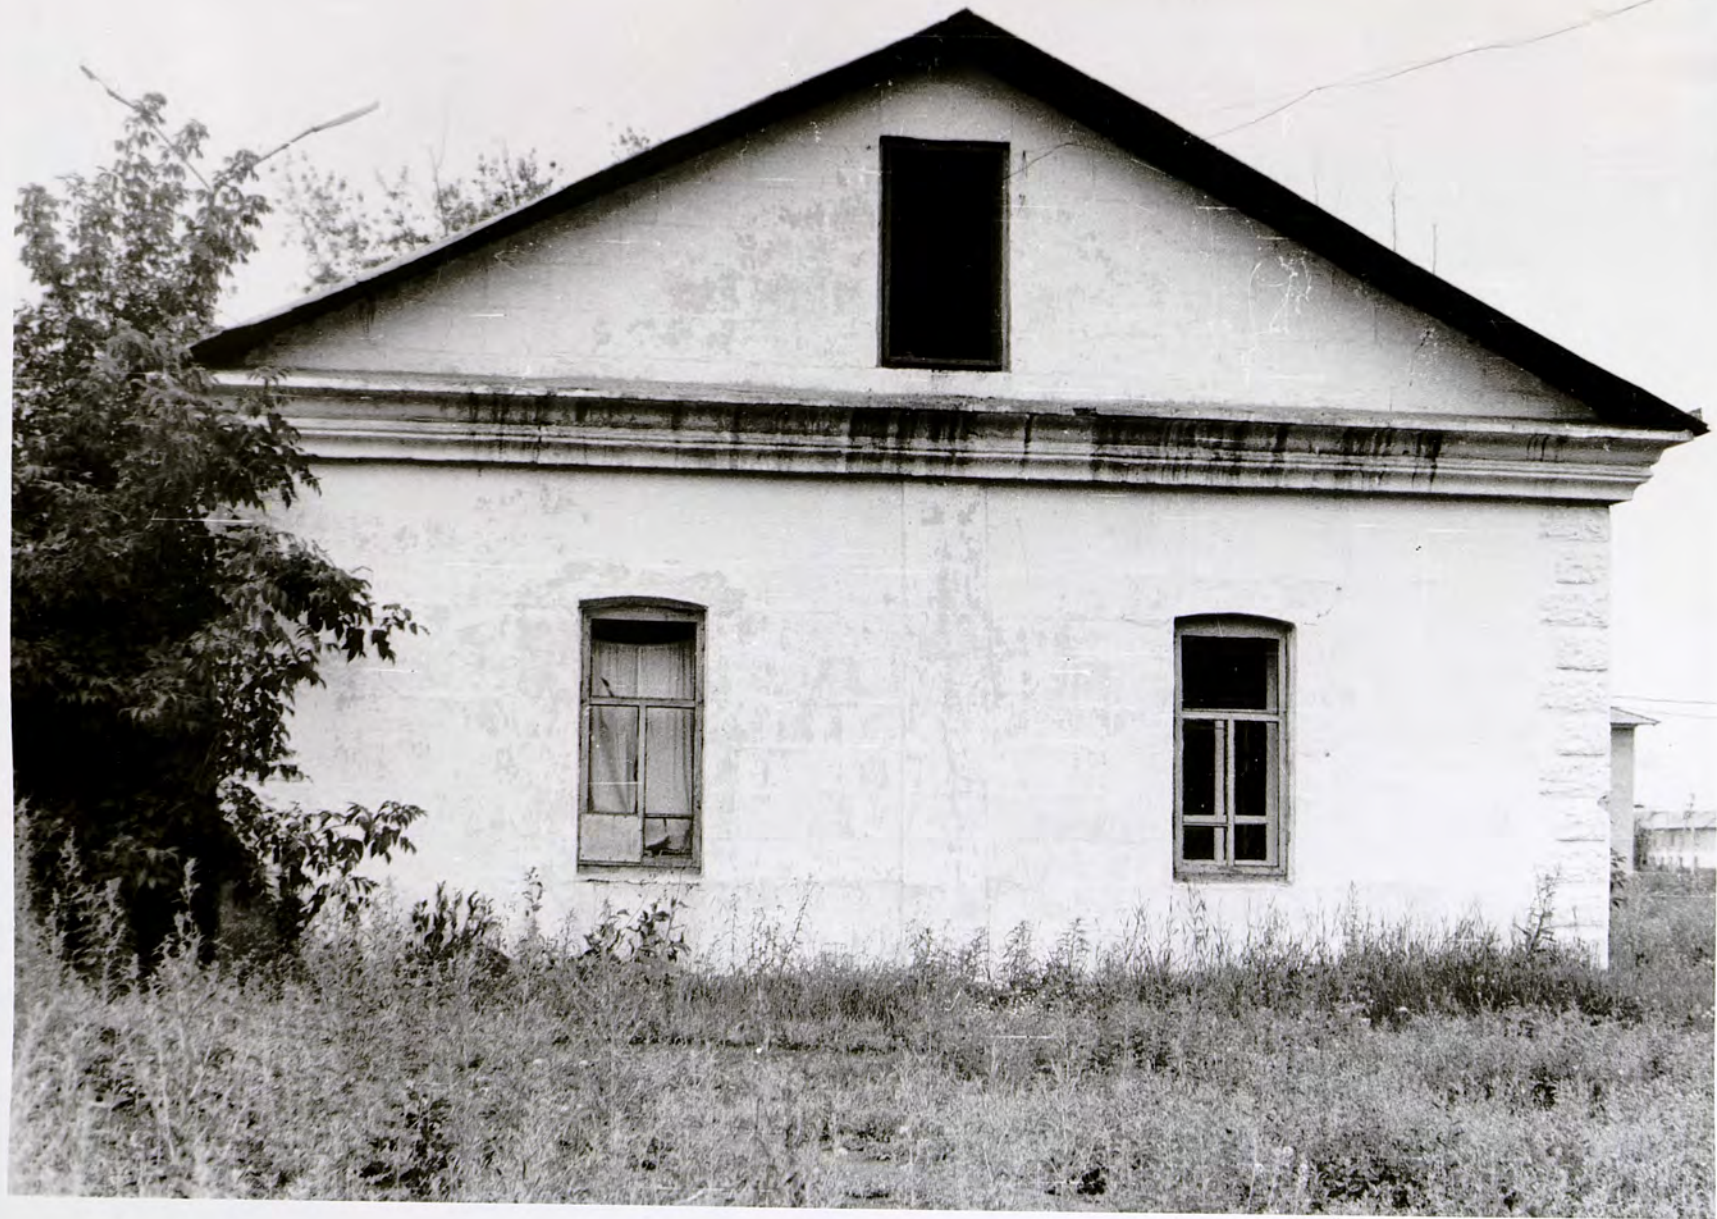
7  
100  
Кадр № 6 Новосибирская обл., Купинский р-он, р.ц.Купино  
Корпус больницы переселенческого пункта  
Северный фасад  
Фото Журина Н.П. 1992 г.

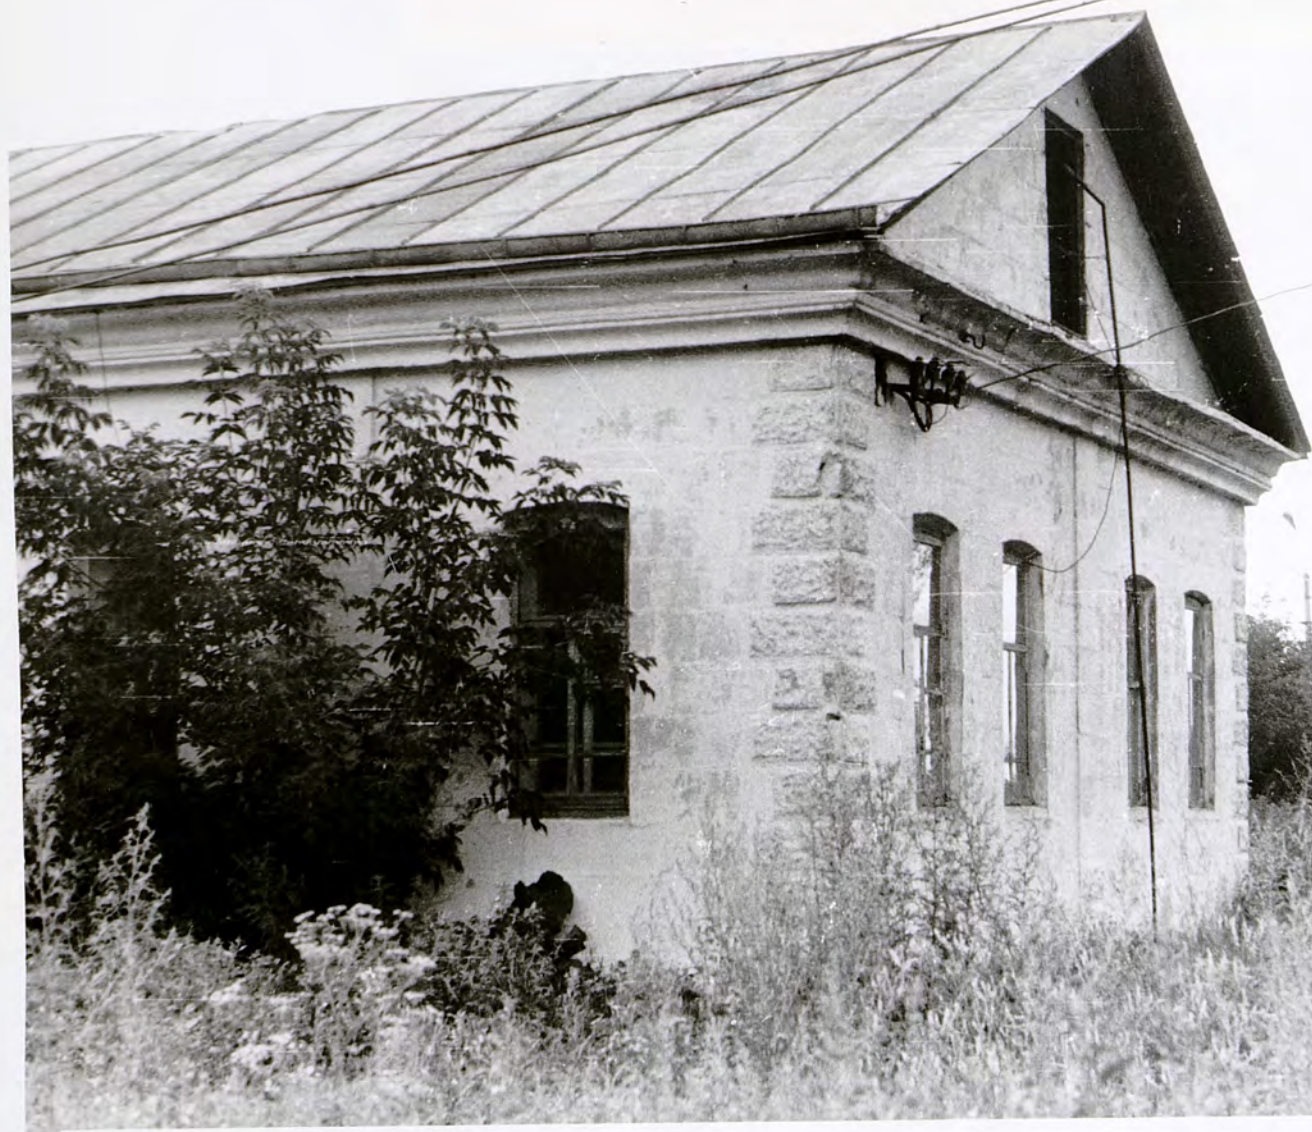
Оригинальные деревянные переплеты окон сохранились на окнах южного фасада.

Кадр № 3 Новосибирская обл., Купинский р-он, р.ц.Купино  
Корпус больницы переселенческого пункта  
Южный фасад  
Фото Журина Н.П. 1992г.

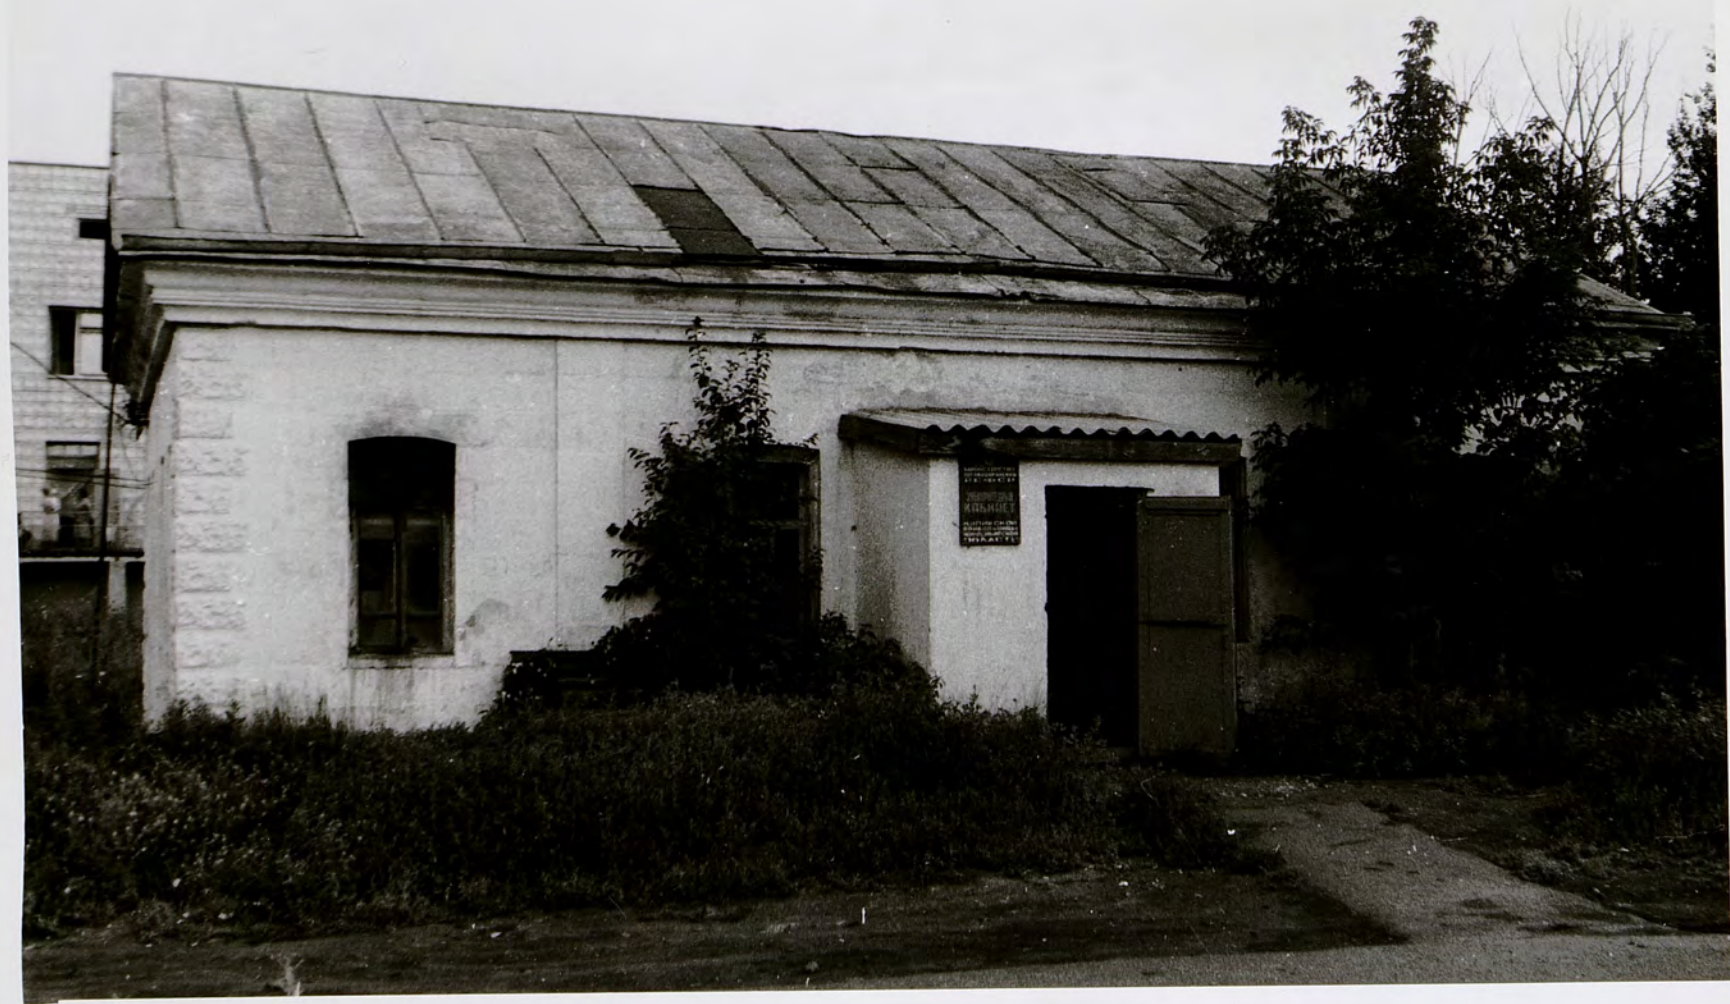
Пристроен входной тамбур со стороны восточного фасада, осуществлена частичная внутренняя перепланировка. Утрачено частично заполнение ряда оконных проемов. Печное отопление заменено центральным.

Кадр № 2 Новосибирская обл., Купинский р-он, р.ц.Купино  
Корпус больницы переселенческого пункта  
Восточный фасад  
Фото Журина Н.П. 1992г.

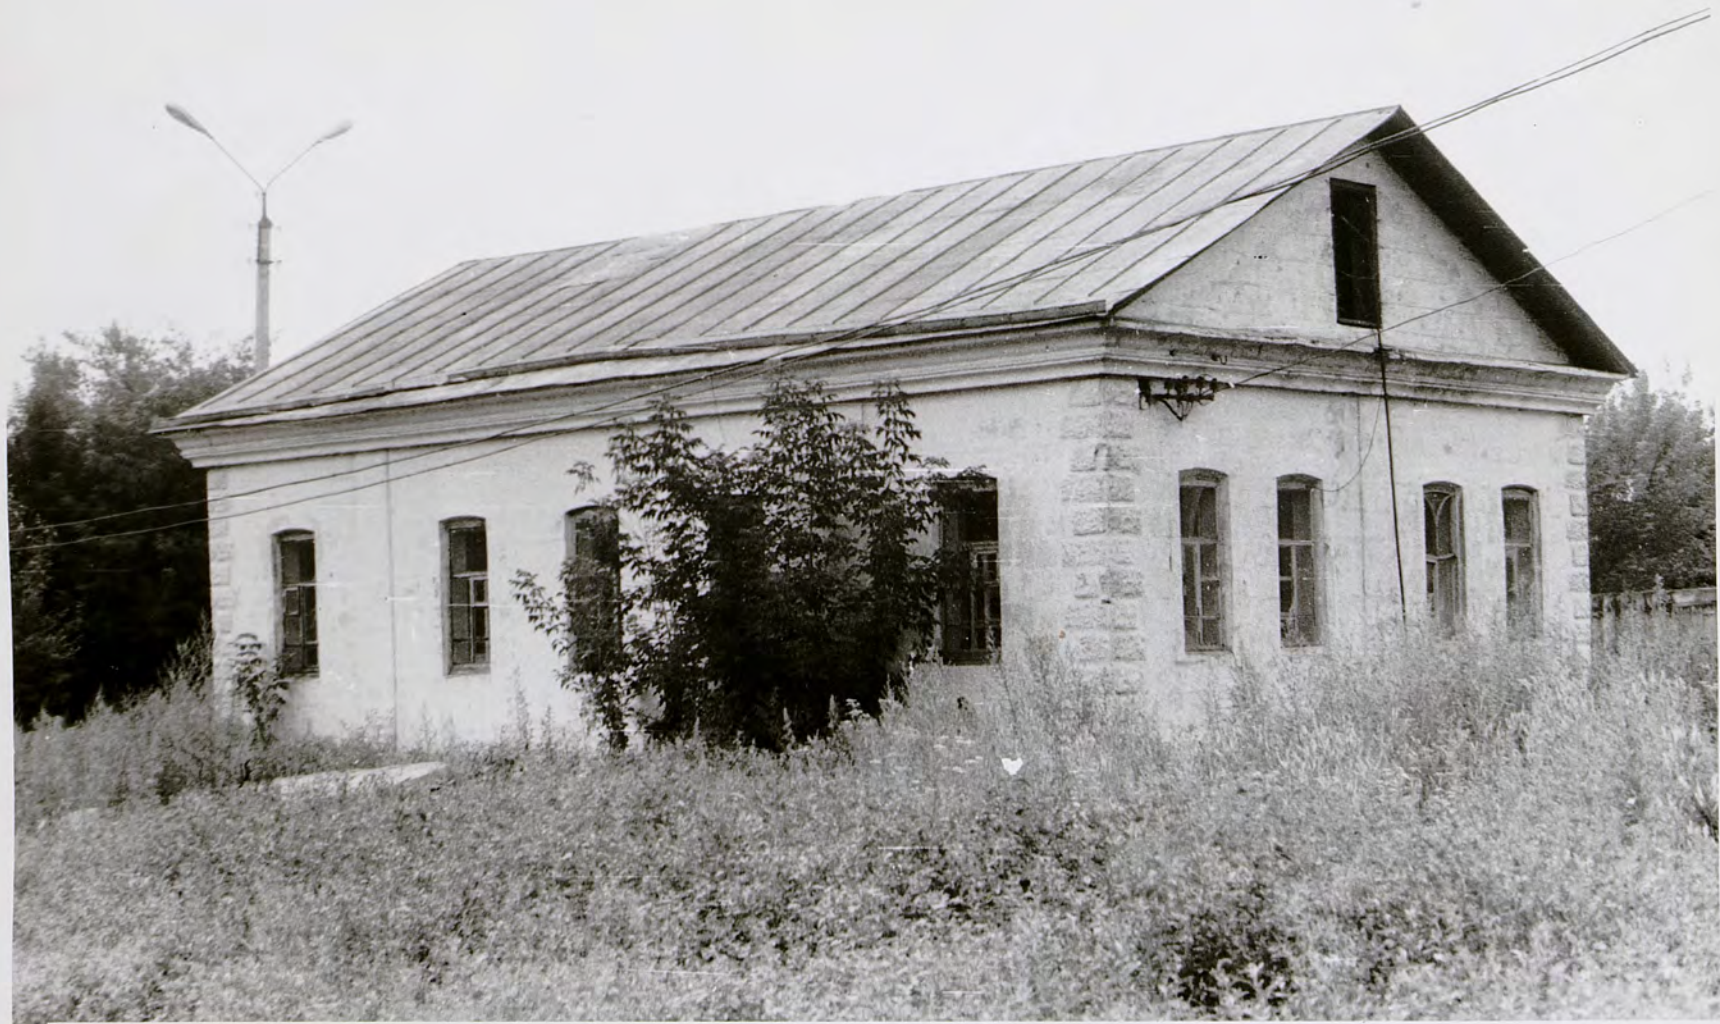
Кадр № I Новосибирская обл., Купинский р-он, р.ц.Купино  
Корпус больницы переселенческого пункта  
Общий вид с юго-запада  
Фото Журина Н.П. 1992г.

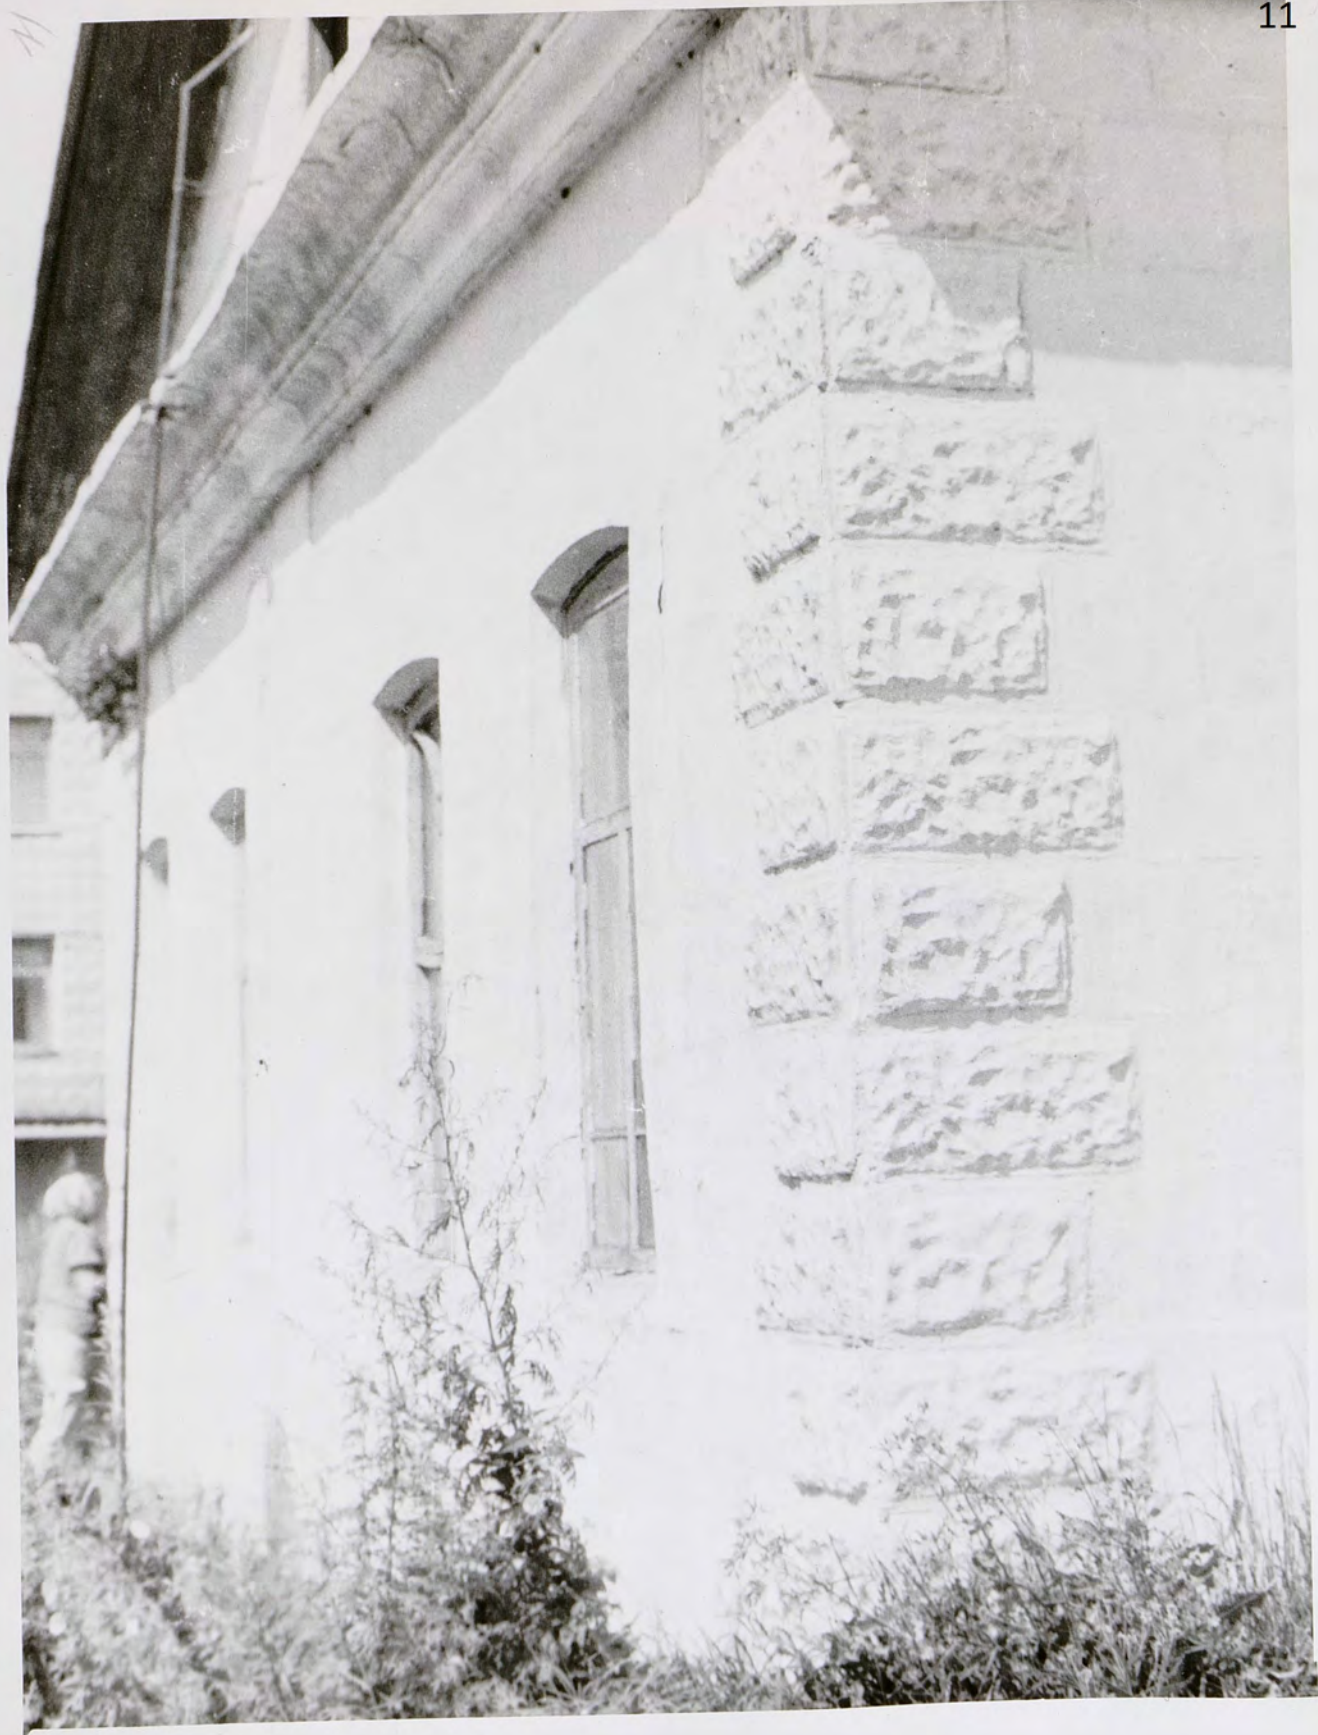
Кадр № 10 Новосибирская обл., Купинский р-он, р.ц.Купино  
Корпус больницы переселенческого пункта  
Южный фасад  
Фото Журина Н.П. 1992г.

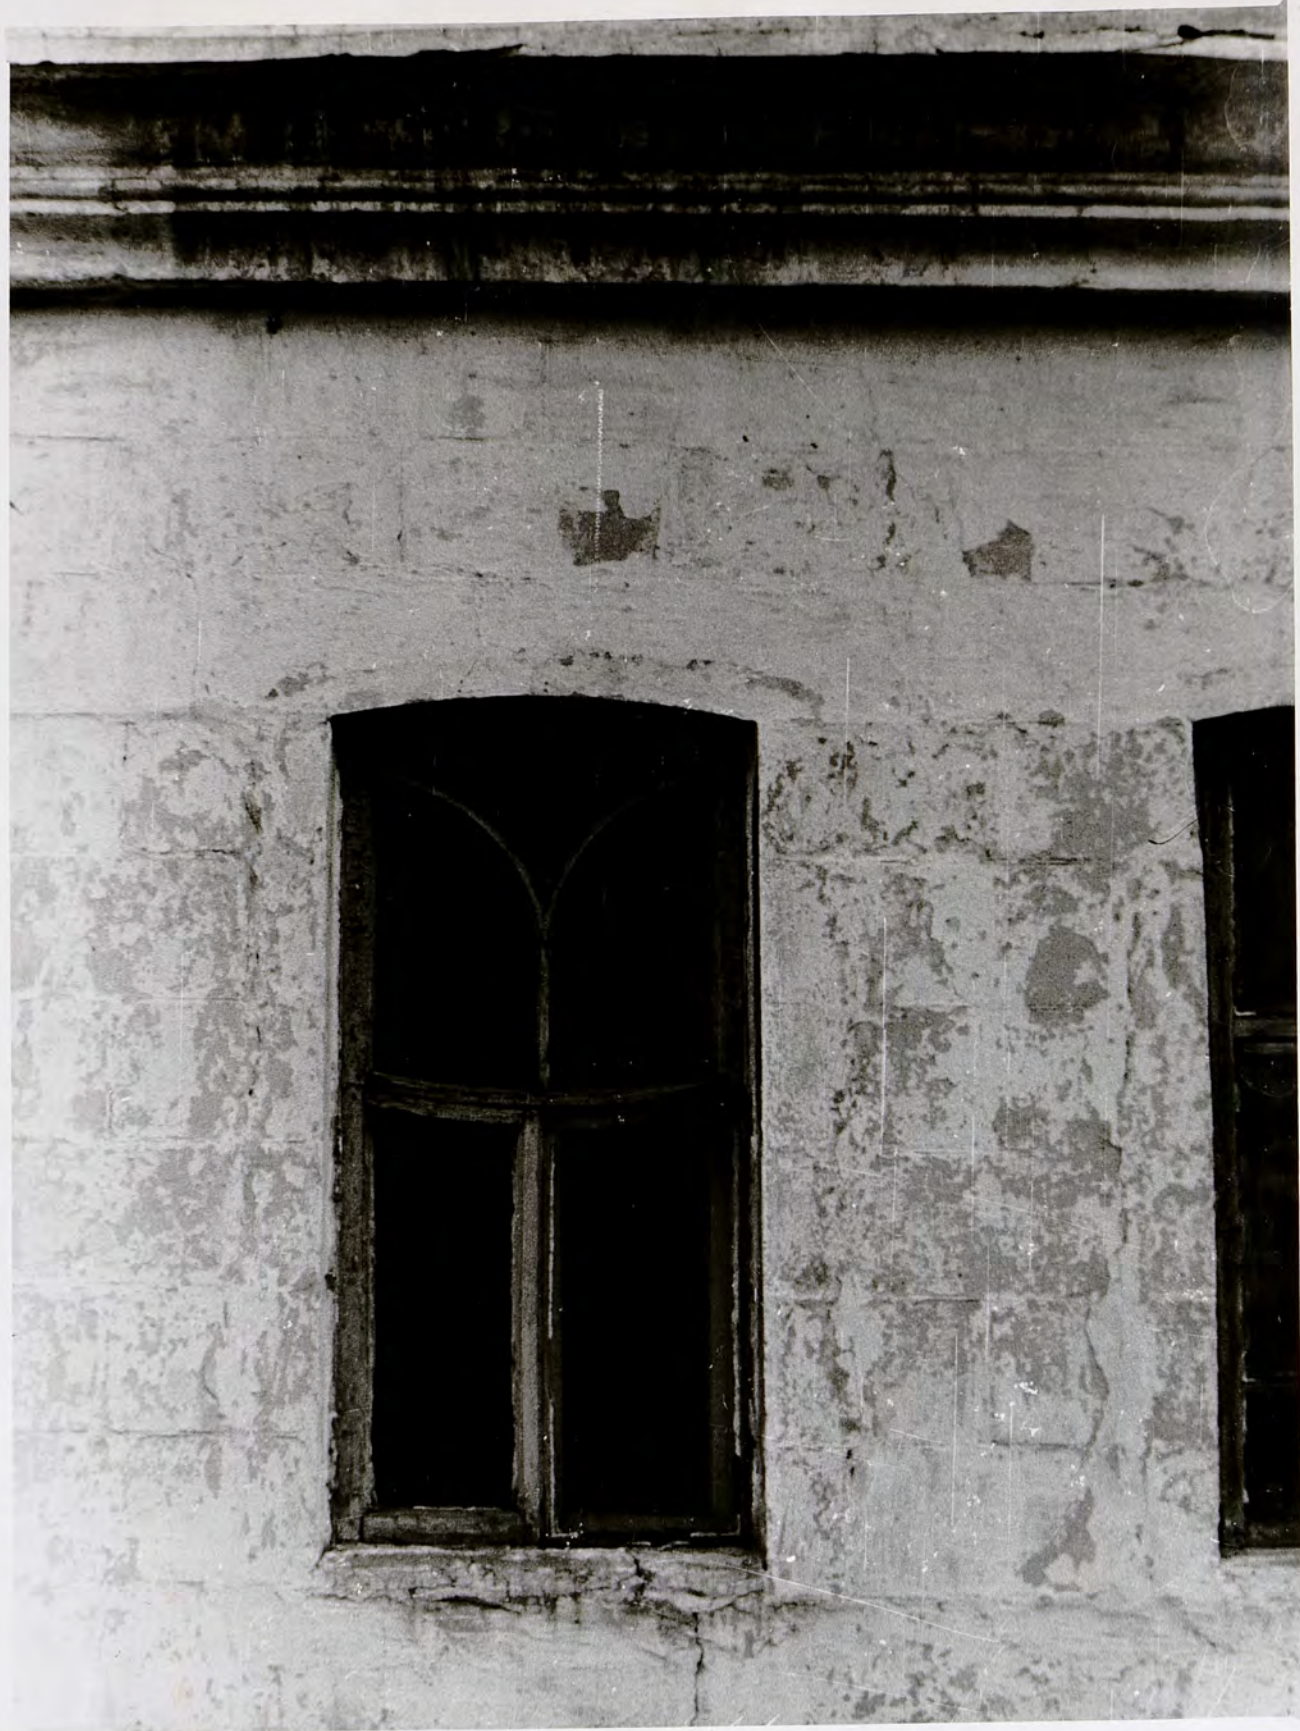
Сами проемы прямоугольные, с лучковым завершением. Заполнение проемов в духе архитектуры модерна криволинейными импостами и перемычками деревянной рамы сохранились в двух окнах на южном фасаде.

Кадр № II Новосибирская обл., Купинский р-он, р.ц.Купино  
Корпус больницы переселенческого пункта  
Окно южного фасада  
Фото Журина Н.П. 1992г.

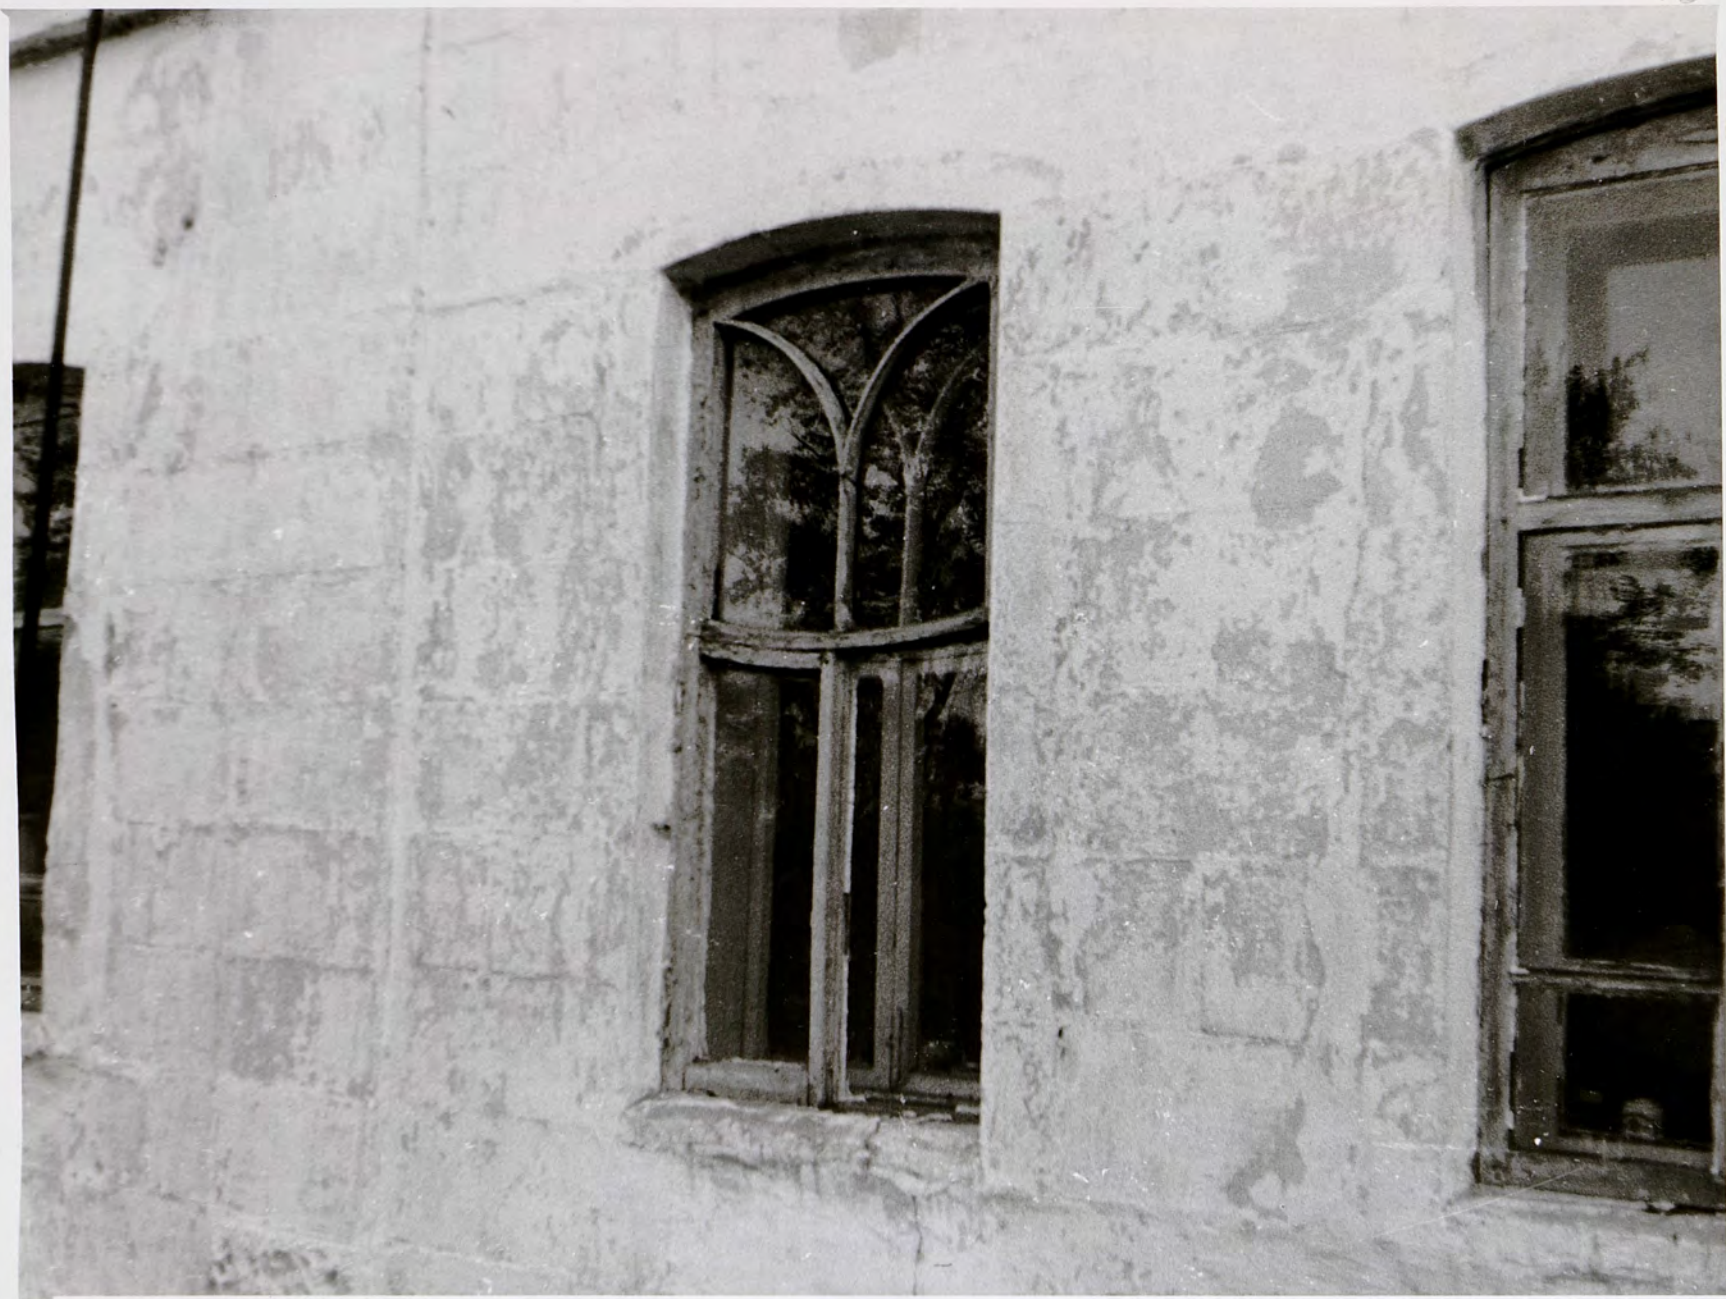
Наружные стены сложены как и в Главном корпусе больницы из цементно-песчаных пустотелых блоков с заполнением из мха и камыша (размер блока 540x170 мм и 540x270 мм). Швы между блоками хорошо читаются на плоскости стены, придавал зданию своеобразный масштаб. Его же подчеркивают крупные (см. вкладки)

Кадр № 5 Новосибирская обл., Купинский р-он, р.ц.Купино  
Корпус больницы переселенческого пункта  
Фрагмент южного фасада  
Фото Журина Н.П. 1992г.

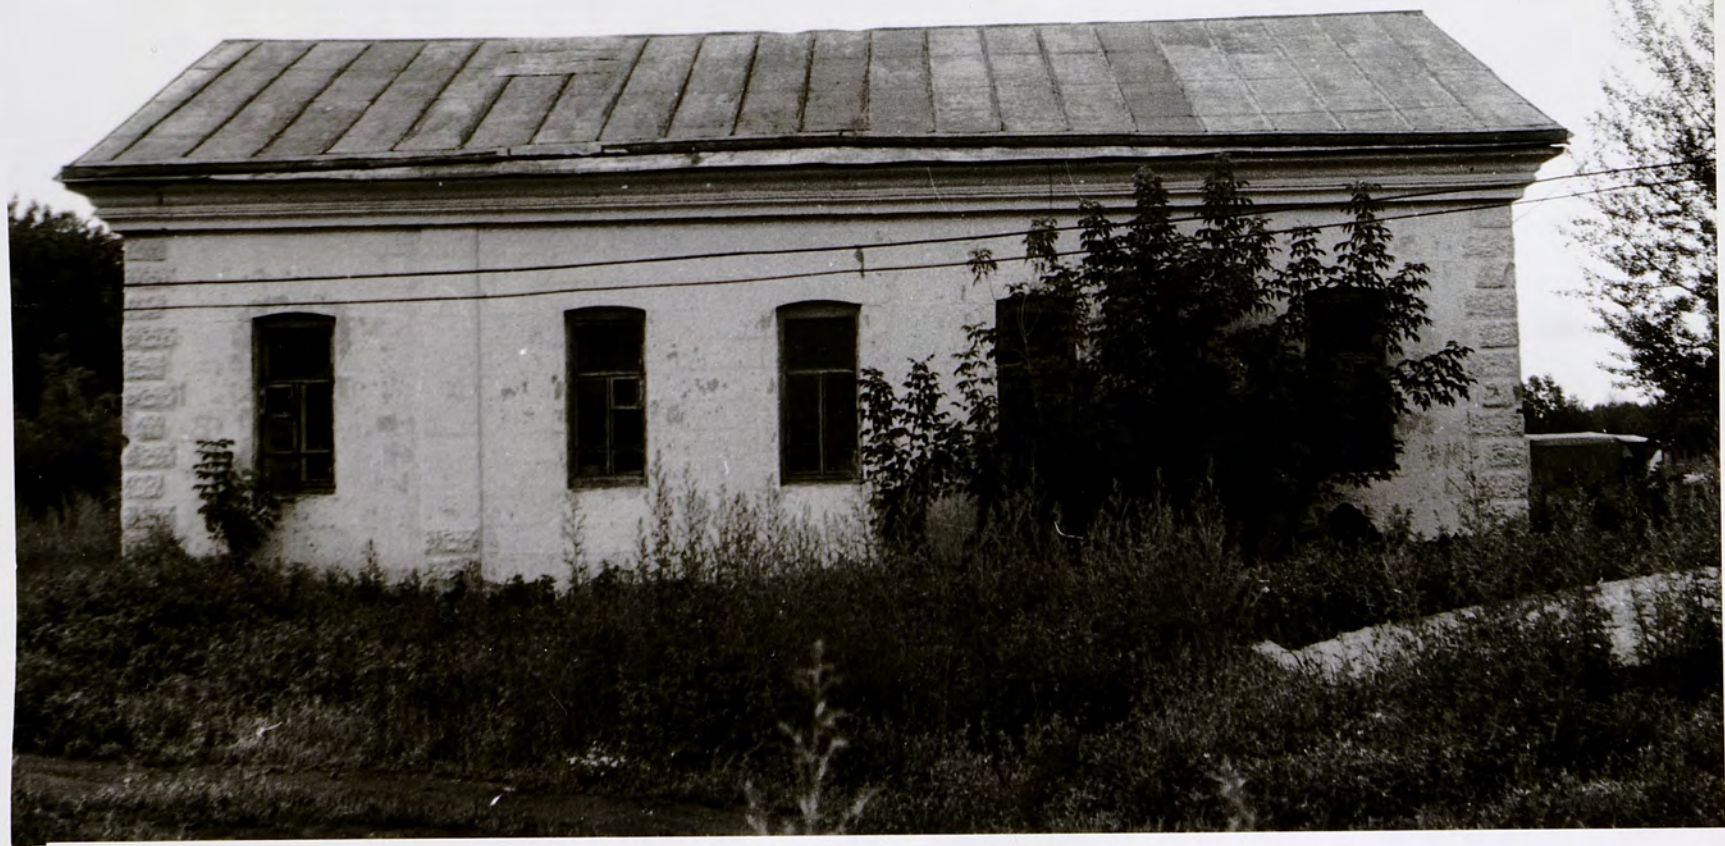
Продольные восточный и западный фасады решены симметрично. Торцевые фасады, асимметричны за счет размещения оконных проемов.

146  
Кадр № 8 Новосибирская обл., Купинский р-он, р.ц.Купино  
Корпус больницы переселенческого пункта  
Западный фасад  
Фото Журина Н.П. 1992г.

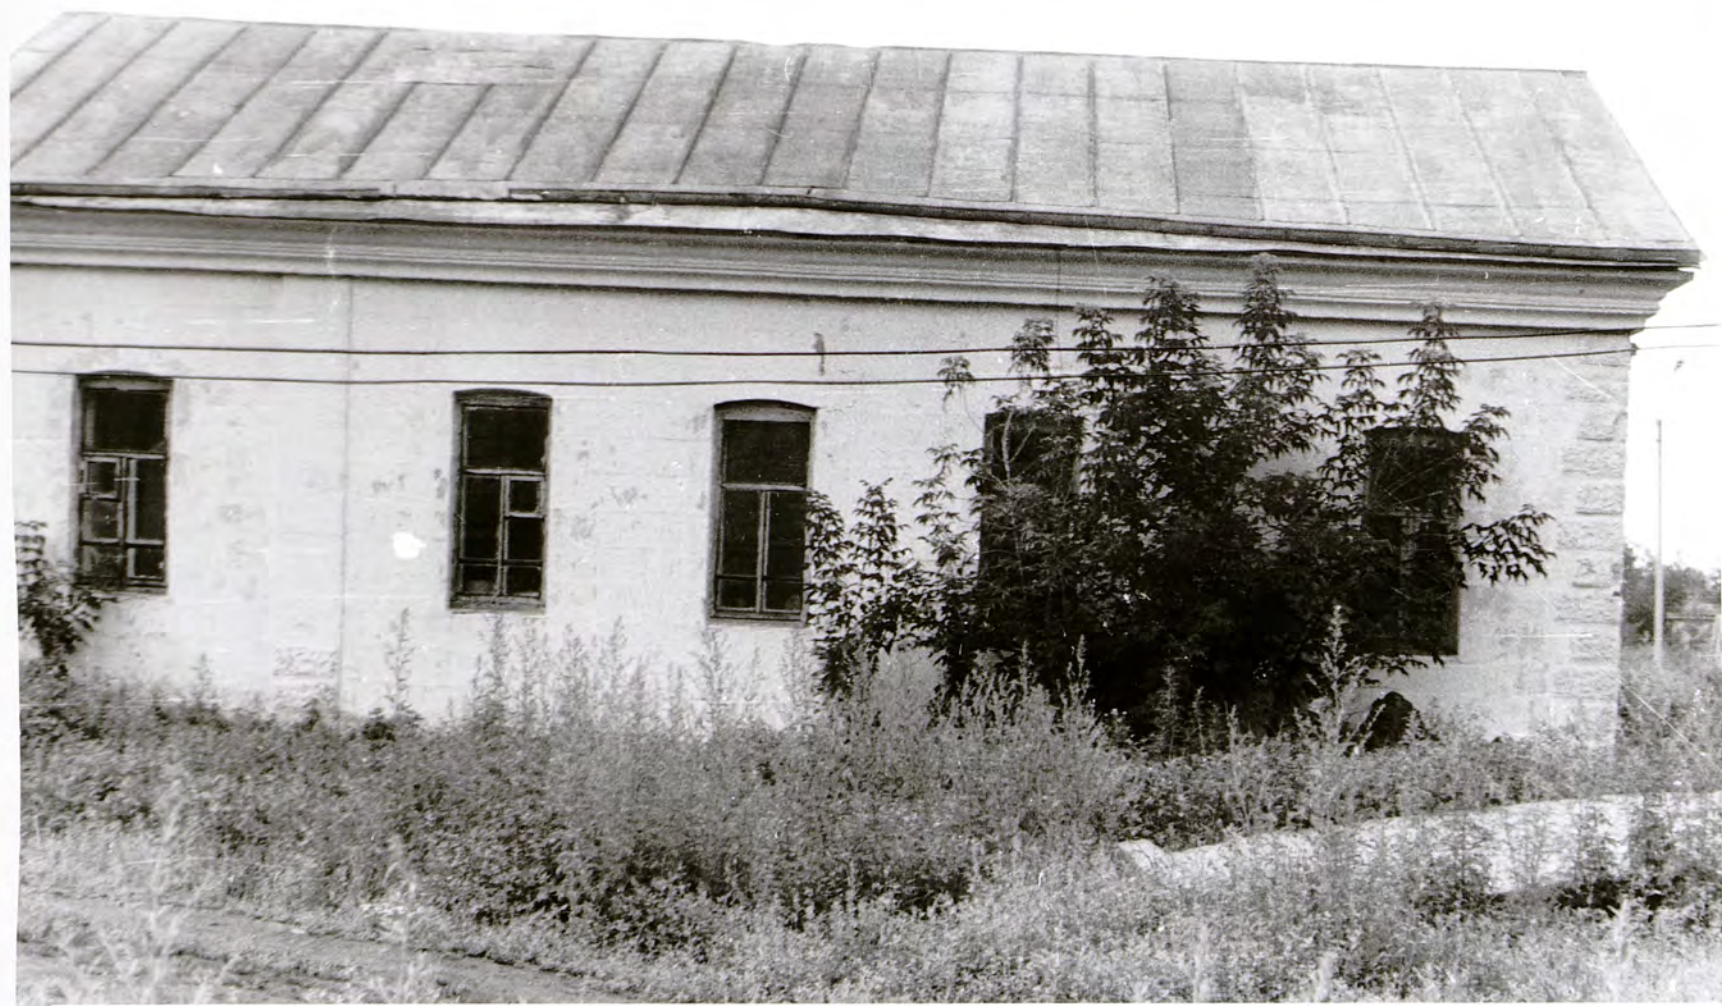
Кадр № 12 Новосибирская обл., Купинский р-он, р.ц.Купино  
Корпус больницы переселенческого пункта  
Западный фасад  
Фото Журина Н.П. 1992г.

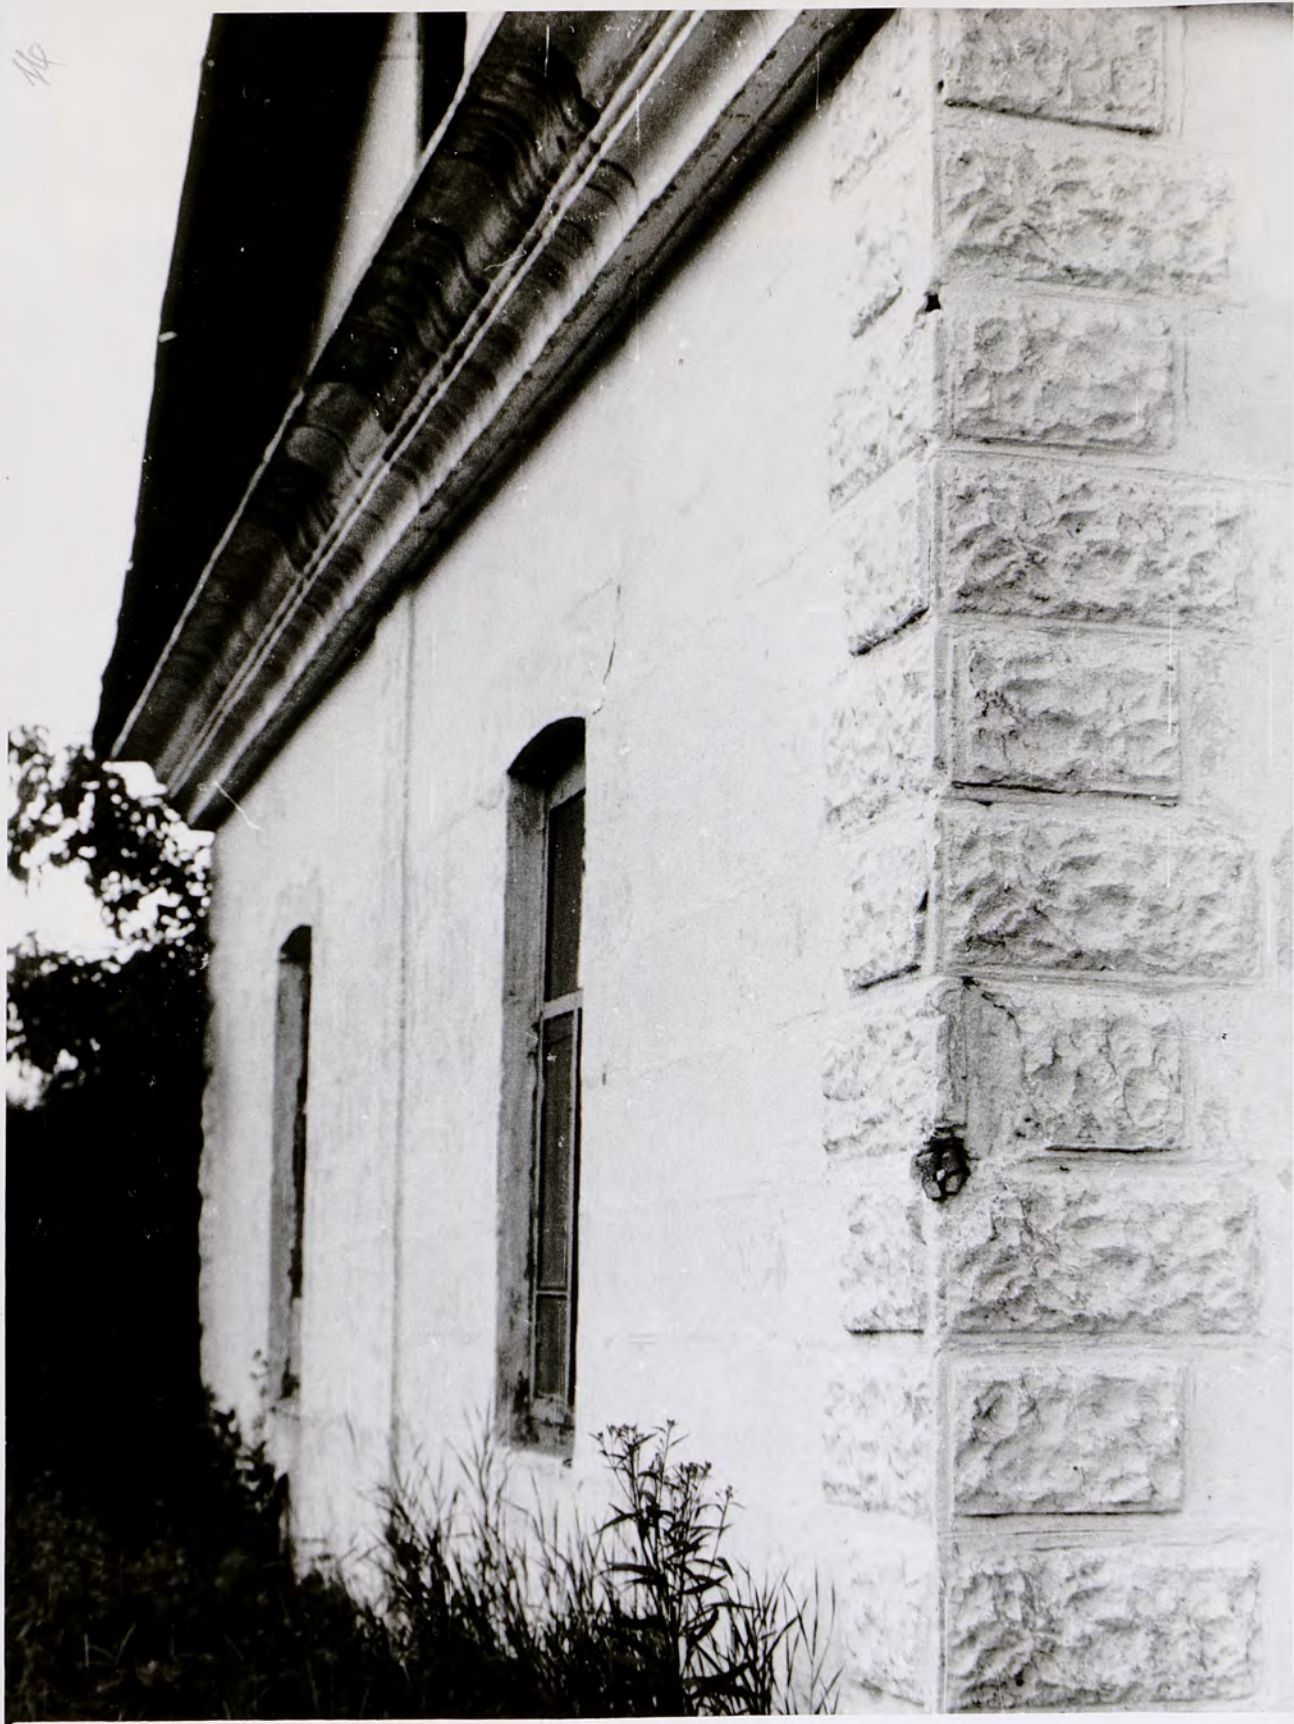
Кадр № 4 Новосибирская обл., Купинский р-он, р.ц.Купино)  
Корпус больницы переселенческого пункта  
Северный фасад  
Фото Журина Н.П. 1992г.
