# П А С П О Р Т

I. НАИМЕНОВАНИЕ ПАМЯТНИКА Корпус больницы переселенческого пункта

IV. АДРЕС (местонахождение) ПАМЯТНИКА

р.п. Кузино

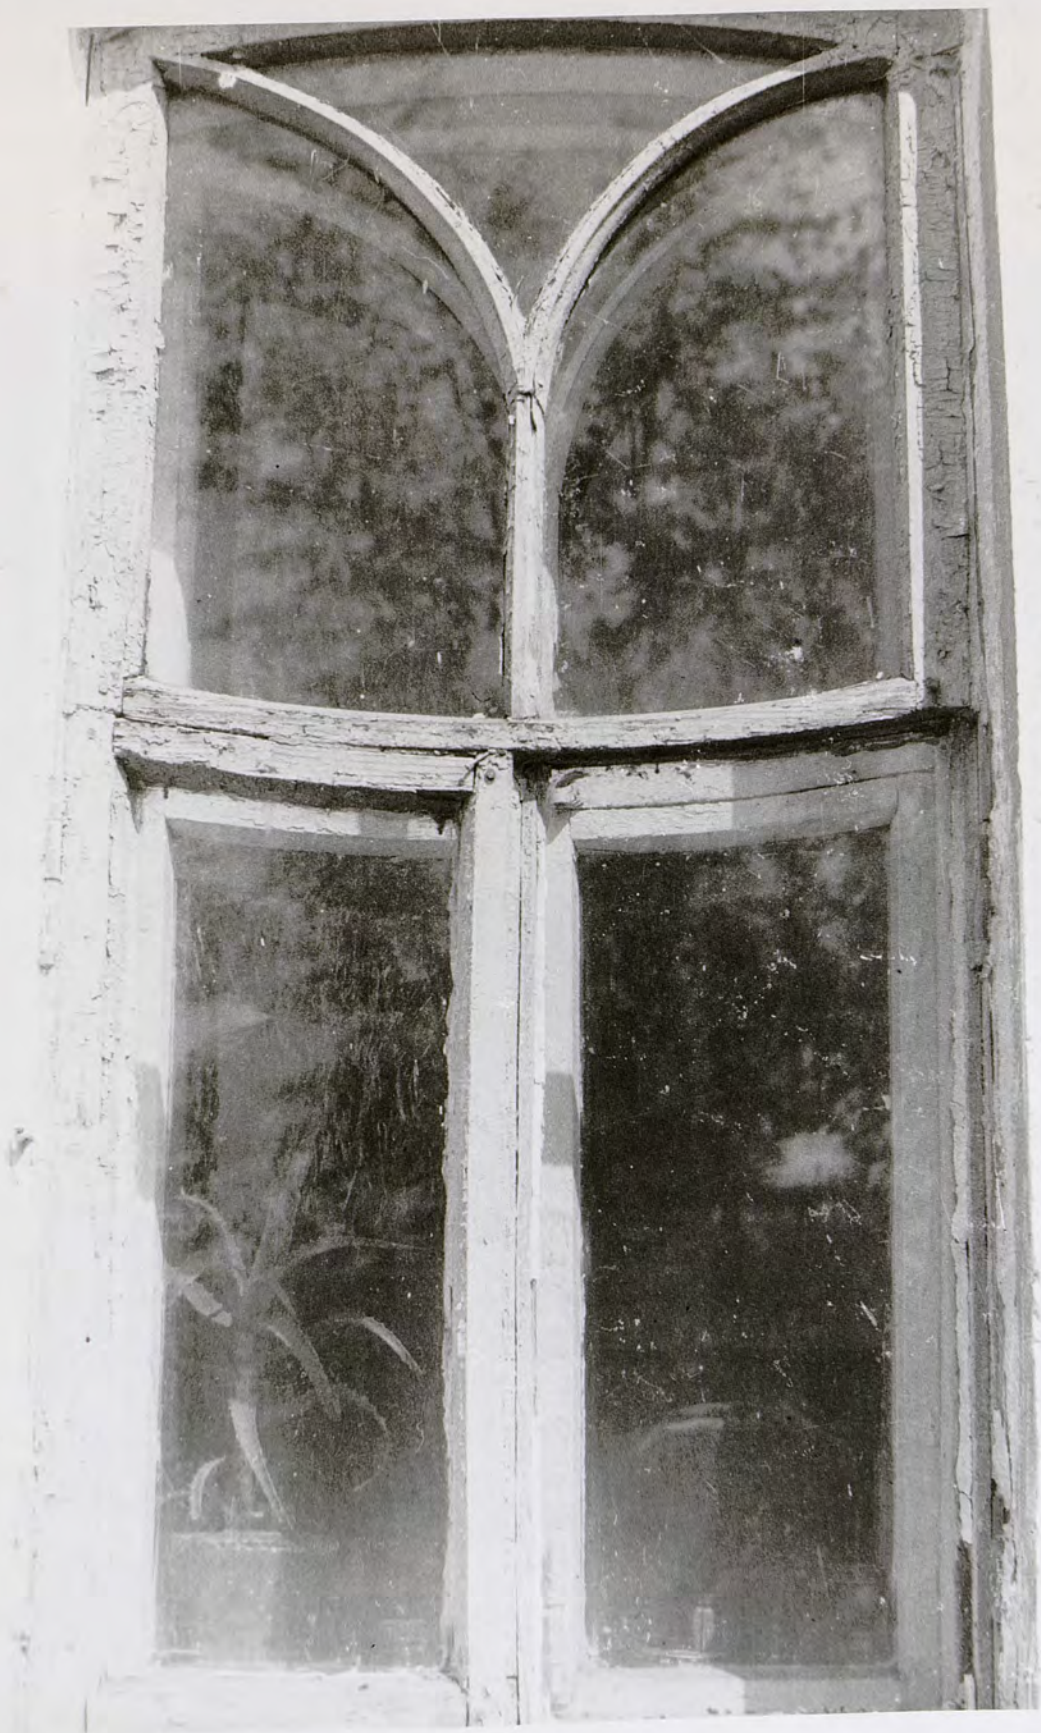
Кадр № 9 Новосибирская обл., Купинский р-он, р.ц.Купино  
Корпус больницы переселенческого пункта  
Окно южного фасада  
Фото Журина Н.П. 1992г.
