## П А С П О Р Т

I. НАИМЕНОВАНИЕ ПАМЯТНИКА "Дом жилой с воротами" (деревянный)

IV. АДРЕС (местонахождение) ПАМЯТНИКА Новосибирская обл., Тогучинский р-н,  
с. Коурак (АССР, край, область, район, автономная обл.,

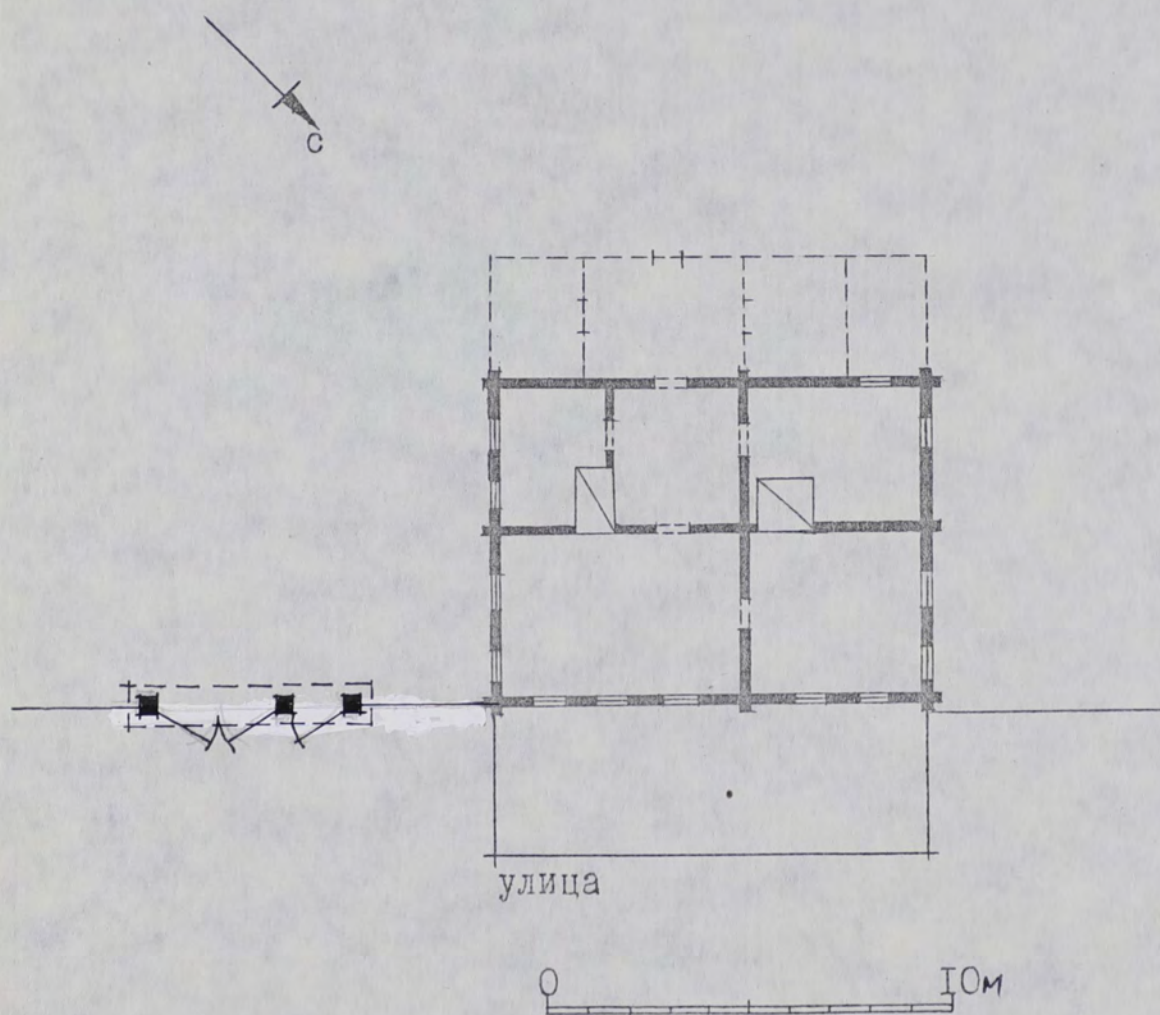
Новосибирская обл., Тогучинский р-н  
с. Коурак  
Дом жилой (деревянный) с воротами  
План

Размер сруба в плане - II,0 x 8,1 м

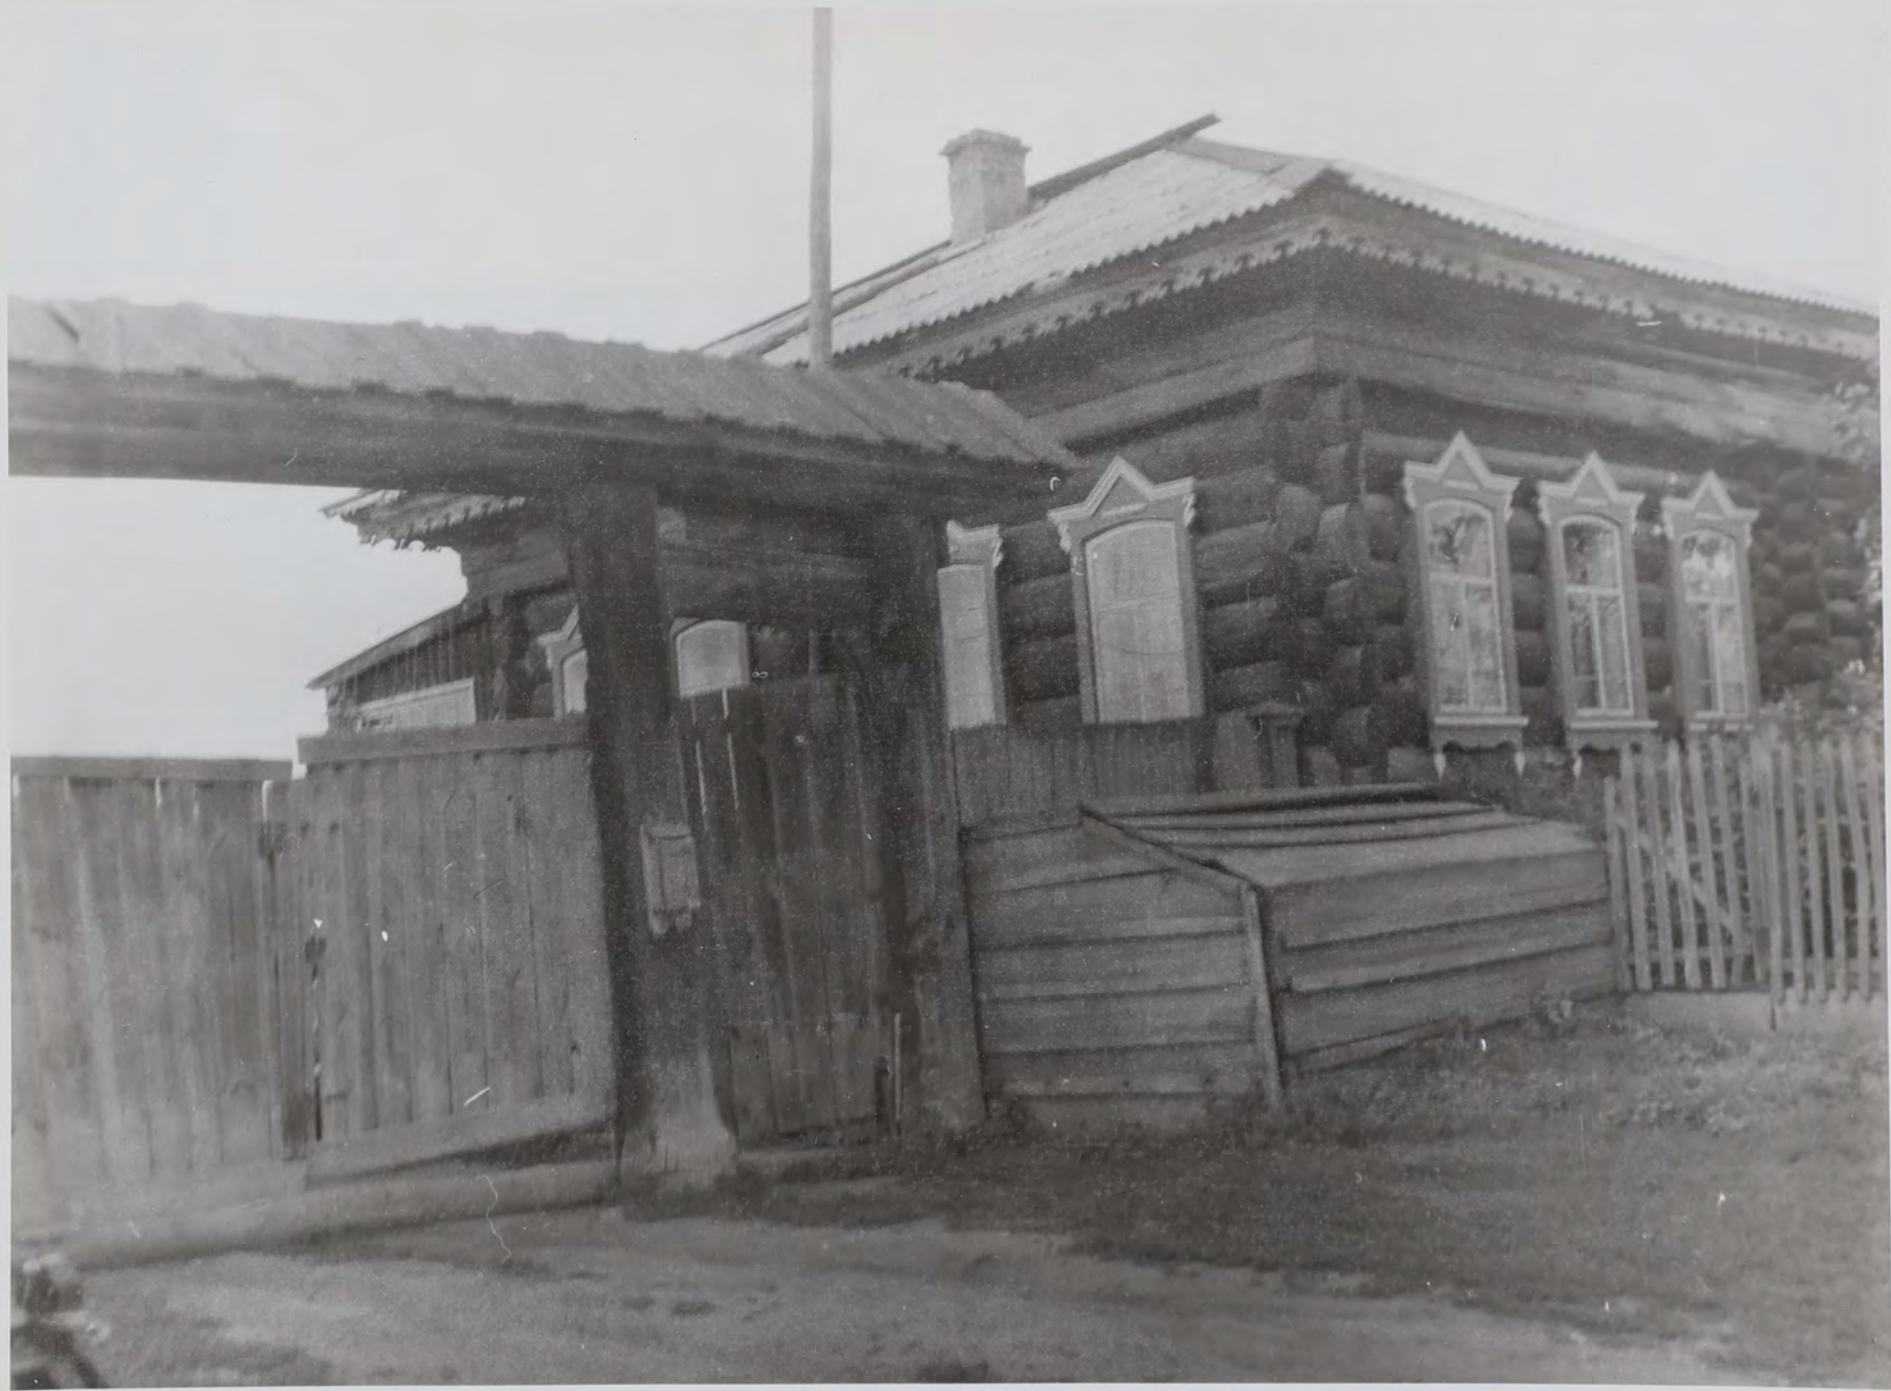
2  
Кадр № 3 Новосибирская область, Тогучинский район,  
с. Коурак

5  
"Дом жилой с воротами" (деревянный), нач. XX в.  
фрагмент юго-вост. и сев.-вост. фасада с воротами  
фото Журина Н.П. 1989г.

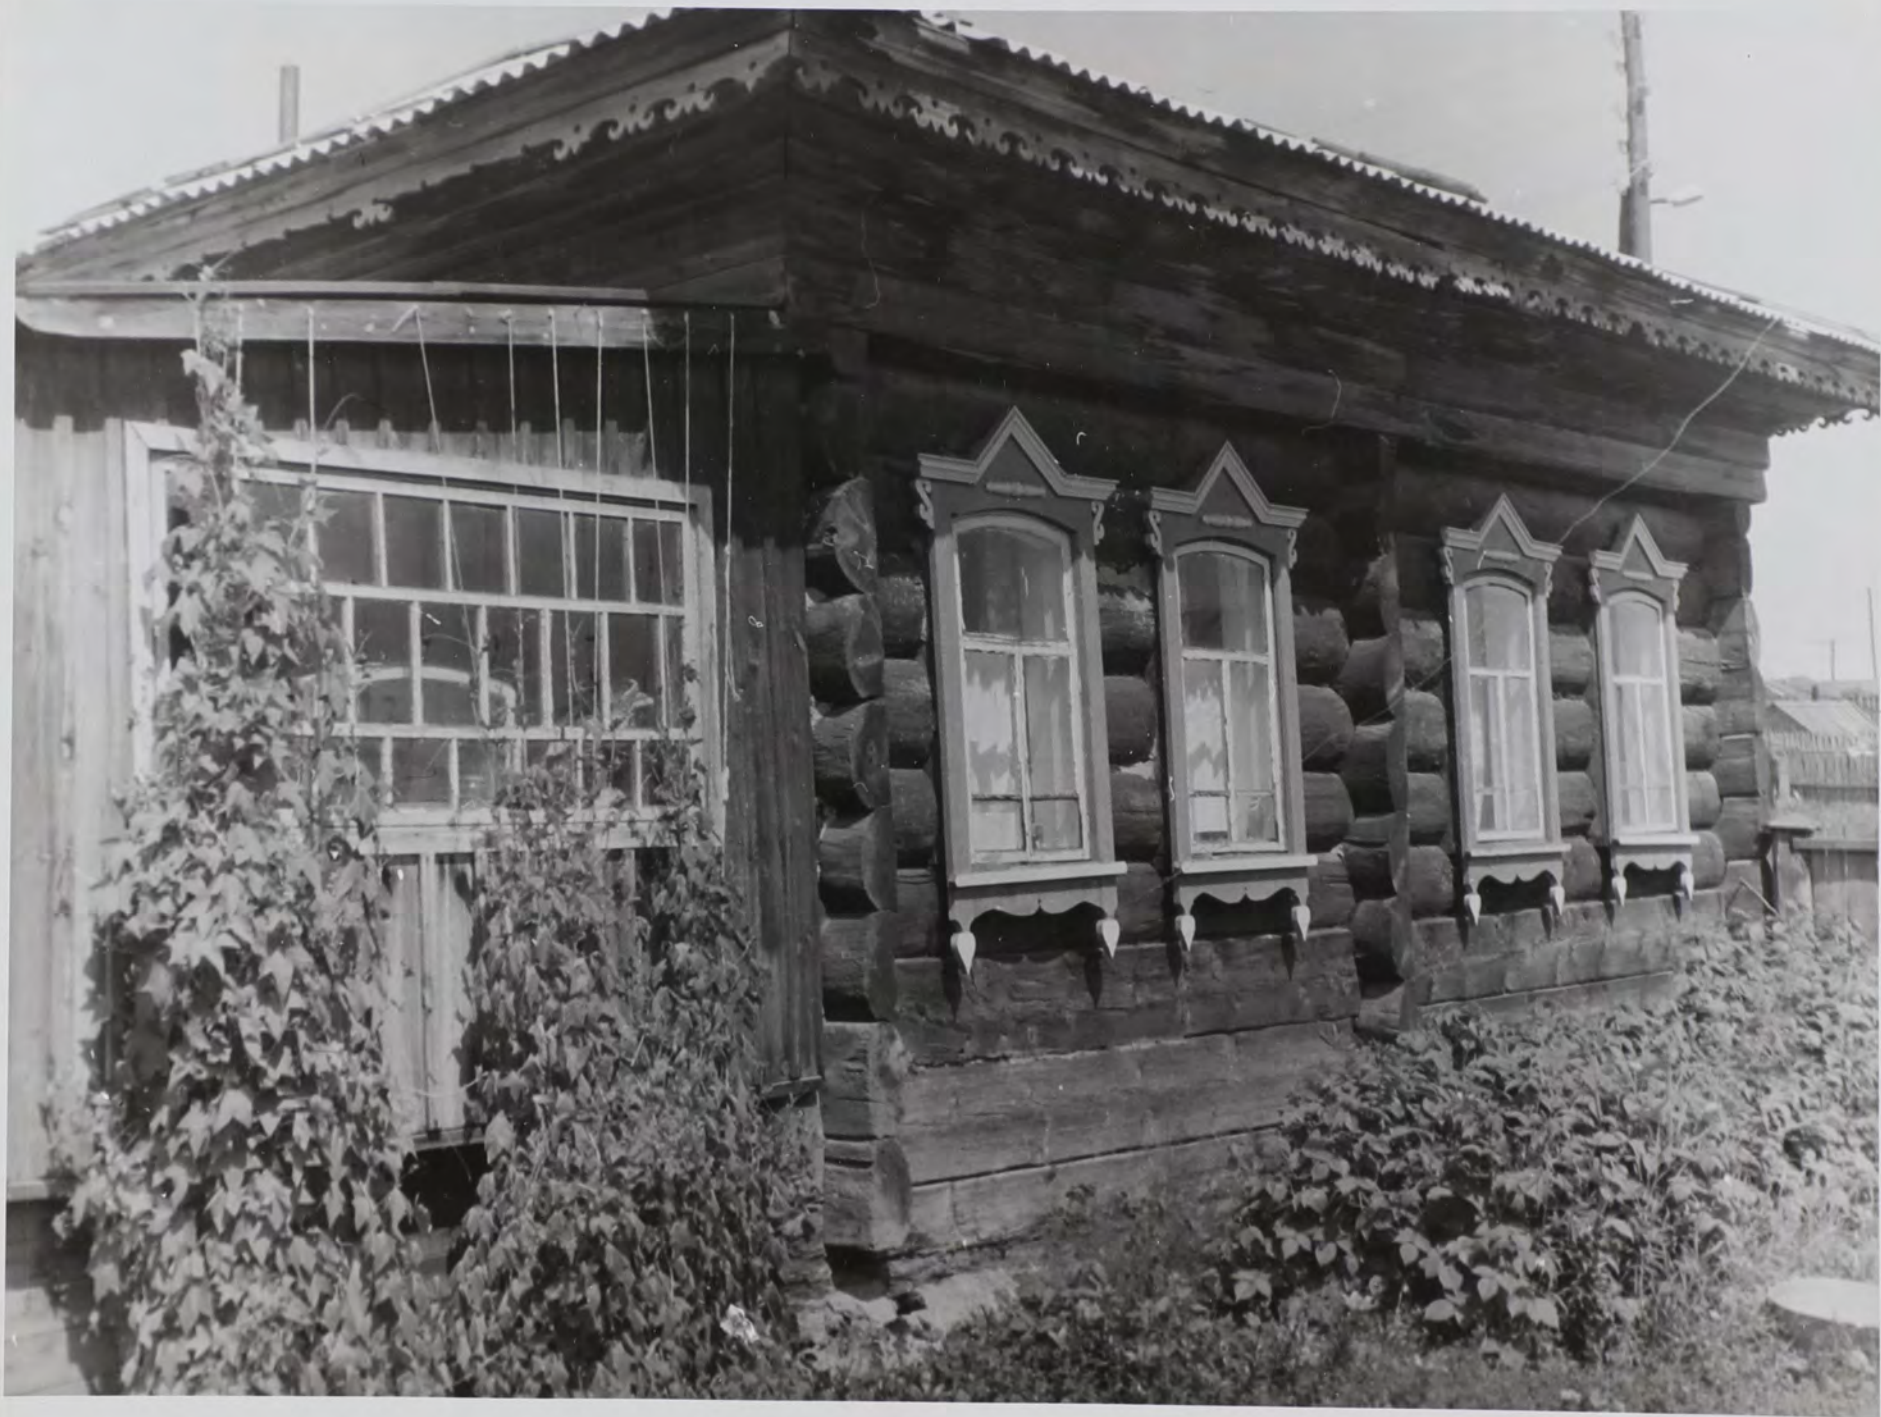
64  
Кадр № 4 Новосибирская область, Тогучинский район,  
с. Коурак  
"Дом жилой с воротами" (деревянный), нач. XX в.  
юго-вост. фасад  
фото Журина Н.П. 1989г. 6

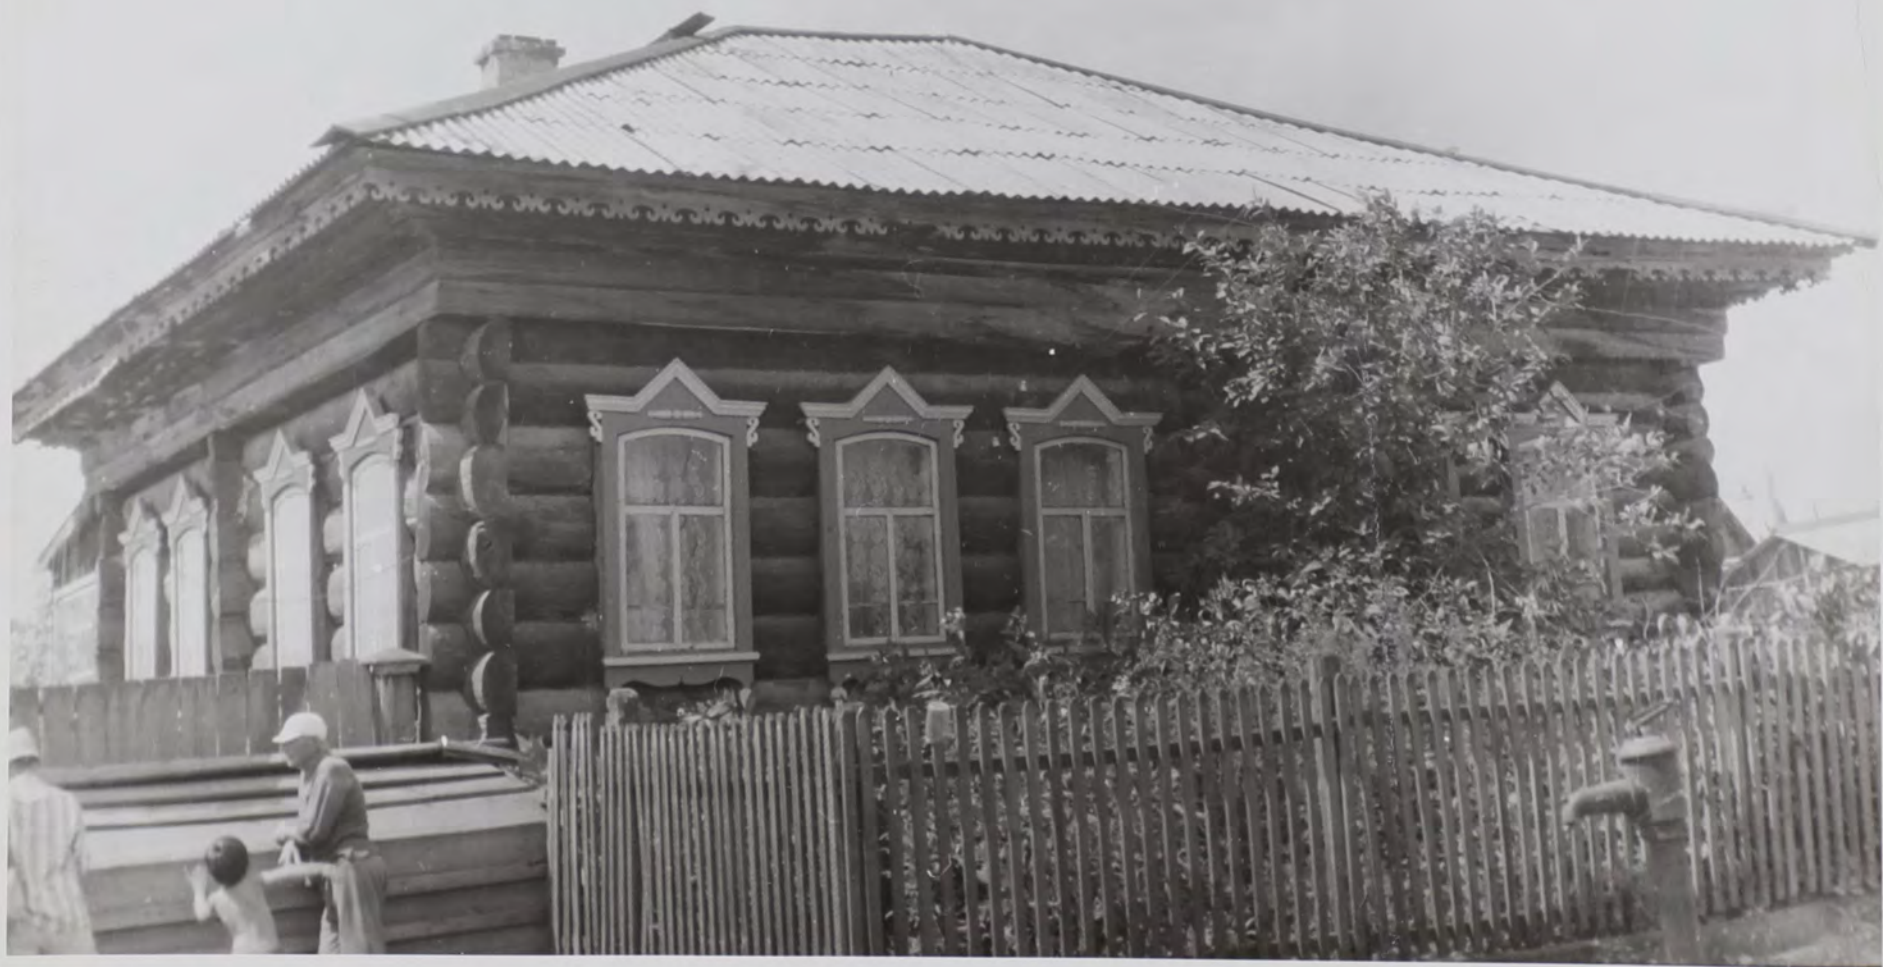
Кадр № 2 Новосибирская область, Тогучинский район,  
с. Коурак

"Дом жилой с воротами" (деревянный), нач. XXв.  
сев.-вост. фасад

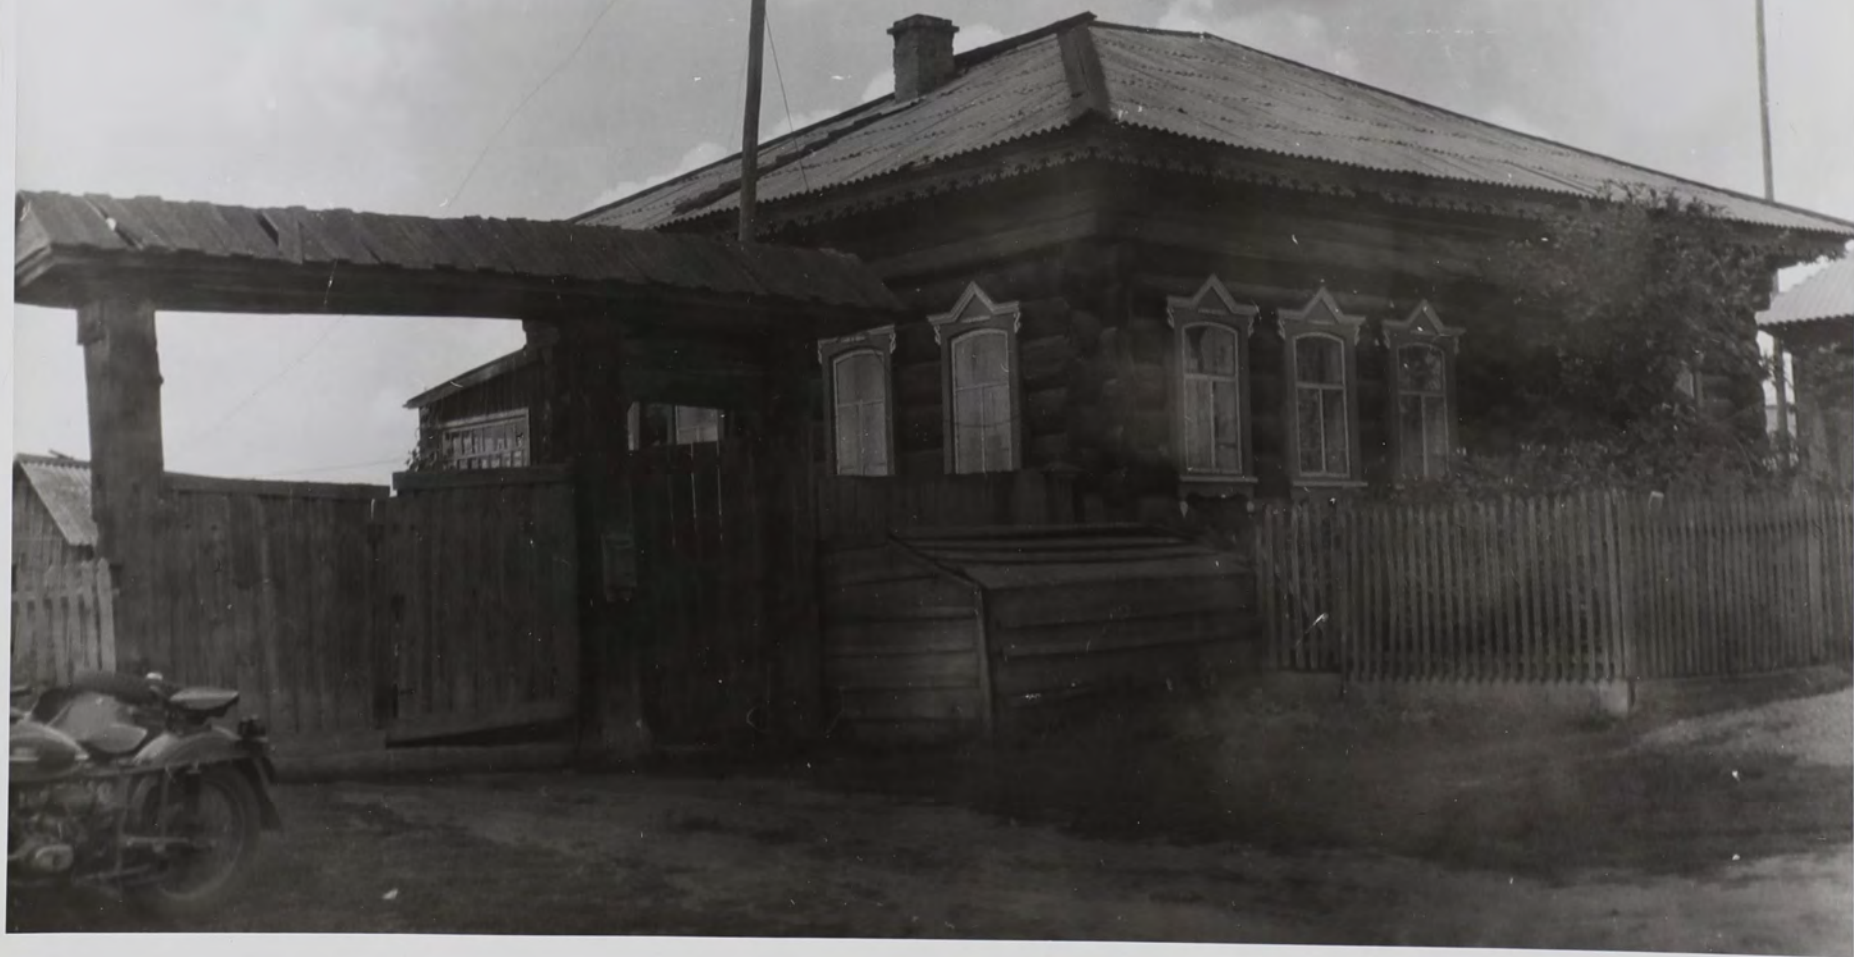
Кадр № I Новосибирская область, Тогучинский район,  
с. Коурак

"Дом жилой с воротами" (деревянный), нач. XX в.  
юго-вост. и сев.-вост. фасады с воротами  
фото Журина Н.П. 1989г.
