# П А С П О Р Т

I. НАИМЕНОВАНИЕ ПАМЯТНИКА Церковь св. Николая Чудотворца.

IV. АДРЕС (местонахождение) ПАМЯТНИКА Новосибирская область, Чановский район,  
(АССР, край, область, район, автономная обл.,  
село Блюдцы.

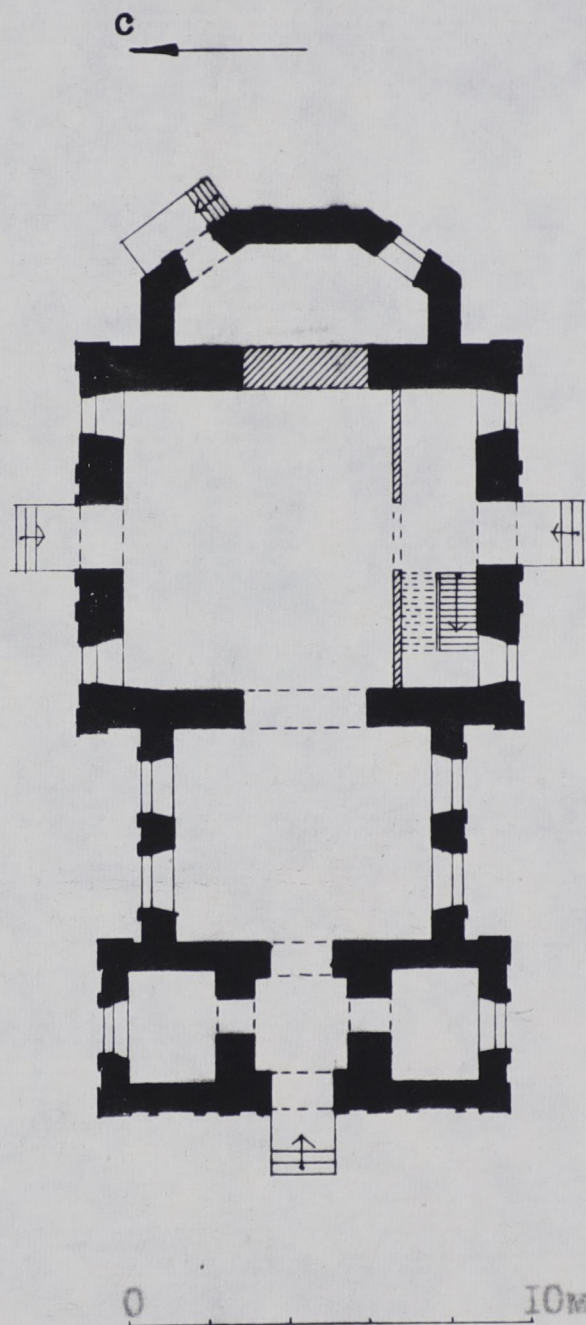
Новосибирская обл., Чановский р-он, с.Блюдцы  
 Церковь св.Николая Чудотворца  
 План

Основные размеры в плане - 10,5 x 21,5 м.

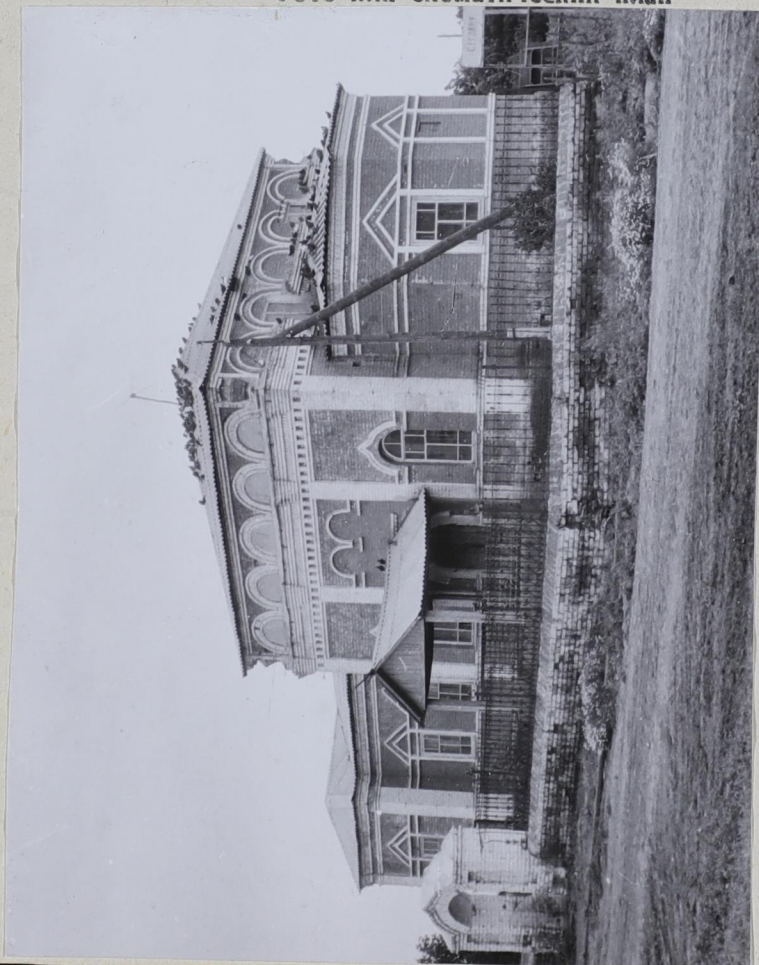
Фото или схематический план

Церковь во имя святого Николая Чудотворца расположена в центре с. Блудны, состоящего из одной протяженной улицы. Общая объемно-плановая композиция здания восходит к типу трапезных церквей (или "кораблем"), сформировавшемуся к середине XVIII в. в России и состоит из притвора с колокольной, помещения аналогичного трапезной, собственно церкви и пятигранной апсиды, расположенных по продольной оси с запада на восток. Церковь была урочна на пятиглавием, имела декор в виде плоских тяг и лопаток, с ложными закомарами под карнизом церкви. Колокольня на притворе завершалась шатром. Объемно-плановое построение композиции масс здания и его архитектура позволяют отнести сооружение к примерам эклектики нач. XX в. ретроспективно ориентированного на русское зодчество XVIII в. в общем построении форм и ряда декоративных деталей церкви.

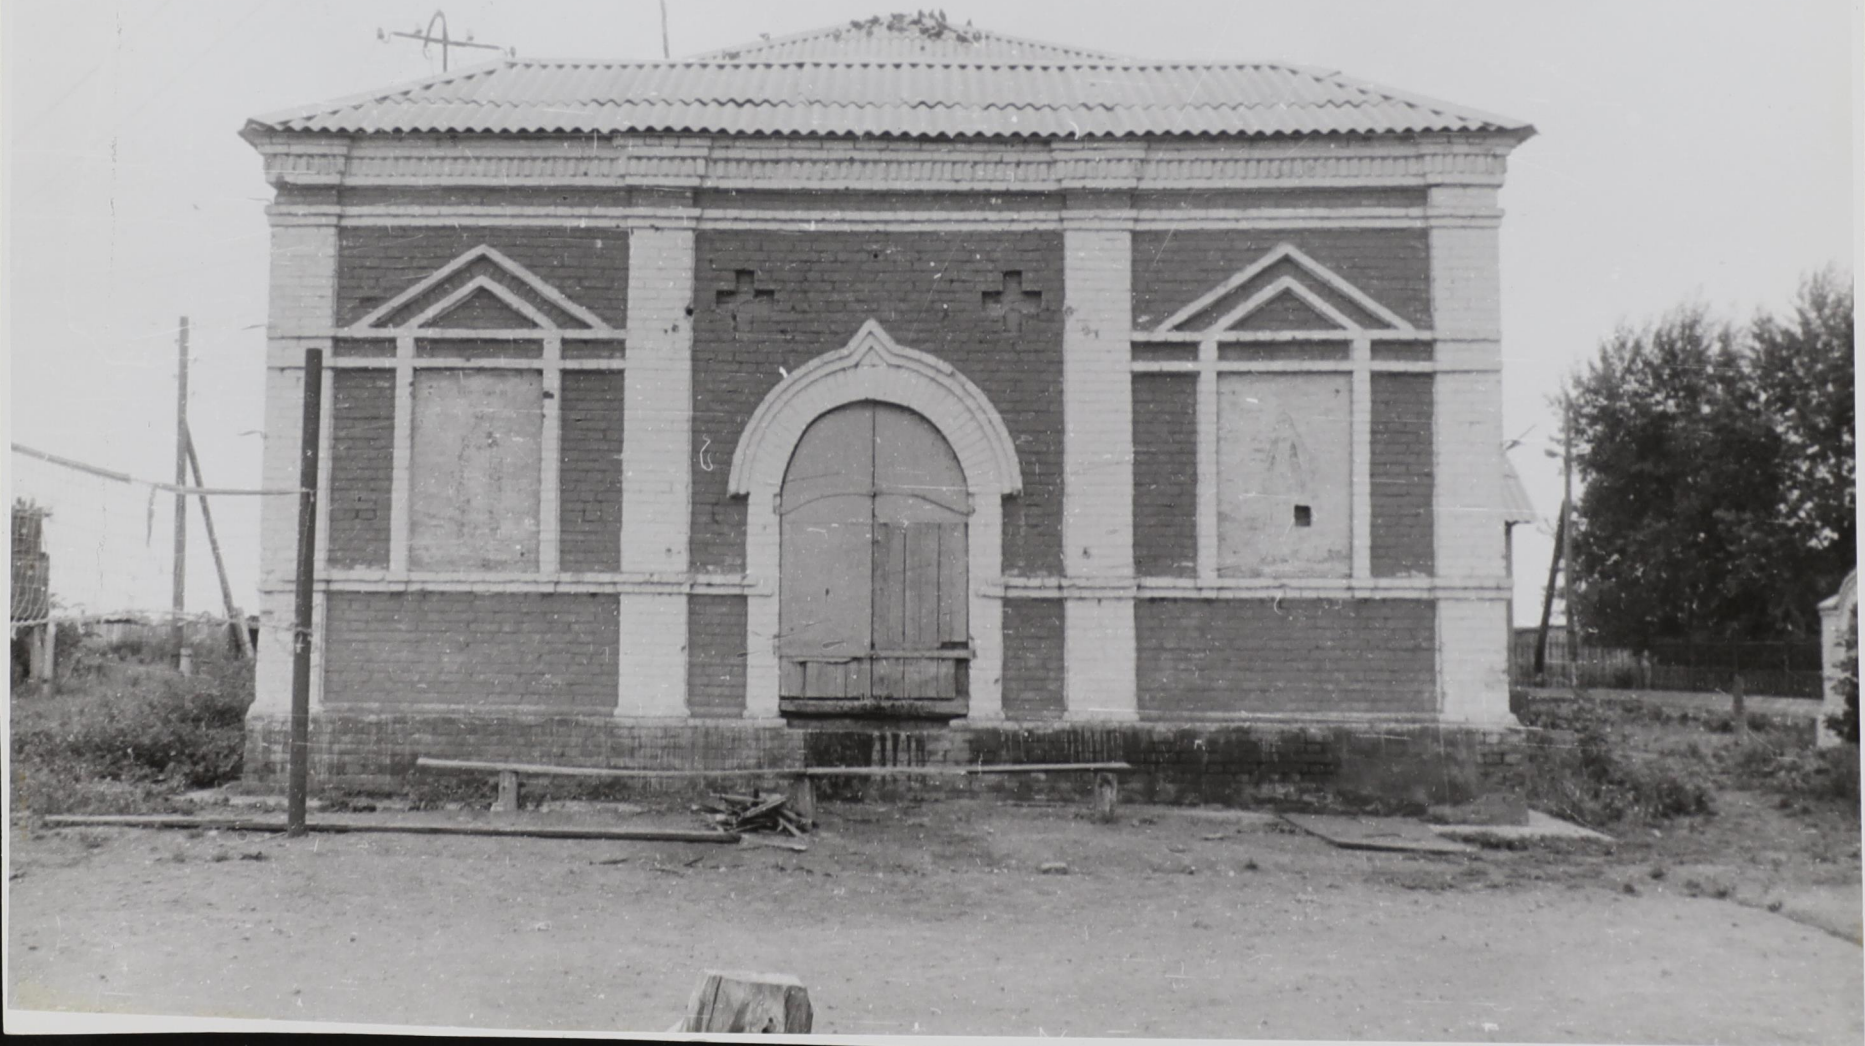
Кадр № 7 Новосибирская обл., Чановский р-он, с.Блюдцы  
Церковь св.Николая Чудотворца  
Западный фасад церкви  
Фото Журина Н.П. 1992г.

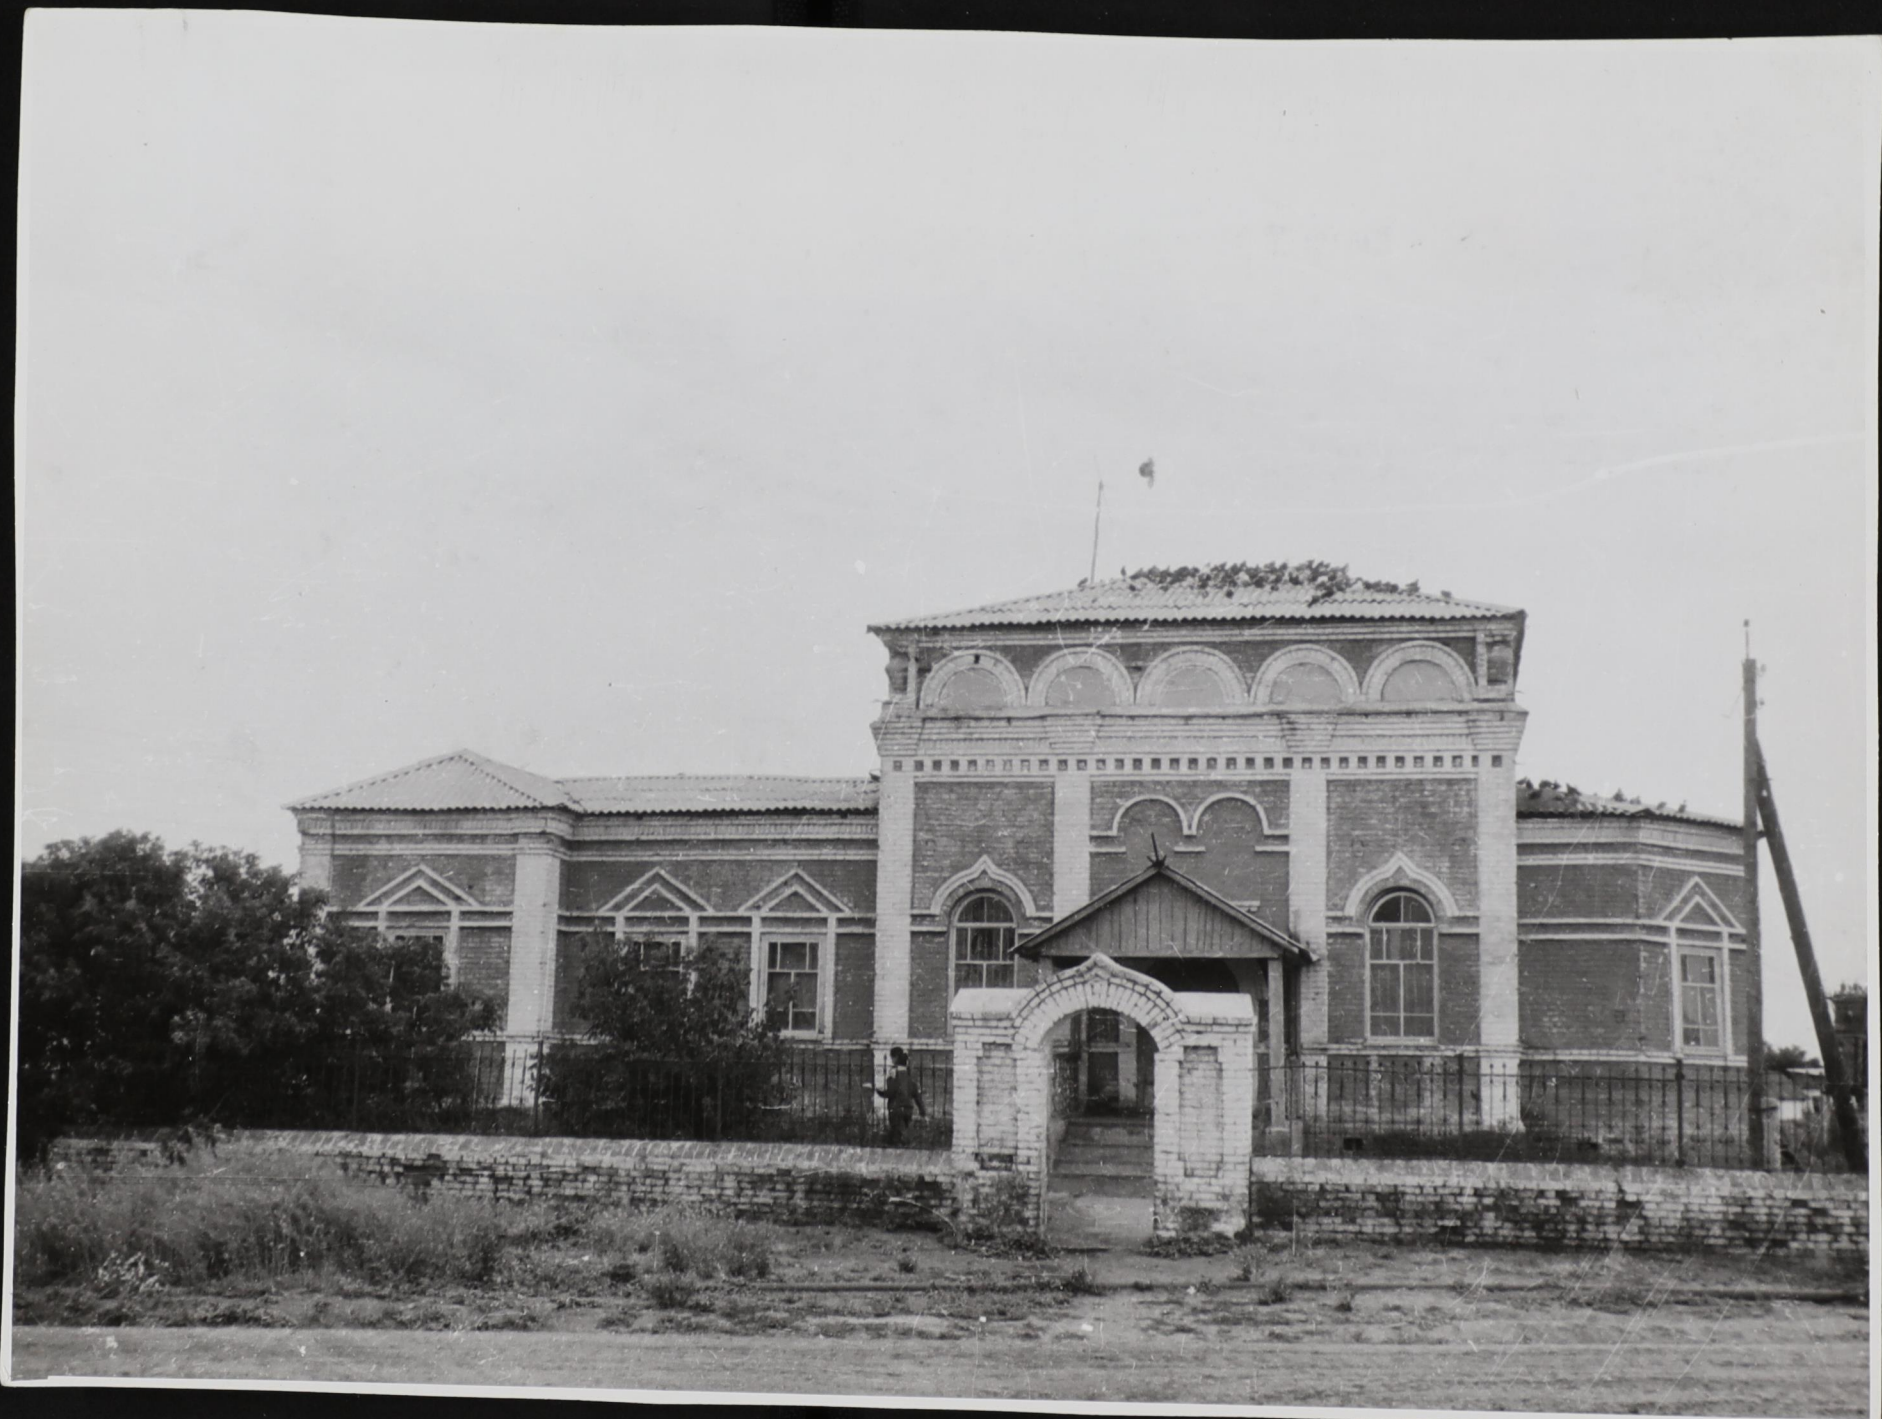
Кадр № 2 Новосибирская обл., Чановский р-он, с.Блюдцы  
Церковь св.Николая Чудотворца  
Южный фасад церкви  
Фото Журина Н.П. 1992г.

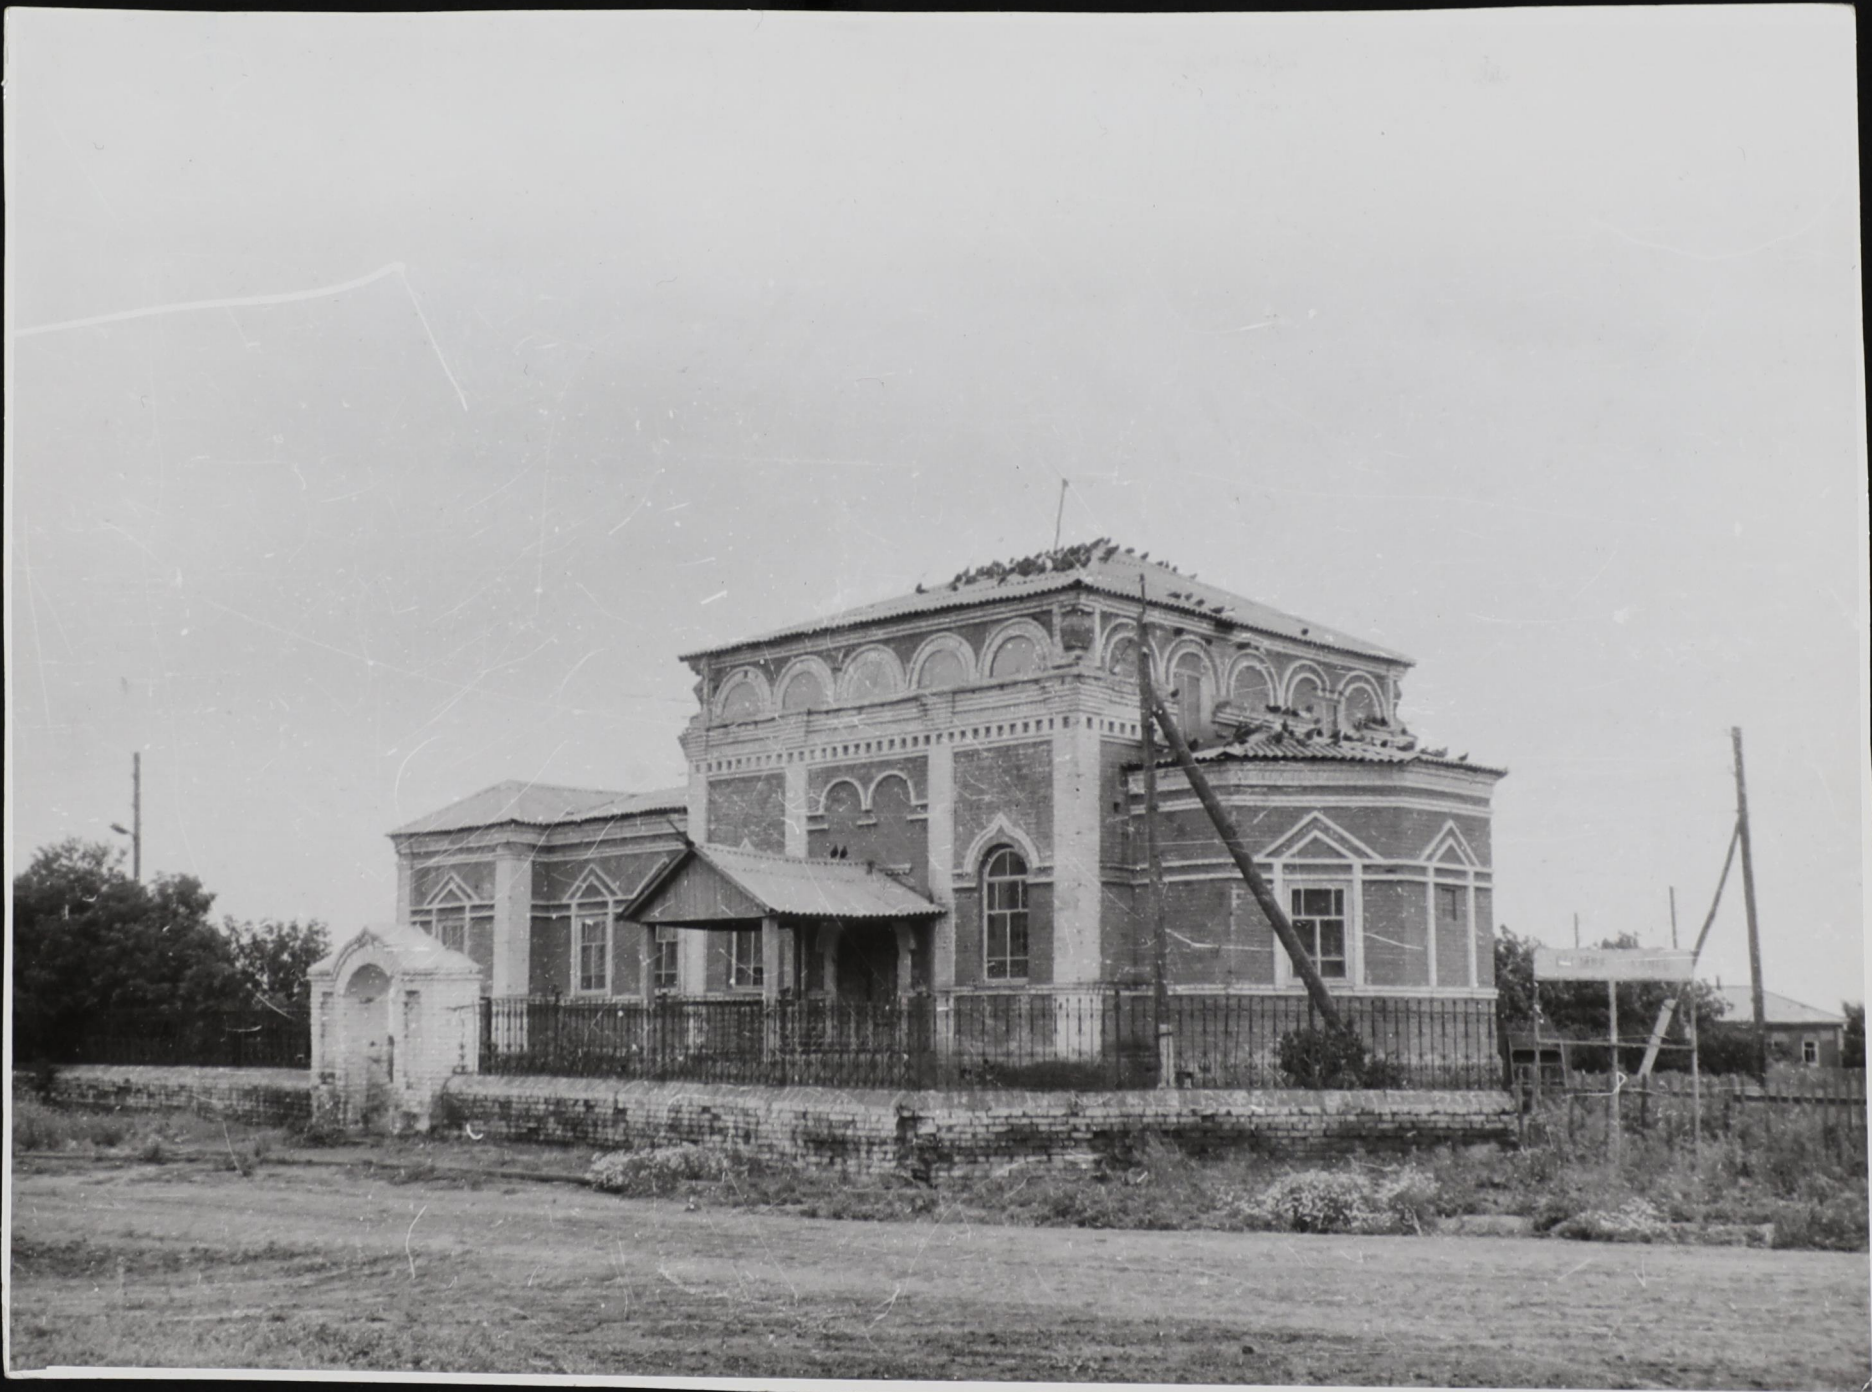
Кадр № I Новосибирская обл., Чановский р-он, с.Елюдцы  
Церковь св.Николая Чудотворца  
Общий вид. Юго-восточный и восточный фасады  
Фото Журина Н.П. 1992г.

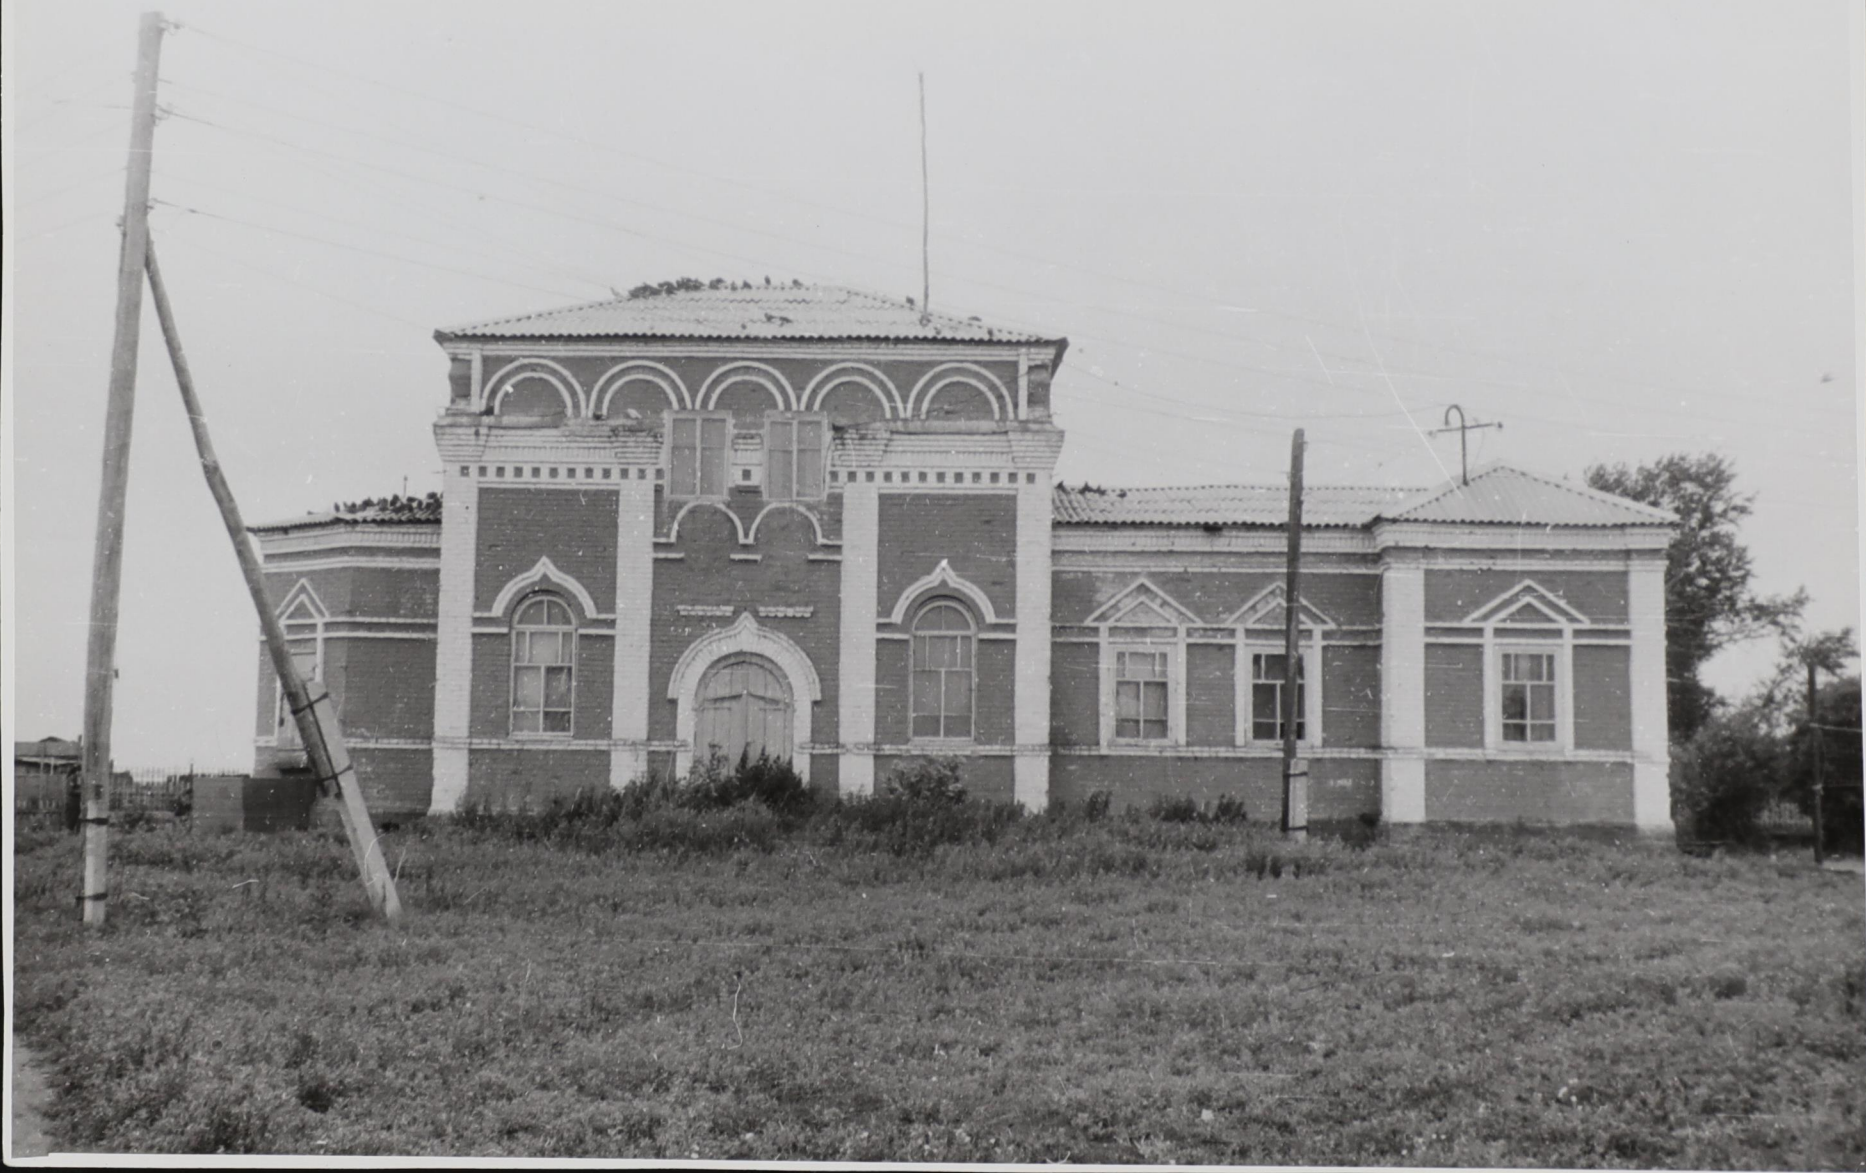
Кадр № 6 Новосибирская обл., Чановский р-он, с.Елюдцы  
Церковь св.Николая Чудотворца  
Севе́рный фасад церкви  
Фото Журина Н.П. 1992г.

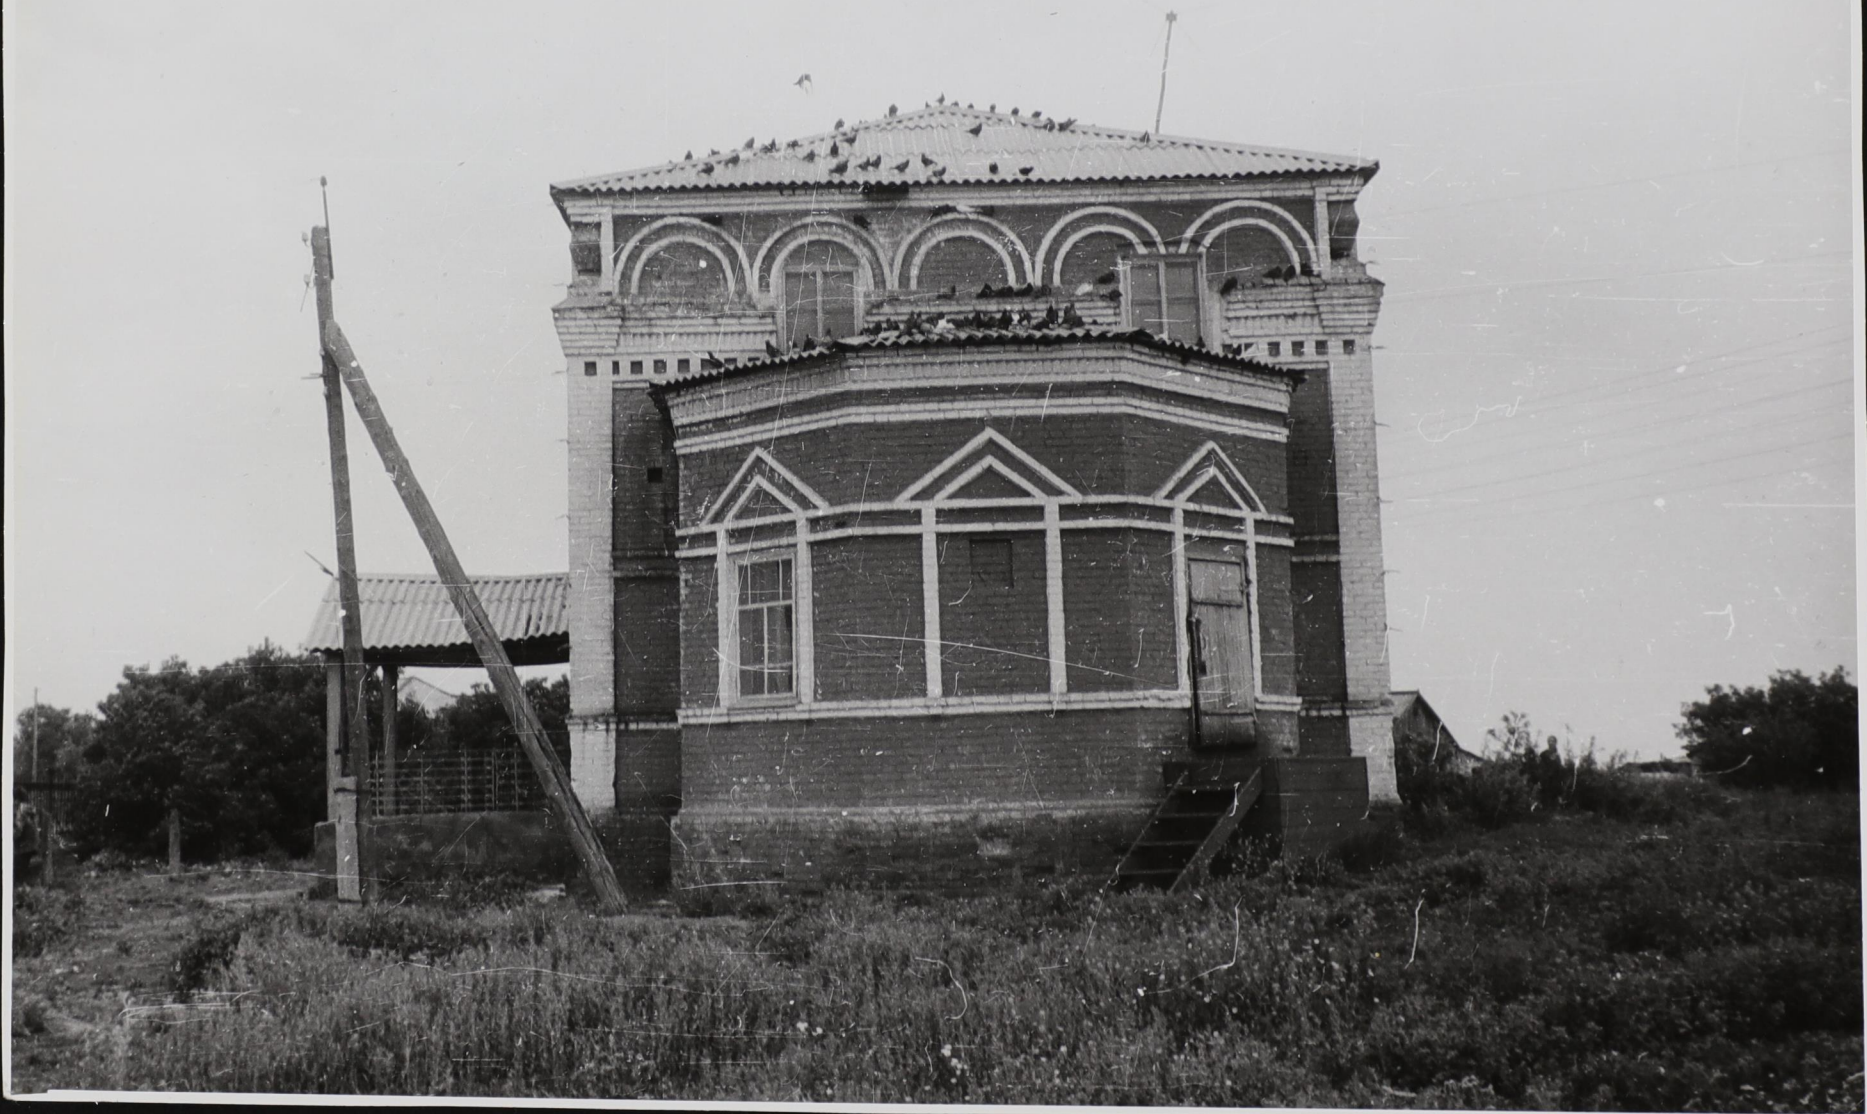
Кадр № 4 Новосибирская обл., Чановский р-он, с.Елудцы  
Церковь св.Николая Чудотворца  
Восточный фасад церкви  
Фото Журина Н.П. 1992г.

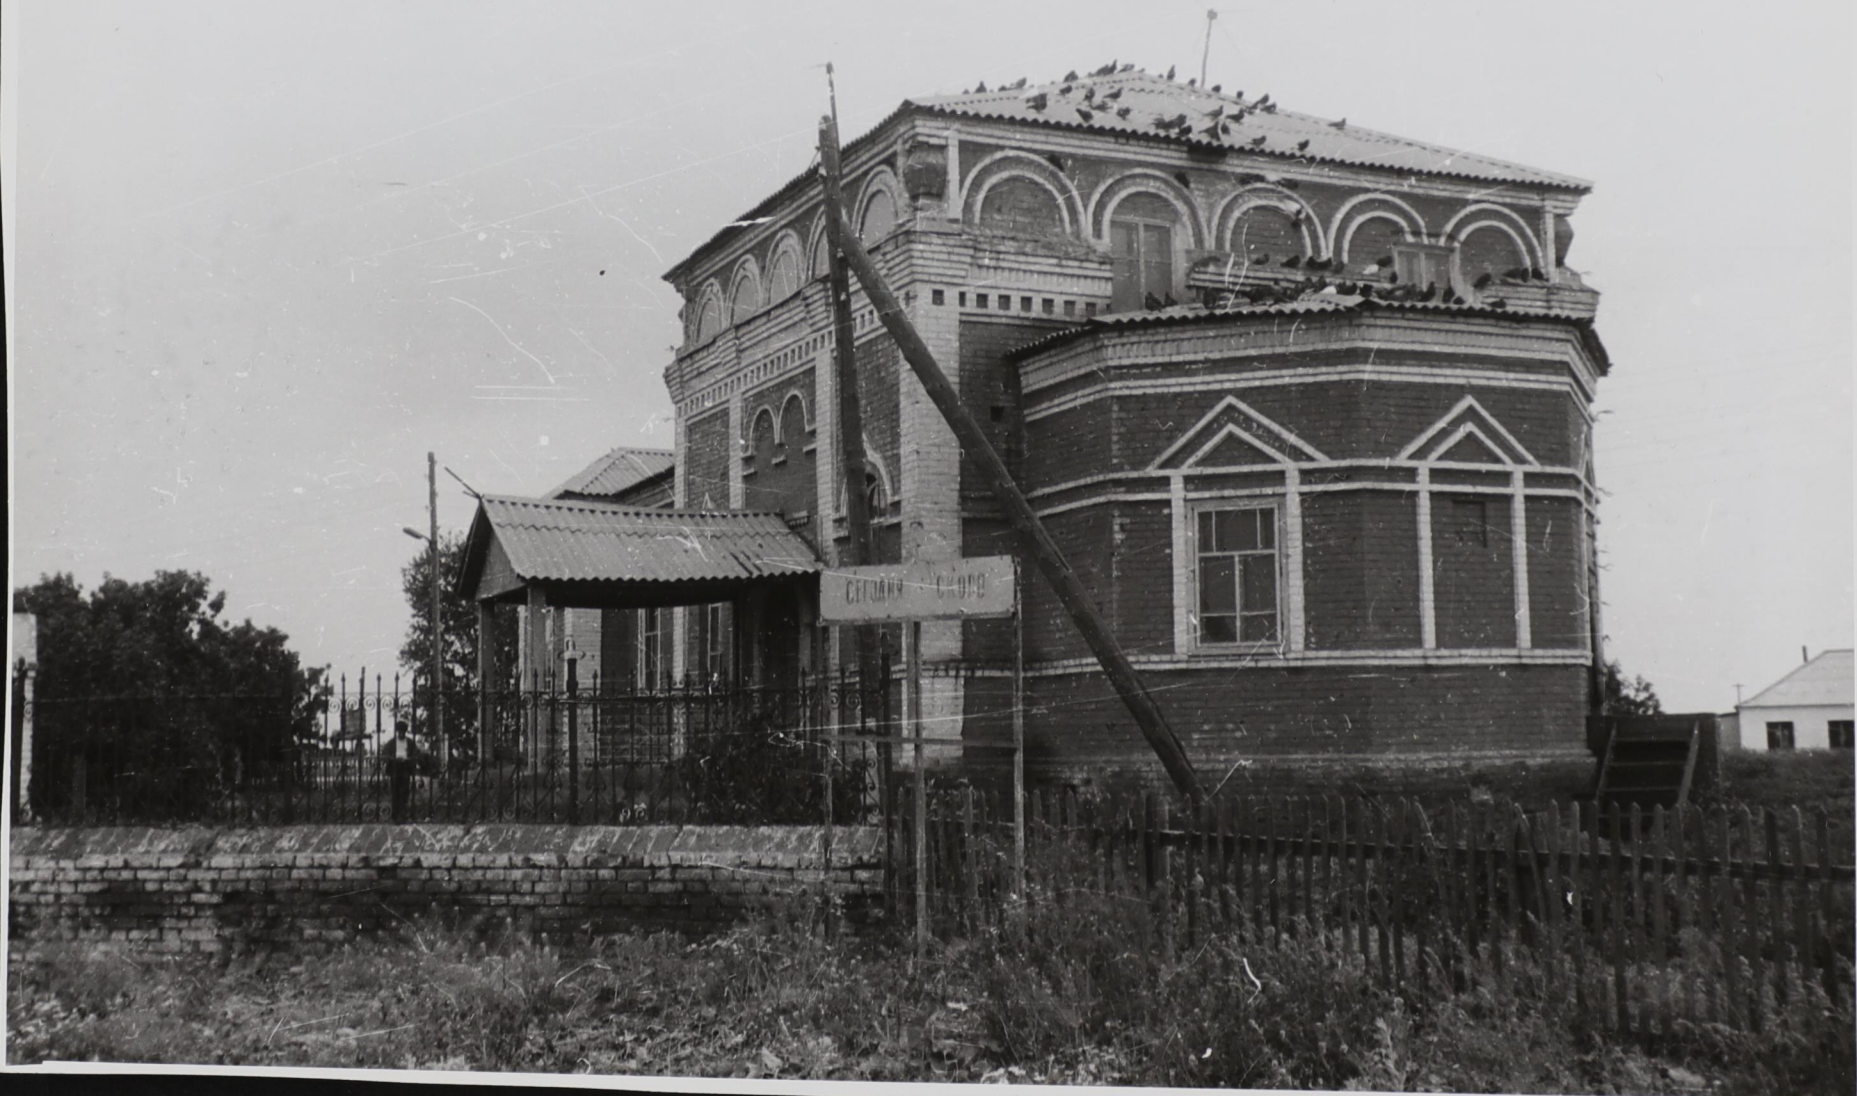
Кадр № 3 Новосибирская обл., Чановский р-он, с.Блюдцы  
Церковь св.Николая Чудотворца  
Восточный фасад церкви  
Фото Журина Н.П. 1992г.

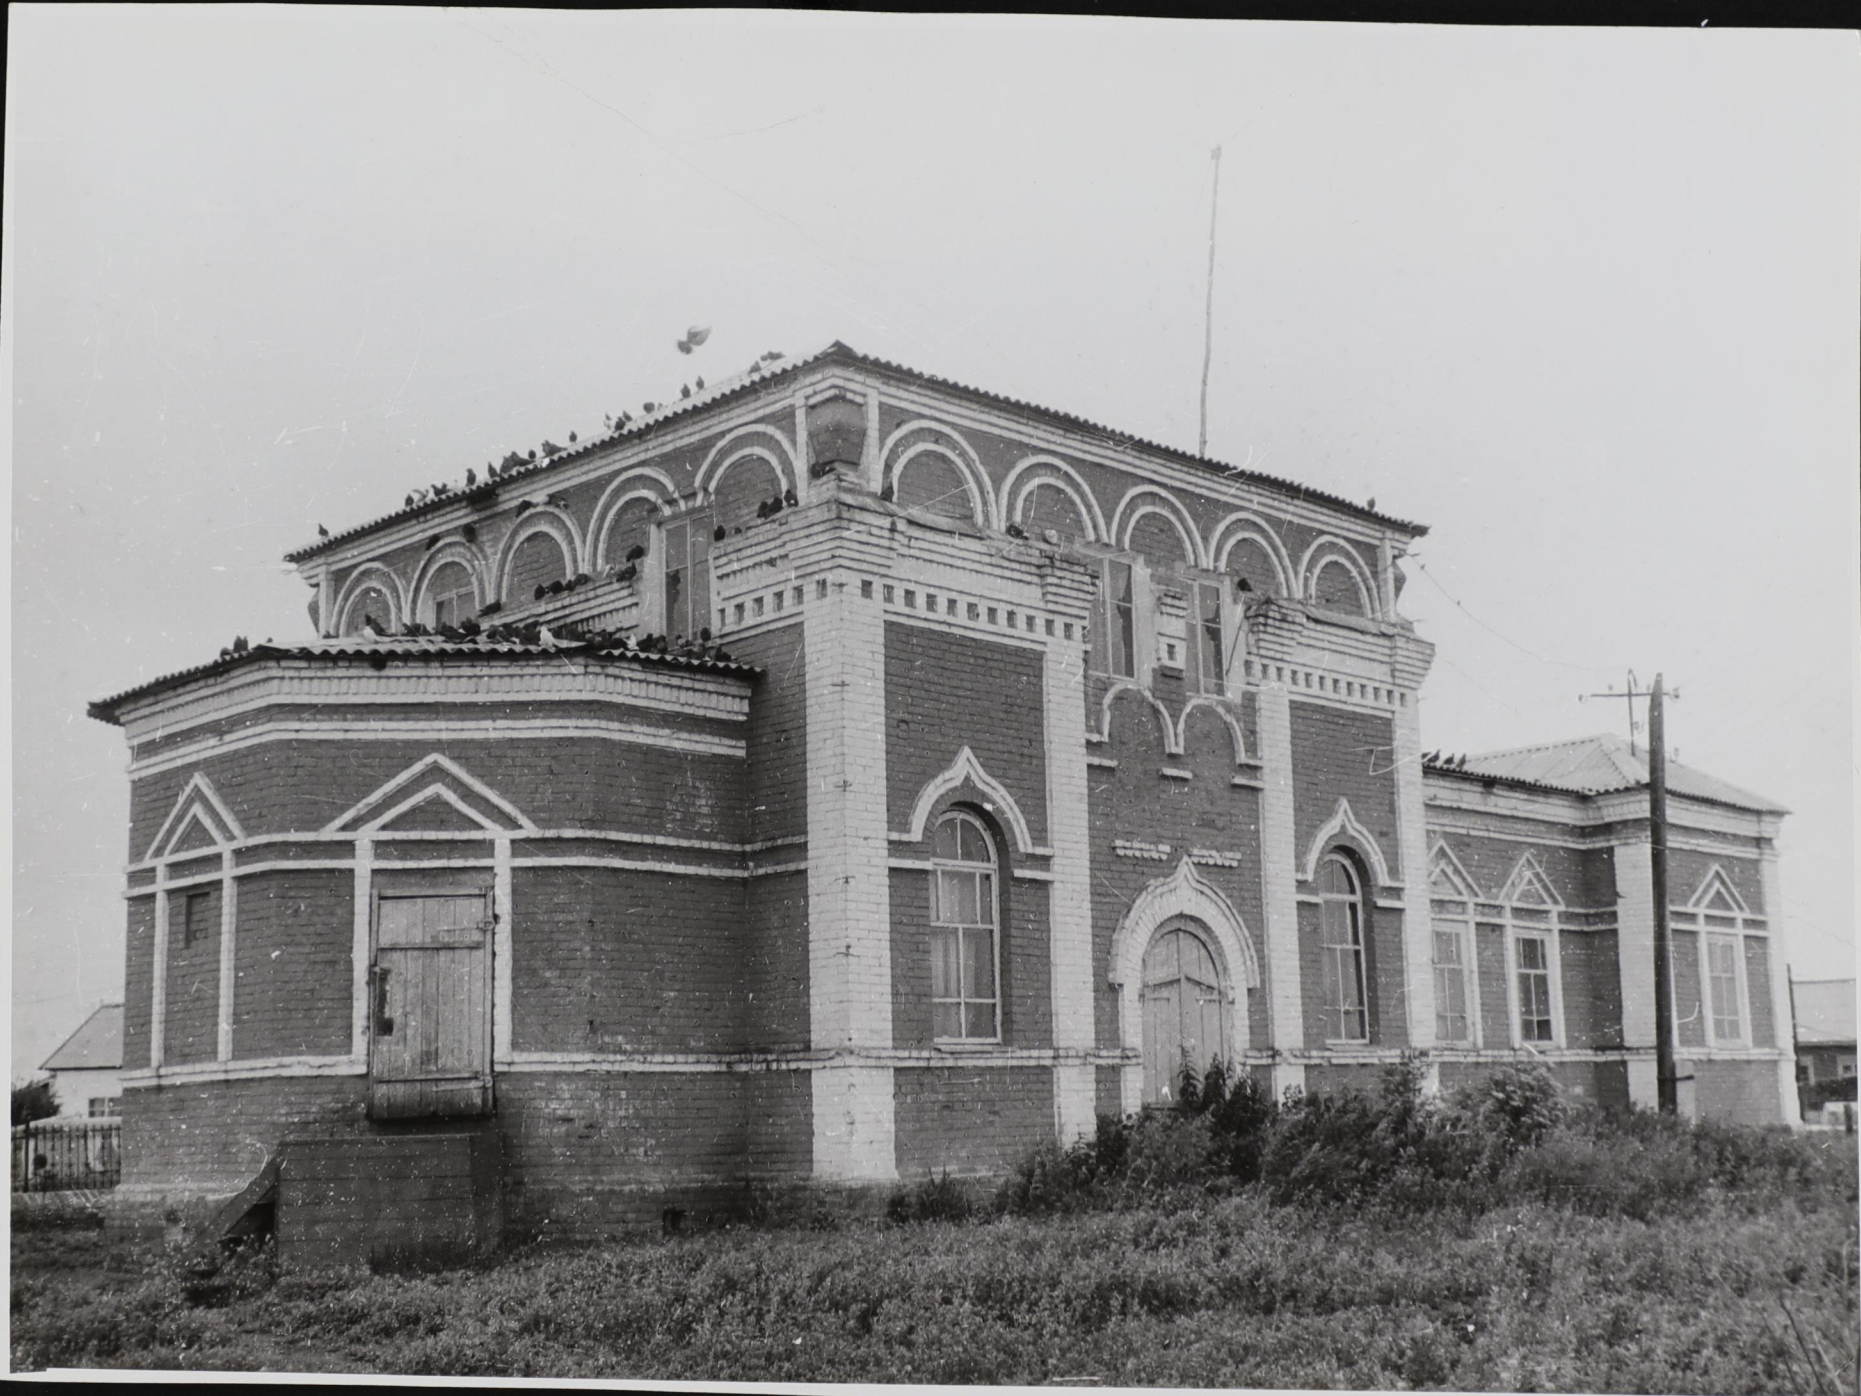
Кадр № 5 Новосибирская обл., Чановский р-он, с.Елюдцы  
Церковь св.Николая Чудотворца  
Восточный и северный фасады церкви  
Фото Журина Н.П. 1992г.

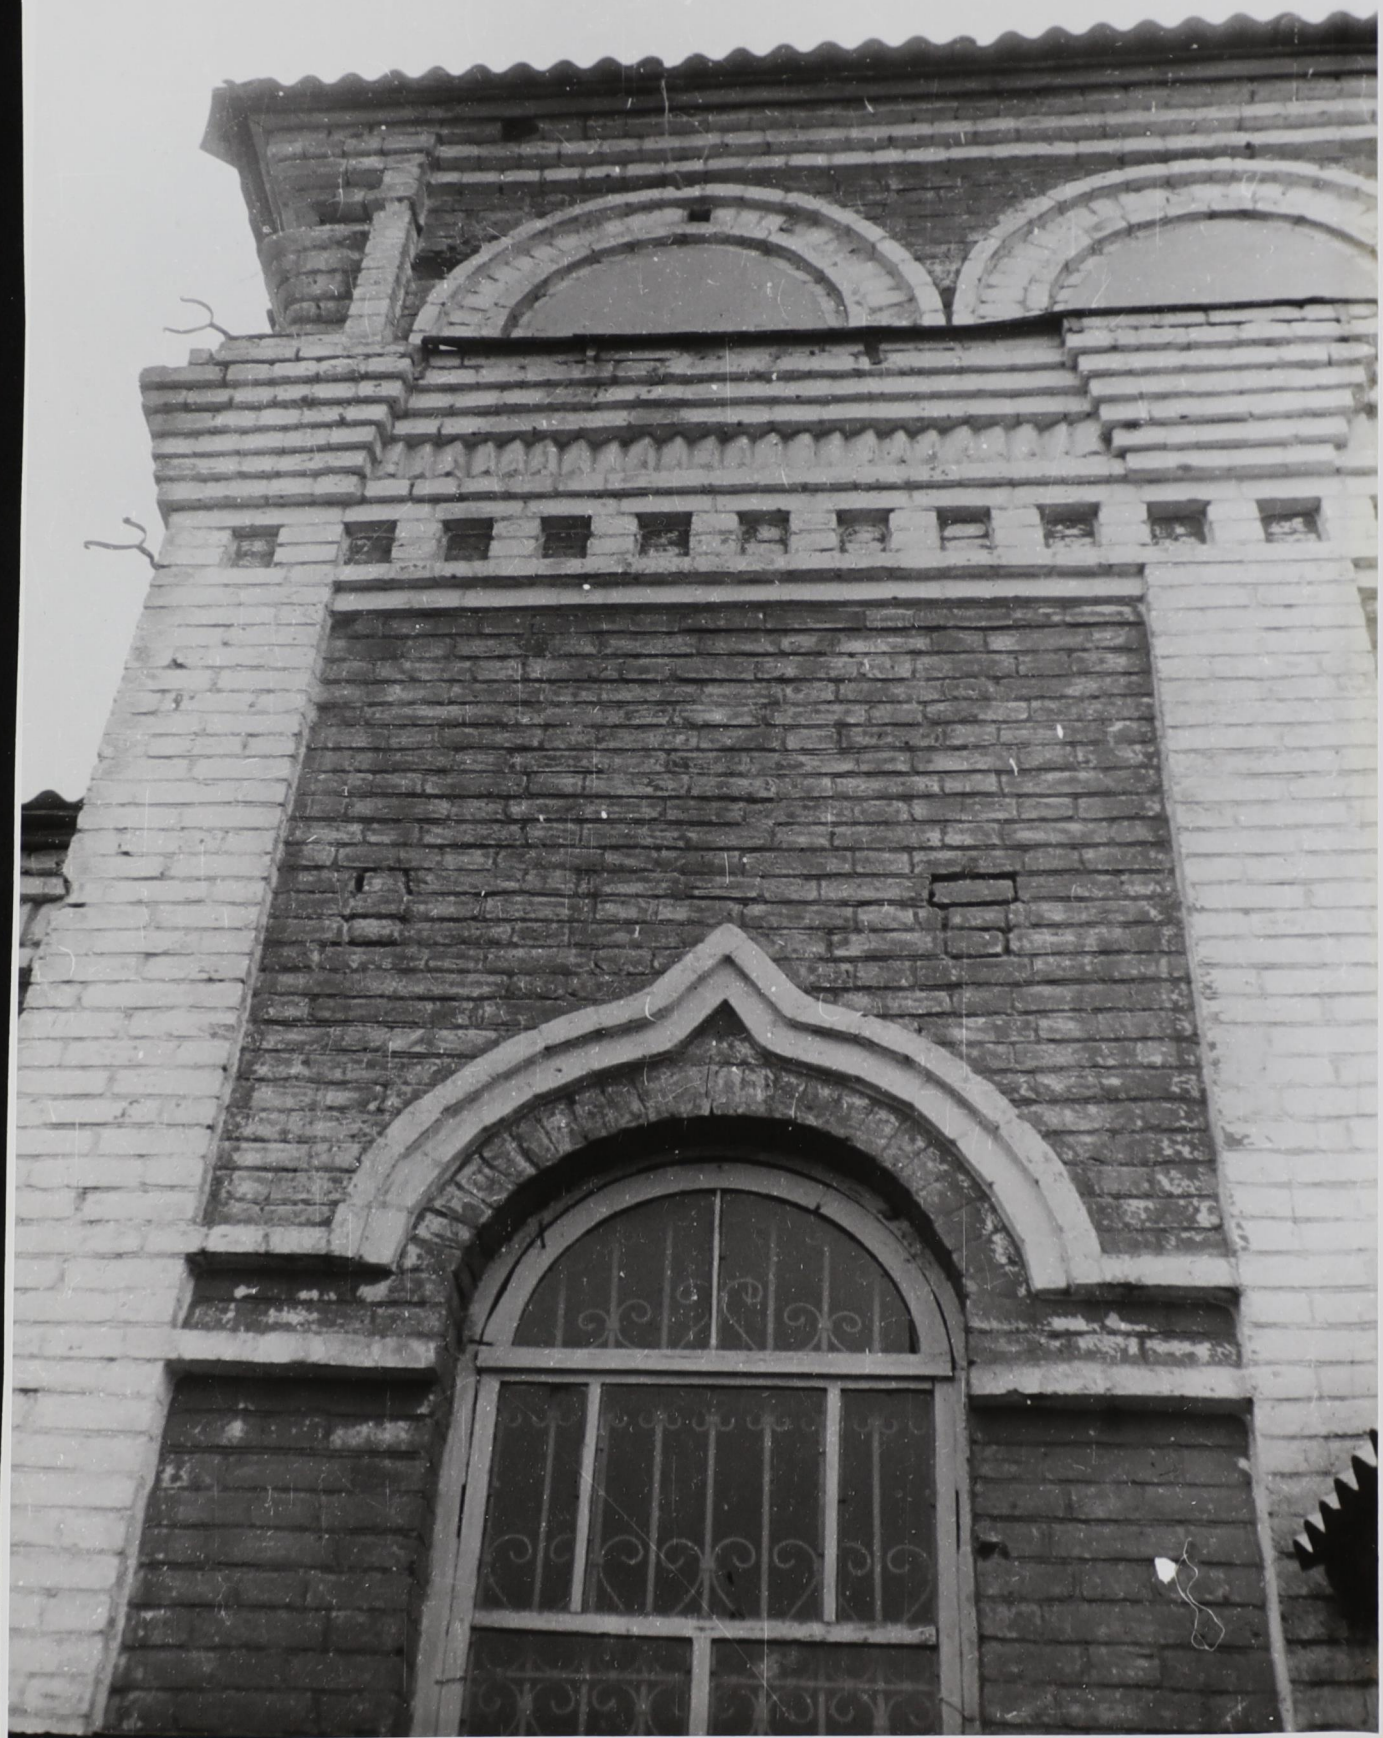
Кадр № 12 Ногосибирская обл., Чановский р-он, с.Блюдцы  
Церковь св.Николая Чудотворца  
Фрагмент южного фасада церкви  
Фото Журина Н.П. 1992г.

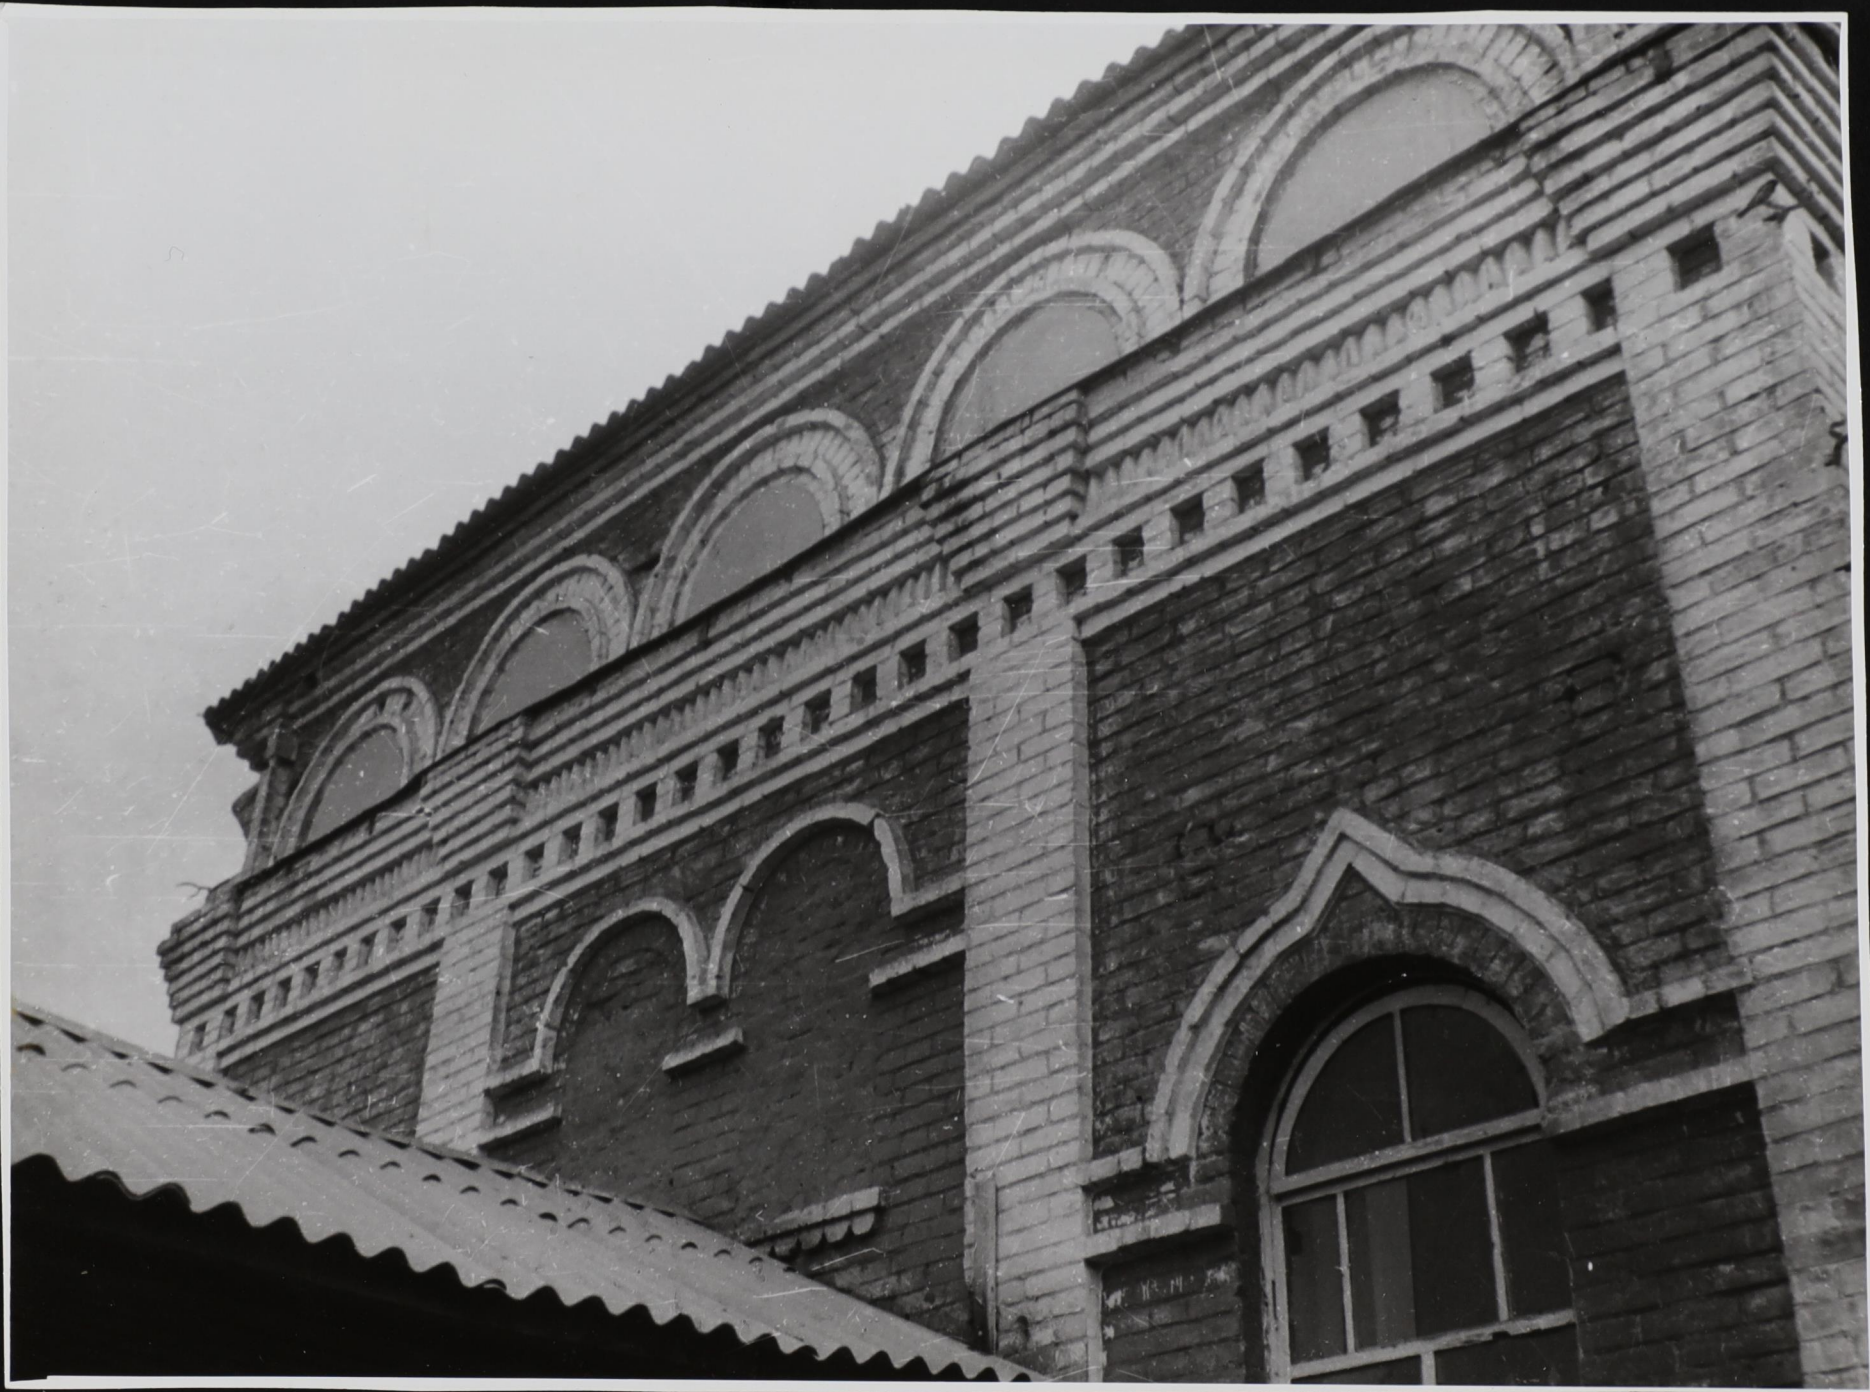
Кадр № 10 Новосибирская обл., Чановский р-он, с.Блюдцы  
Церковь св.Николая Чудотворца  
Фрагмент стены южного фасада церкви  
Фото Журина Н.П. 1992г.
