# П А С П О Р Т

I. НАИМЕНОВАНИЕ ПАМЯТНИКА Церковь св. Николая Чудотворца.

IV. АДРЕС (местонахождение) ПАМЯТНИКА Новосибирская область, Чановский район,  
(АССР, край, область, район, автономная обл.,  
село Блюдцы.

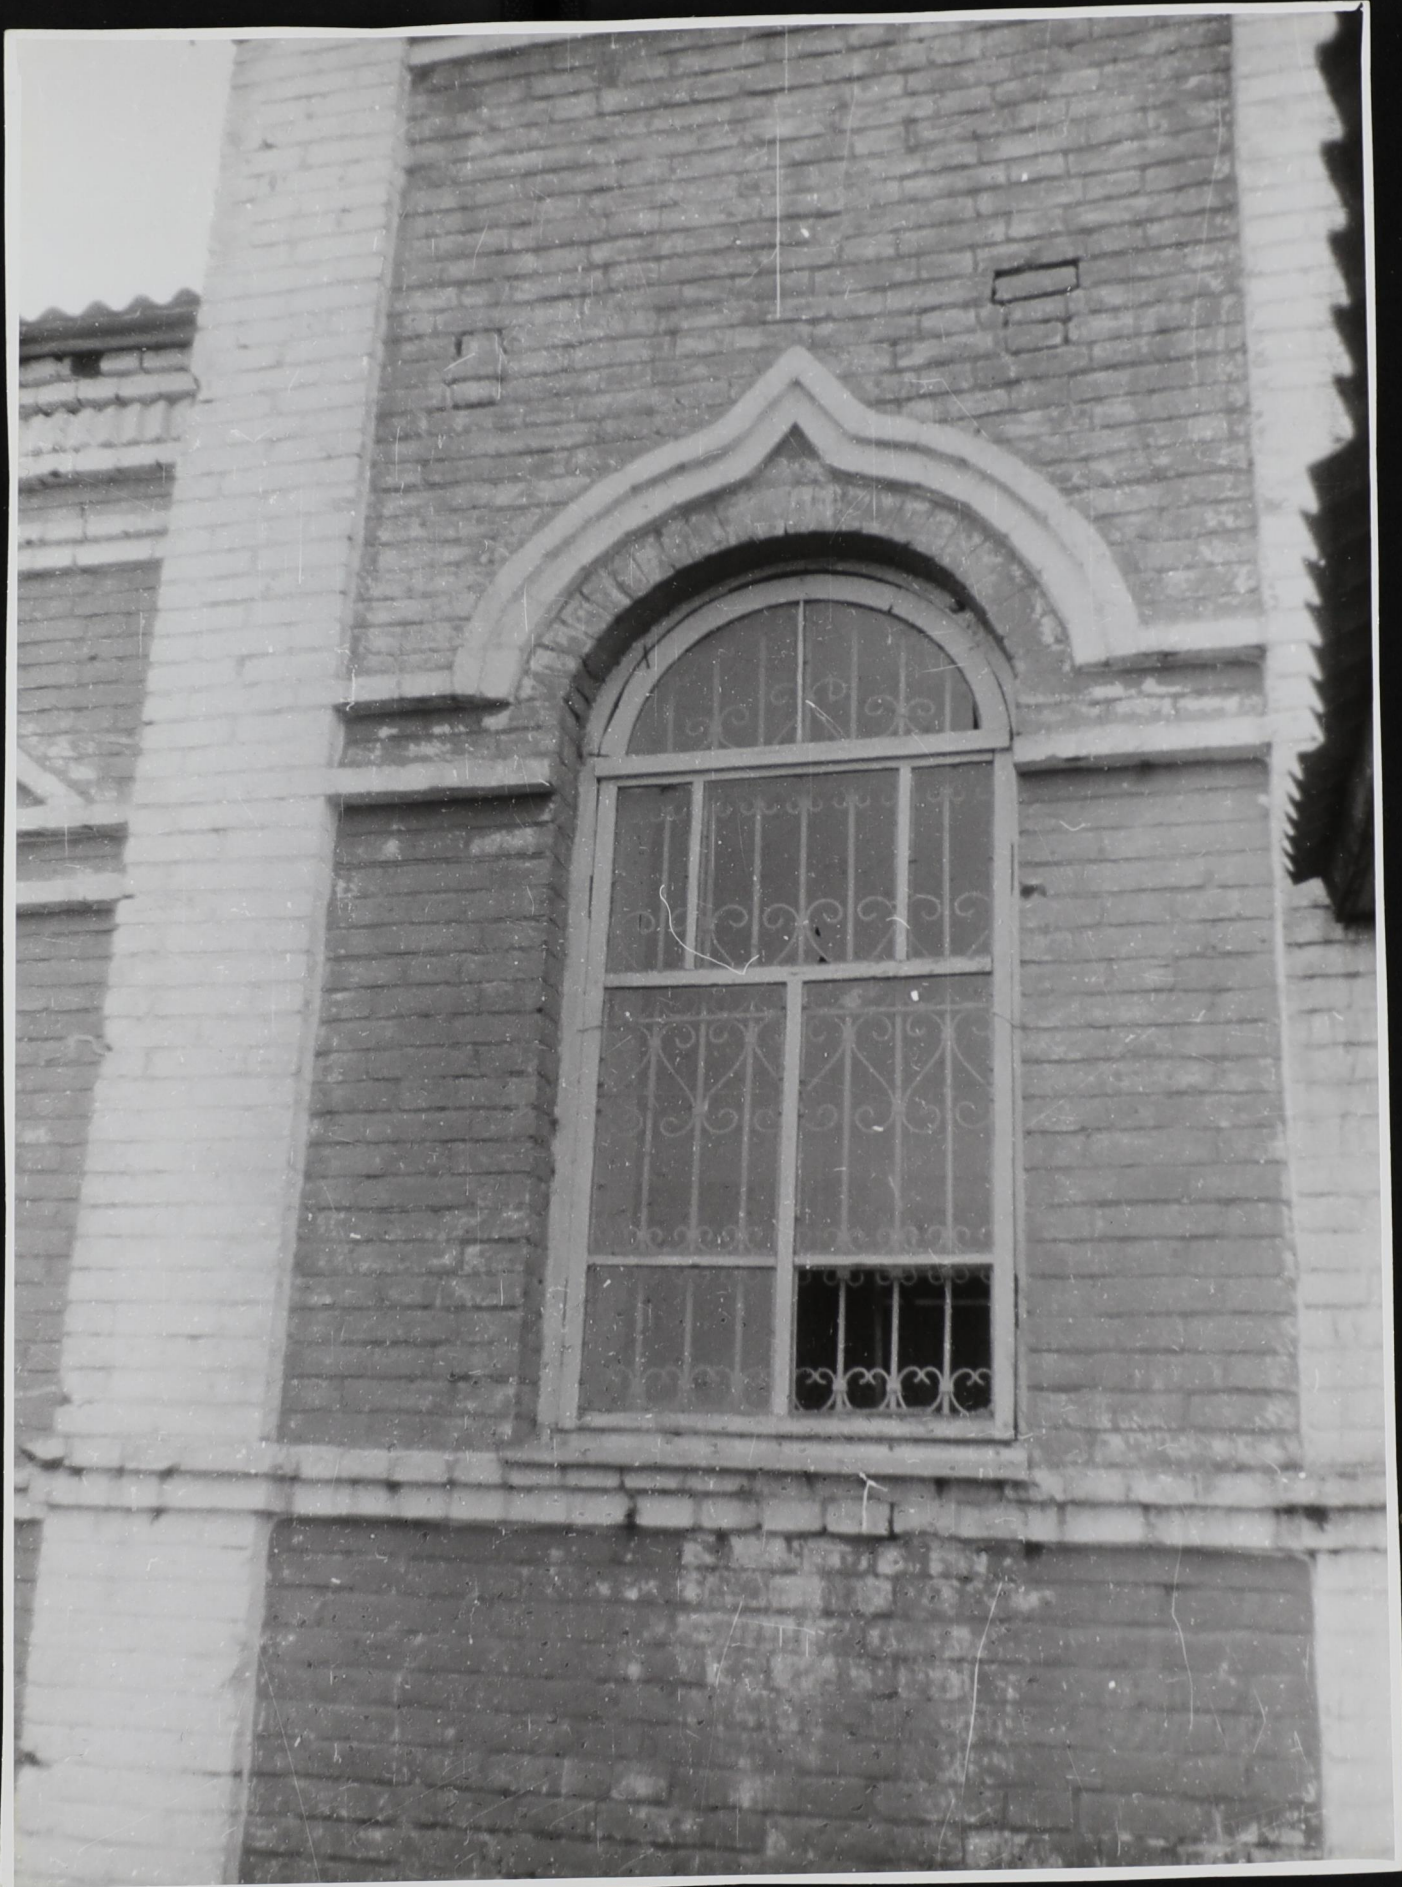
Кадр № II Новосибирская обл., Чановский р-он, с. Елюдцы 17  
Церковь св. Николая Чудотворца  
Окно южного фасада церкви  
Фото Журина Н.П. 1992г.

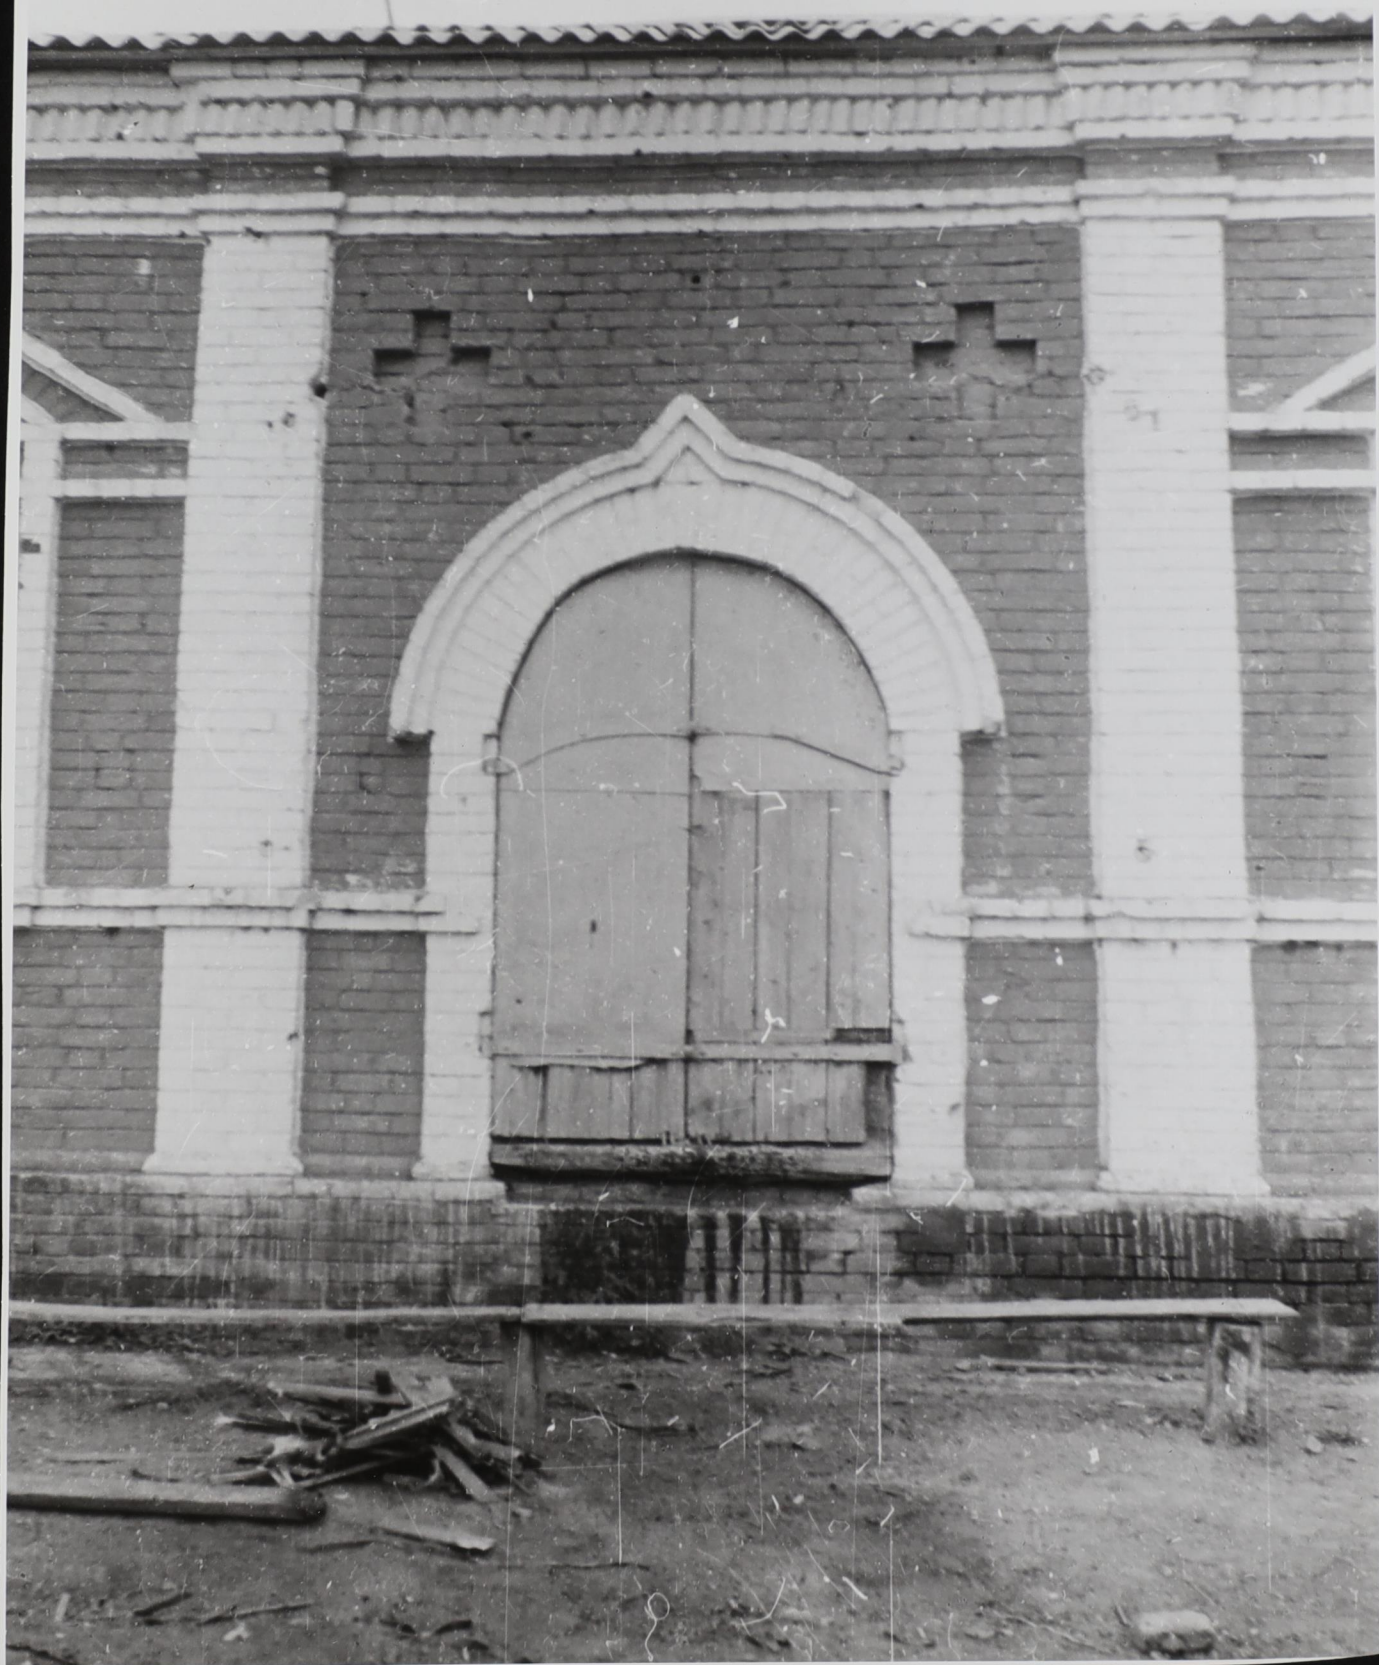
Кадр № 8 Новосибирская обл., Чановский р-он, с.Блюдны  
Церковь св.Николая Чудотворца  
Фрагмент западного фасада церкви. Вход.  
Фото Журина Н.П. 1992г.

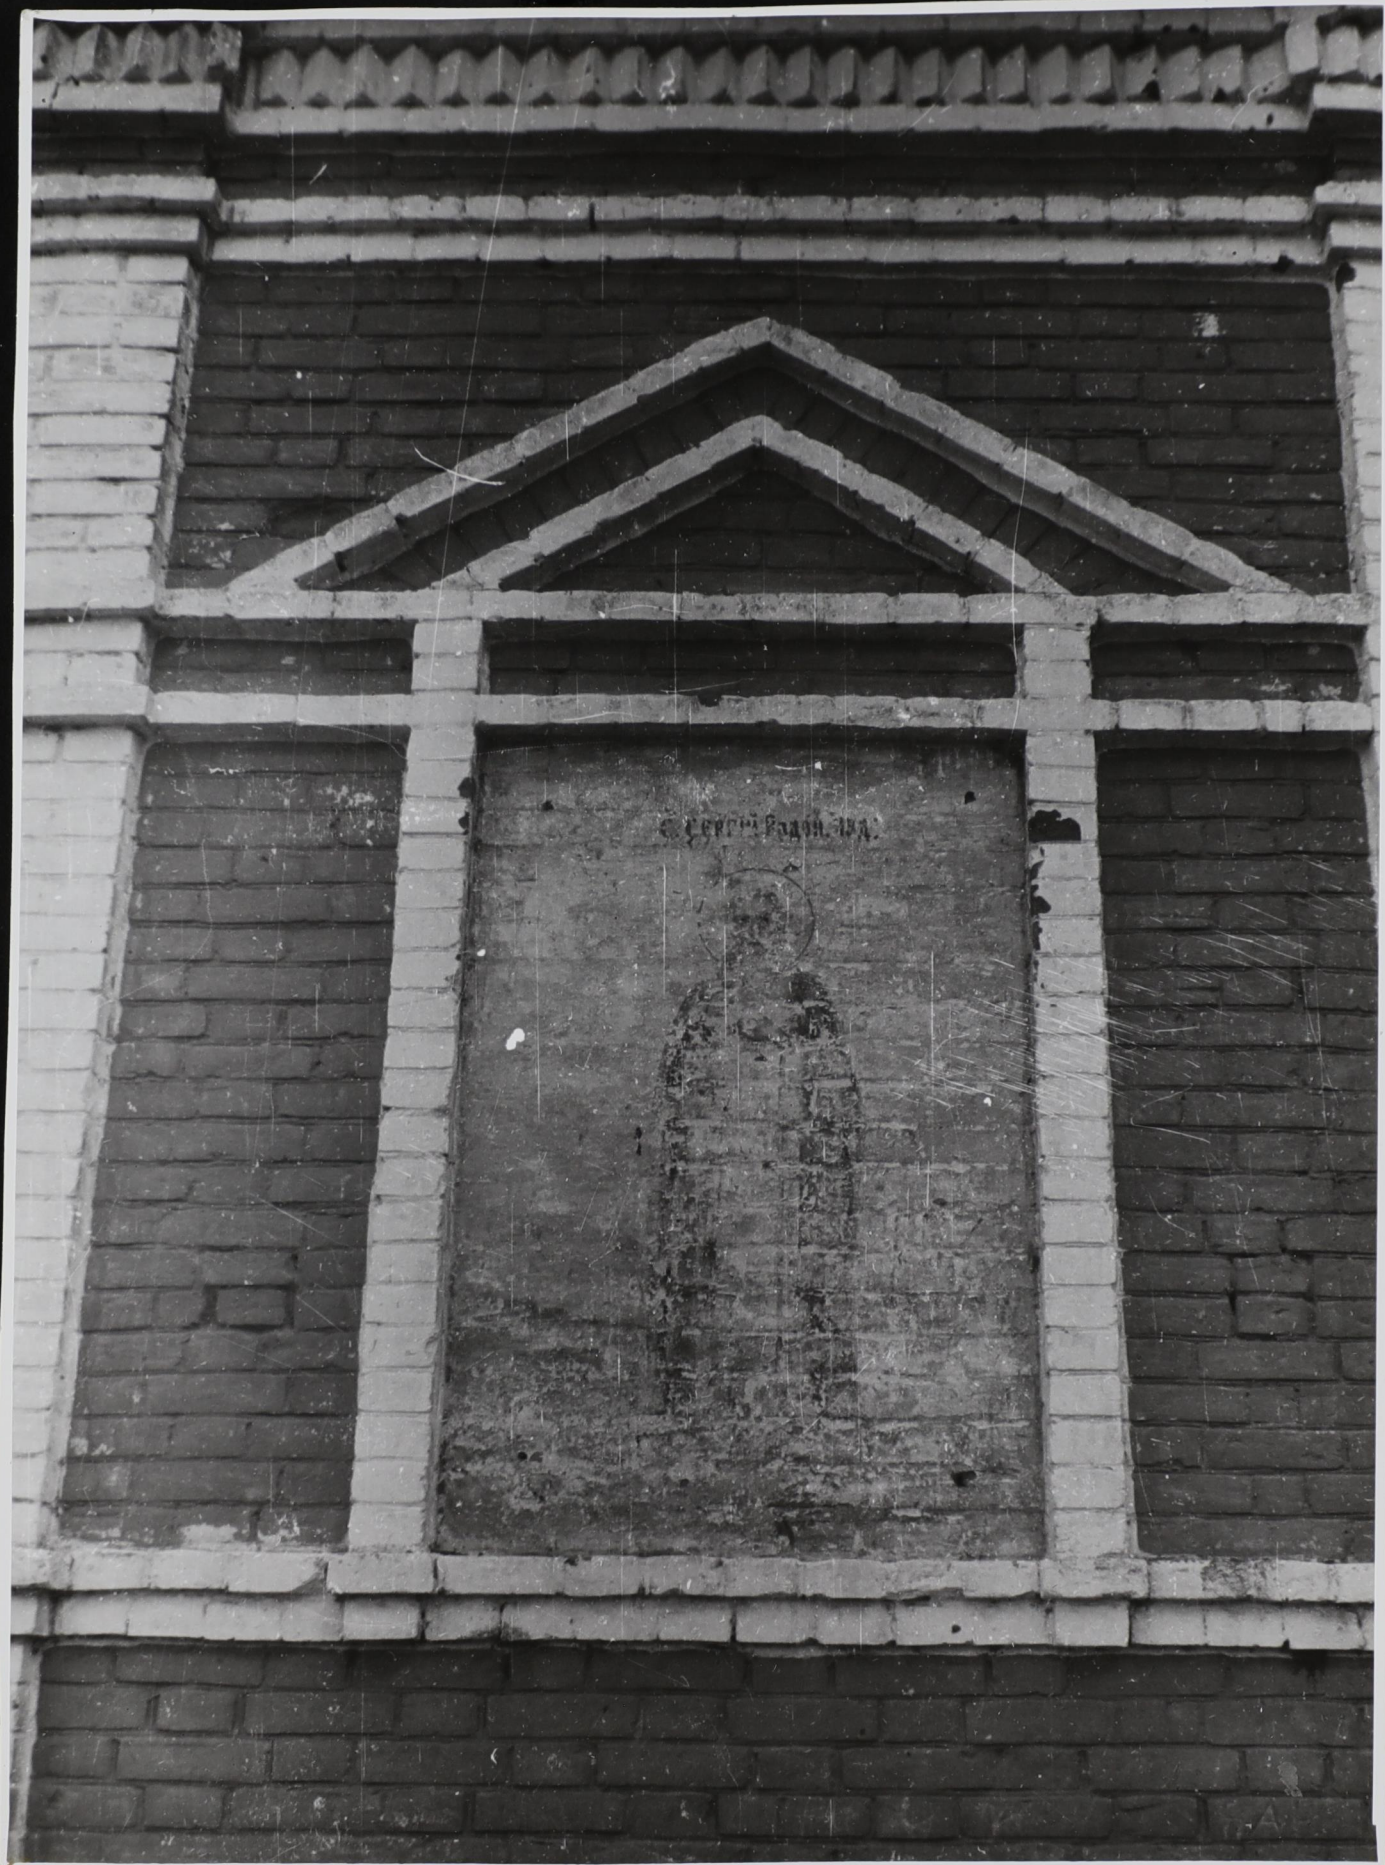
Кадр № 9 Новосибирская обл., Чановский р-он, с.Елудцы  
Церковь св.Николая Чудотворца  
Фрагмент западного фасада церкви  
Фото Журина Н.П. 1992г.
